航空器事故调查报告

航空器坠毁

敦煌飞天通用航空有限责任公司

R22Beta II /B-70JQ

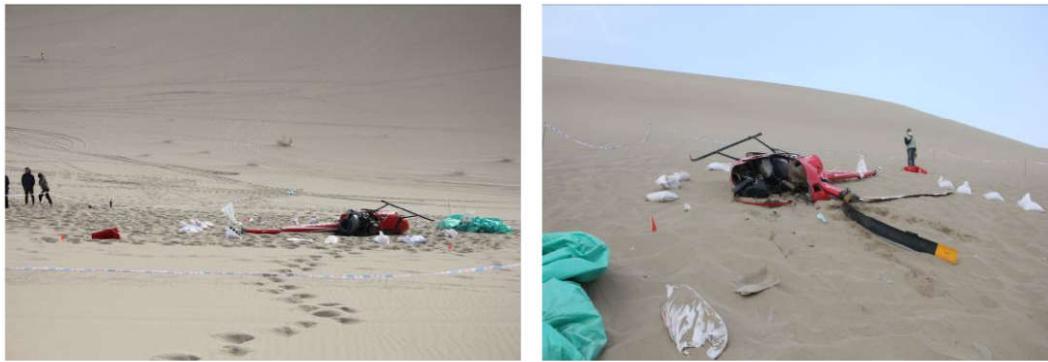
图 2

该机完全损毁，ELT 被触发，机身及发动机无过火现象。直升机整体残骸沿飞行方向呈 180 度左侧翻，残骸主体及主要部件散落在长 16 米、宽 10.3 米范围内。水平安定面和垂直安定面损坏脱落，经测量，水平安定面和垂直安定面残片距机身直线距离 4.1 米。左侧滑撬断裂脱落，右侧滑撬整体完整，风挡玻璃散落，最远处距主残骸 25.3 米。

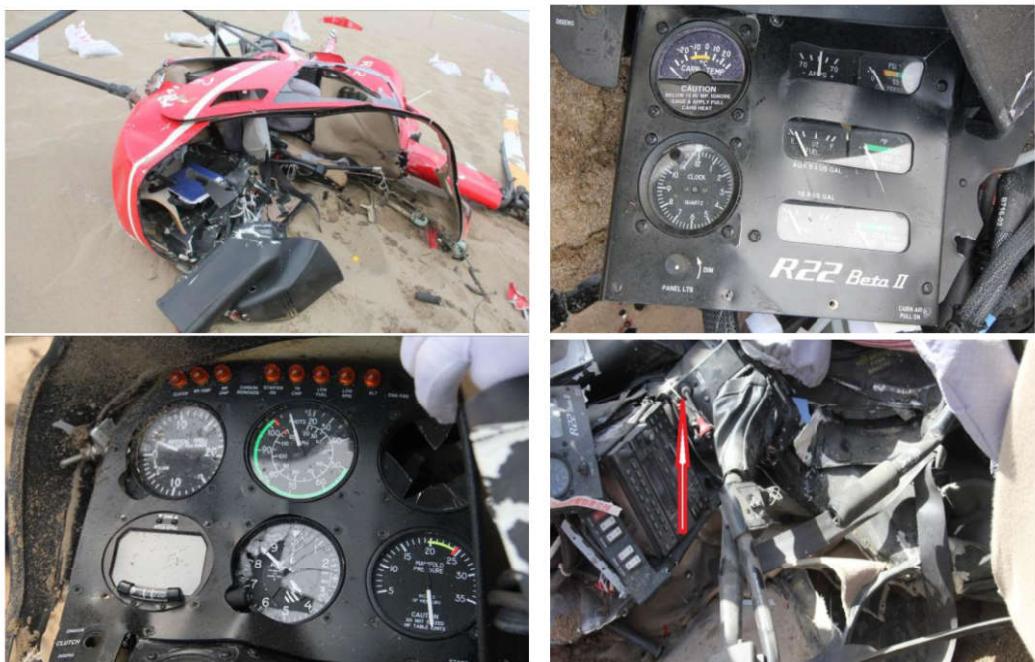
图 3

驾驶舱损毁严重，仪表盘破损变形严重，发动机所有有关参数均指示零位。中央操纵台变形严重，驾驶杆在左上侧位，混合比手柄处于拔出位置并弯曲（见图中红色箭头所指），总距杆弯曲变形，基本在最高位。

事故现场的直升机残骸的中央操纵台上混合比手柄处于拔出状态并弯曲。中央操纵台上安装混合比手柄的基座没有破损和变形痕迹。拆开中央操纵台，在其内部看到与混合比手柄刚性连接的下方衬筒状态正常，无任何变形（参考图15）；因为混合比手柄是通过软钢索连接，而钢索在刚性连接的衬筒当中，混合比手柄安装基座以及下方刚性连接衬筒没有变形，可以认为混合比手柄不是由于坠地撞至拔出位的，而是机组操作拔出，拔出后由于撞击变弯。此外，根据混合比手柄的设计，只有按压混合比手柄上方的解锁按钮后才可以被拔出，也可进一步确认混合比手柄不是由于撞击而处于拔出位。

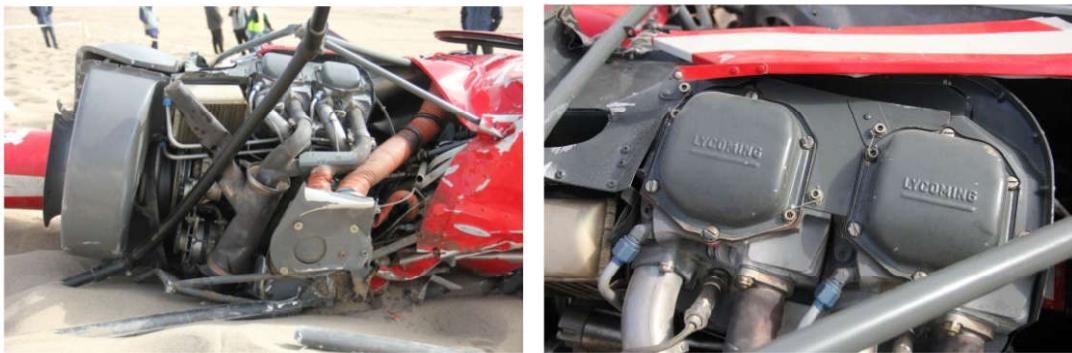
图 4

发动机舱受损，发动机的右侧主体结构基本正常，电瓶

被挤压变形后紧紧的垫在曲轴机匣底部。进、排气管完好连接在机体上，总排气管变形严重，风扇的外壳从连接处破裂。汽化器加温活门和气滤挤压变形。左侧为坠地面，无法观察到。

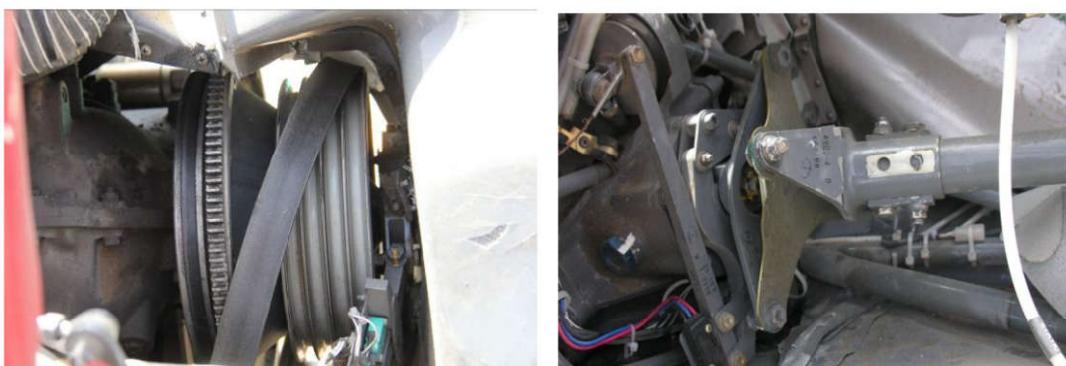
图 5

传动机构有变形，V型传动带断裂。主轴没有碰撞损伤，只是外部整流罩破损；尾桨轴连接在中间挠性板上；离合器轮盘完整。

驱动皮带断裂截面较为整齐，无疲劳断裂的痕迹，调查组推断，驱动皮带断裂是由于坠地撞击力的作用所致。

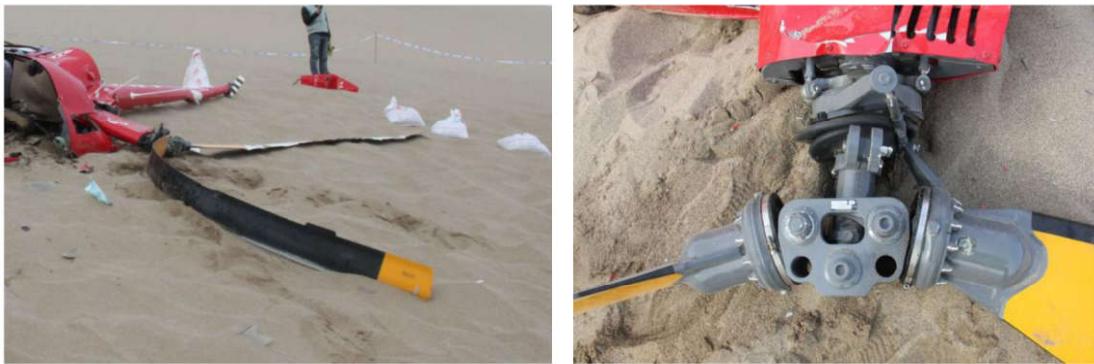
图 6

两片全金属桨叶整体完整，没有断裂，一片向上弯曲，一片翼面有变形，桨叶与桨毂正常装配在主轴上。

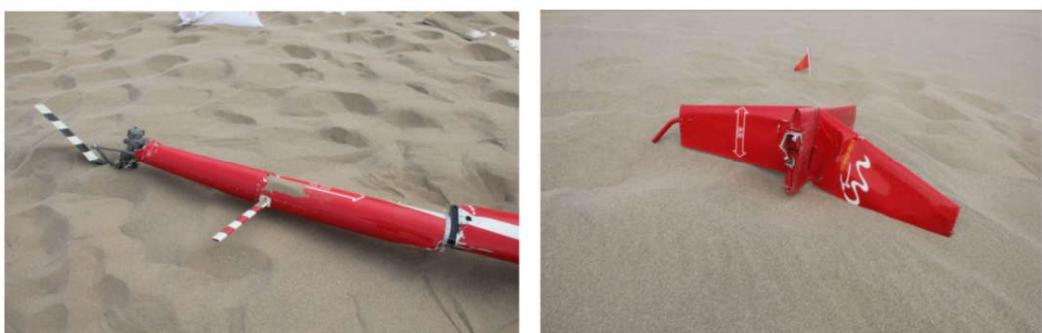
图 7

尾梁外部的蒙皮在大约中部处破裂，传动轴杆无断裂及碰撞的痕迹；尾桨外形完整，连接在尾梁上，其中一片弯曲变形，另一片埋入沙中；水平安定面和垂直安定面损坏严重并脱落，经测量，水平安定面和垂直安定面残片距机身直线距离 4.1 米。

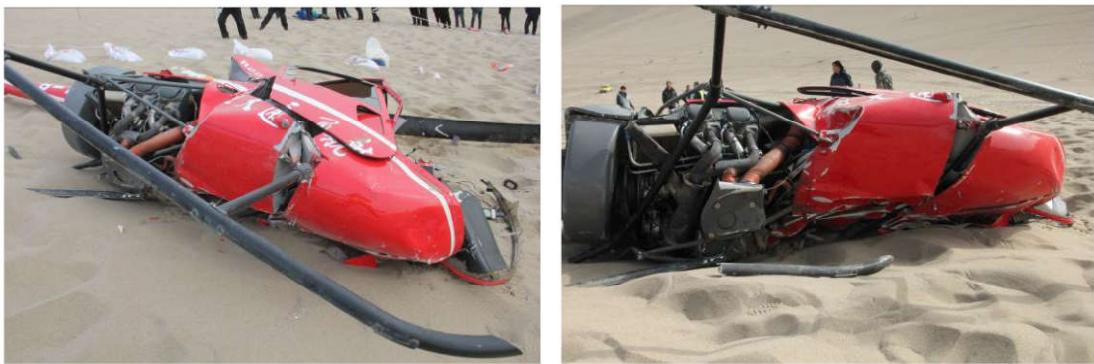
图 8

左侧滑撬断裂成四五段，右侧滑撬整体完整。

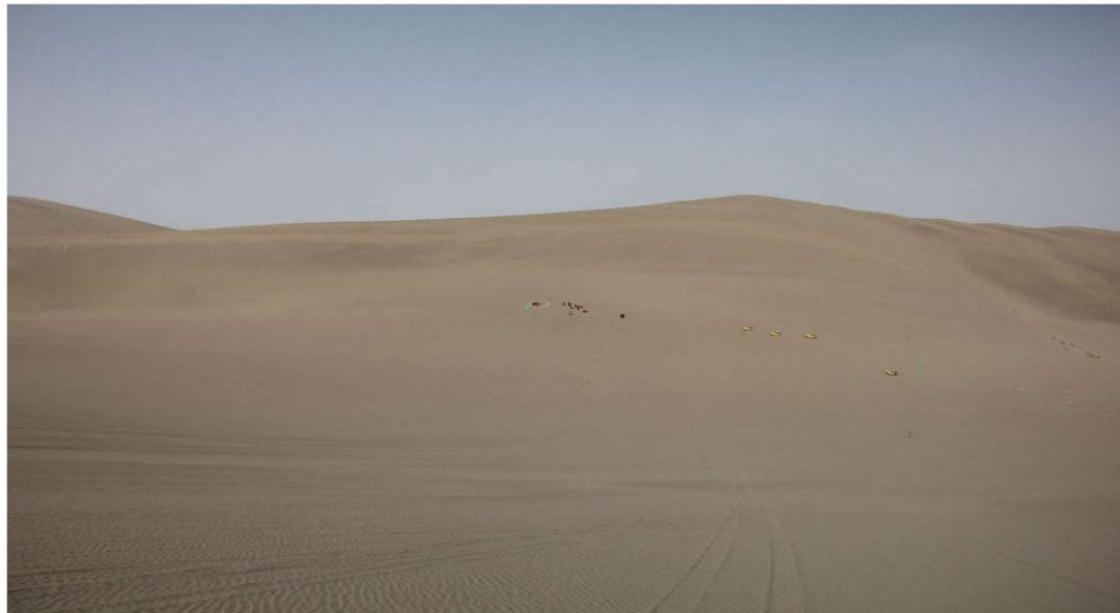
事发现场地貌 图 10

经现场勘查，事发地点海拔高度 1208 米，地理坐标：北纬 40°05'46"，东经 94°39'88"，位于鸣沙山通用机场 237° 方位，距离 1.7 公里。飞机坠毁地点位于鸣沙山附近山坡上，机身周围空气有燃油气味。测量直升机坠落后的机头航向为 110°。

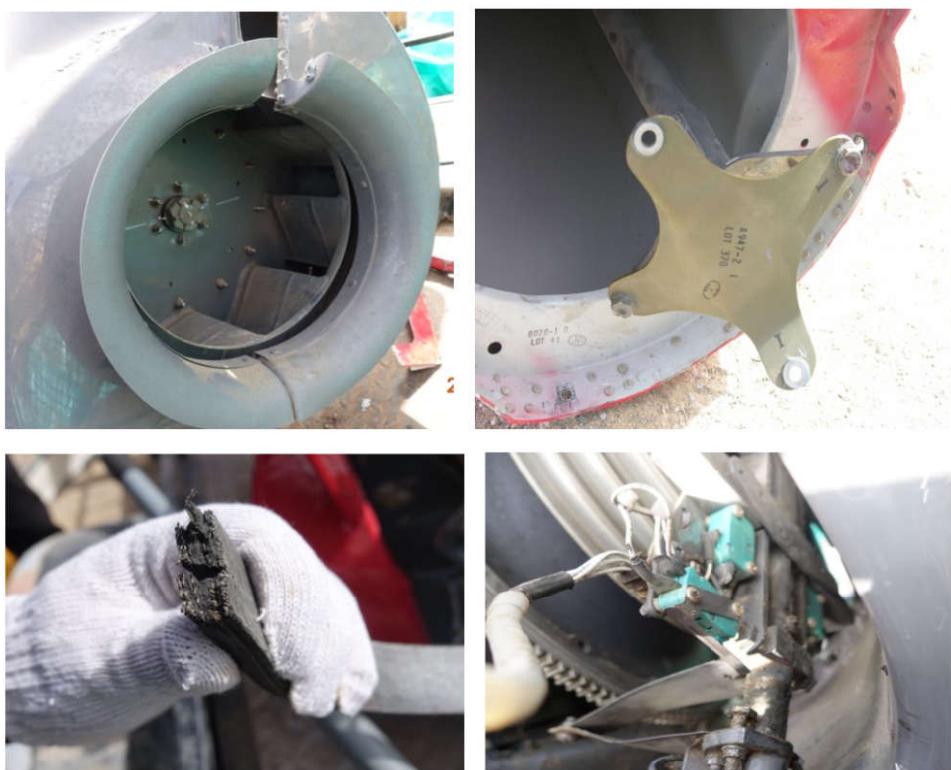
图 12

- (1) 风扇上的错位标识指示在正常位置。
- (2) 中间挠性板和尾桨轴的连接处无扭曲变形。
- (3) 感温带显示的变色区域在正常的范围内。
- (4) 驱动皮带断裂截面较为整齐，无疲劳断裂的痕迹。
- (5) 离合器电门结构完整，在啮合状态。

事发前传动系统工作正常，没有证据显示传动系统存在机械故障。基于以上信息和勘察结果，调查组推断直升机的传动系统工作状态正常。

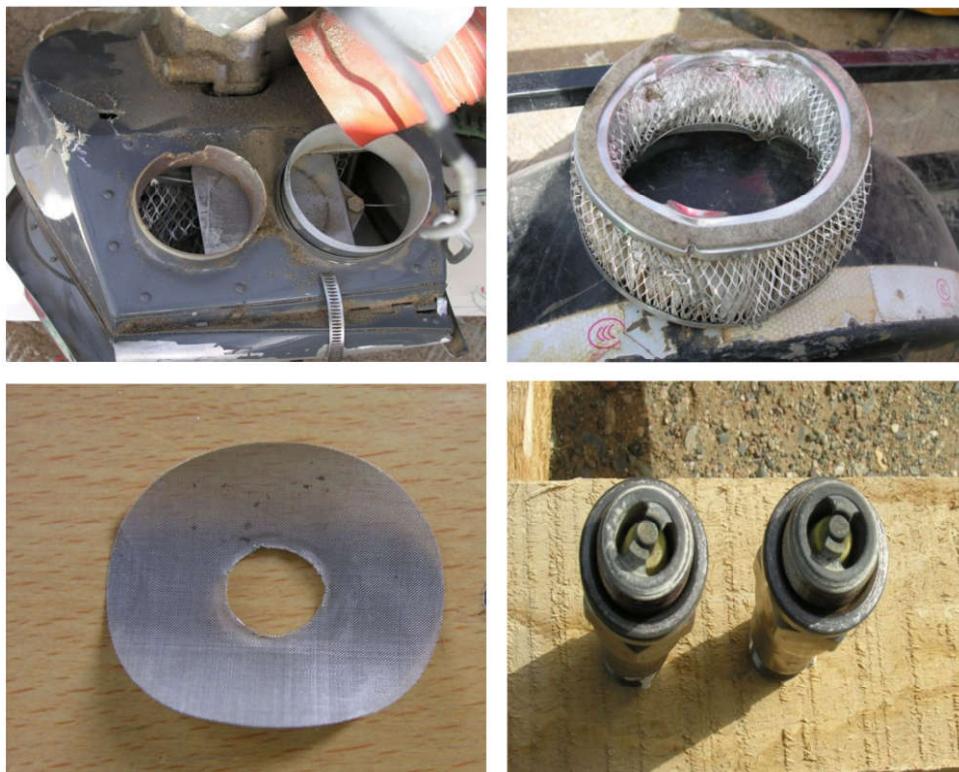
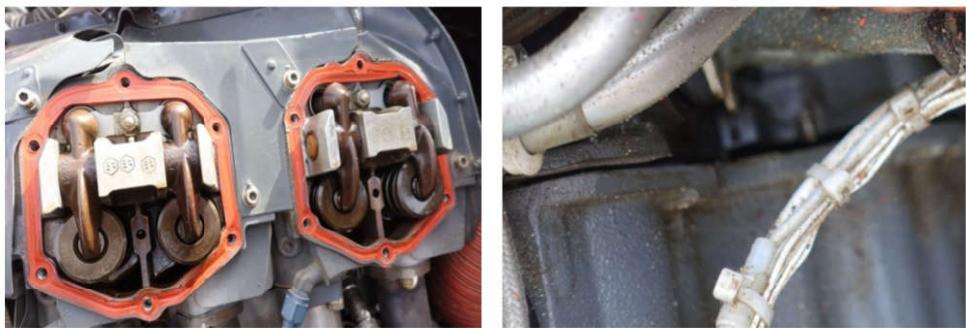
图 13

- (1) 汽化器加温活门在半开位置。气滤滤芯挤压变形严重，滤芯清洁无杂物。燃油滤滤芯清洁无杂物。
- (2) 对发动机电嘴、排气管检查时未见有积碳残留，电极间隙正常。
- (3) 通过打开发动机 2 号、4 号缸的进、排气门摇臂室盖，检查摇臂、气门、弹簧、顶杆都正常，无滑油泄漏迹象。
- (4) 发动机机匣底部（收油池）与曲轴连接处已裂开，安装在钢管机架左下侧的电瓶被挤压变形后紧紧的垫在曲轴机匣底部，滑油已漏光。

发动机机匣底部（收油池）与曲轴连接处已裂开，安装在曲轴机匣左下侧的电瓶被挤压变形后紧紧的垫在曲轴机匣底部，滑油已漏光，事发沙地有滑油渗入沙子后的结块，且发动机机匣底部及其后上侧部附件表面均无滑油痕迹，证明发动机机匣底部与曲轴连接处的裂开非空中破裂，而是由于飞机坠地重力撞击所致。

事发前发动机工作正常，没有证据显示发动机存在机械故障。基于以上信息和勘察结果，调查组推断事发前发动机工作状态正常。

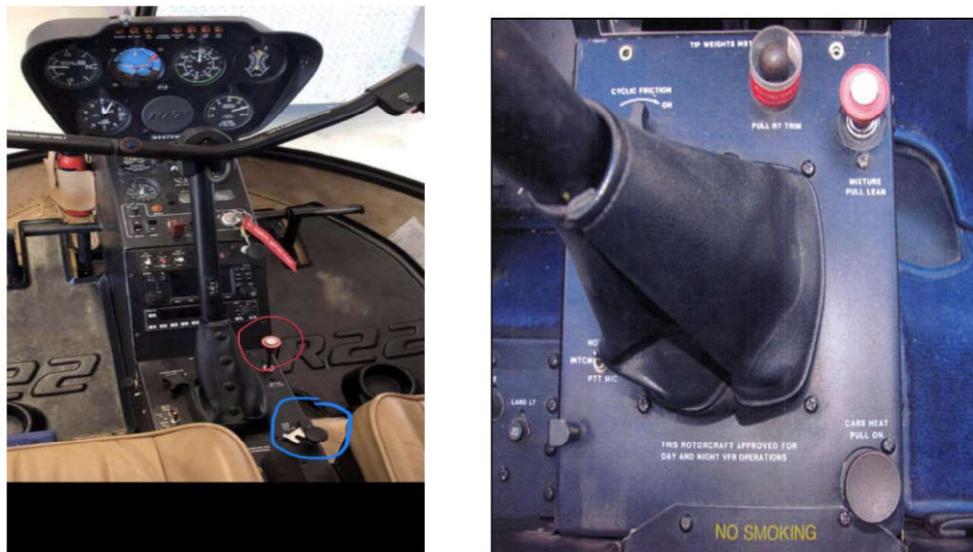
图 16

通过对 R22 直升飞机设计分析，混合比手柄和汽化器加温操作杆均在中央操纵台右侧，呈前后分布（见图 16），图中红色圈为混合比手柄，蓝色圈为汽化器加温操作杆。由于设计原因，存在飞行员误将汽化器加温操作杆当做混合比手柄来操作的可能性。该型号直升机生产厂家，罗伯逊公司专门编制了第一号安全通告： **SN-1 – Inadvertent Actuation of Mixture Control in Flight**（安全通告第一号-飞行中对混合比手柄的错误操作，见图 17）该安全通告发布于 1981 年 1 月，并于 1989

(7) 建议国内运行 R22 直升机的培训机构，在初始培训时，重点强调中央操纵台横向配平开关和汽化器加温开关与混合比操纵手柄的区别，混合比操纵手柄在飞行时必须使用保护套防止误操纵。在空中需要使用横向配平时，飞行员应该从驾驶杆左侧拔出配平手柄。在训练飞行时，机组之间操纵开关以及手柄时应互相监督与确认，防止误操作关键开关与手柄。

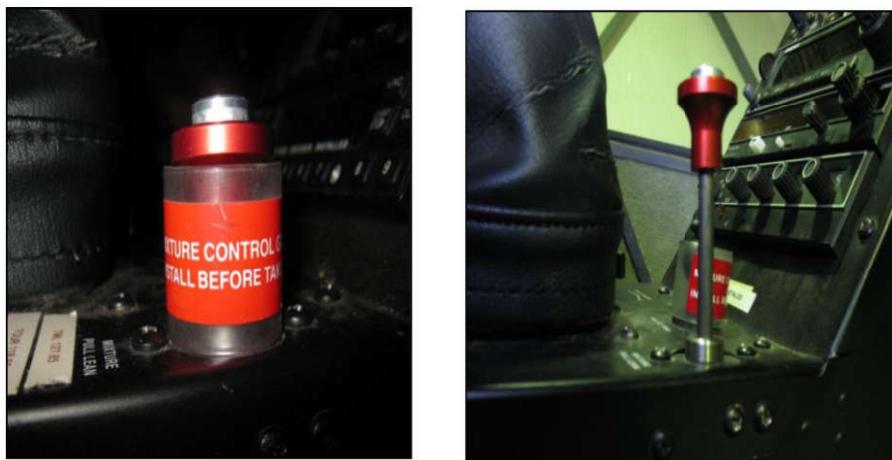
图 18

年2月，1994年6月进行修订。在该安全通告中，明确指出“由于飞行员的疏忽，会误将混合比手柄当作汽化器加温和其他系统拔出，致使发动机突然停车”。为防止误操作的发生，罗伯逊公司专门在混合比手柄上设计了一个保护帽装置（见图

18)，要求“在起动好发动机后使用混合比手柄保护帽，直至飞行结束，拔出混合比手柄关车前，不要打开防护帽。”

防止飞行员在空中误将混合比手柄拔出。但是在事故调查现场，未发现该机有保护帽。通过询问飞天通航其他飞行人员，R22机型的混合比手柄保护帽与机体没有链接设计，故无法确定在此次飞行过程中该保护帽是否在位。
