航空器事故/事故征候 及其他不安全事件调查报告

事件类型：直升机侧翻

航空器信息：R22/B-70MW

2019年04月25日翼飞通用航空股份有限公司 直升机侧翻事件调查报告

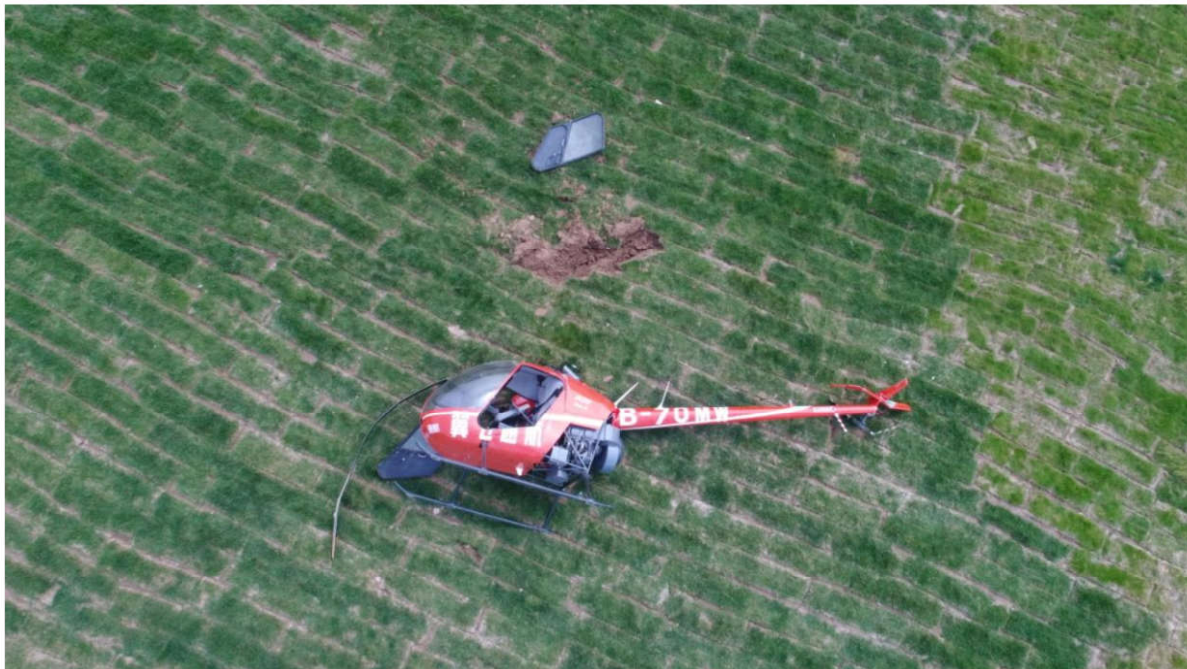
机身结构变形，两侧舱门均脱落；直升机一片旋翼自翼根处折断，落在跑道西侧，剩余一片旋翼留在机身呈不规则弯曲；主减速器折断；尾梁变形，尾桨与尾梁连接处折断；机身右侧蒙皮

变形。

图 1: 整体损坏情况

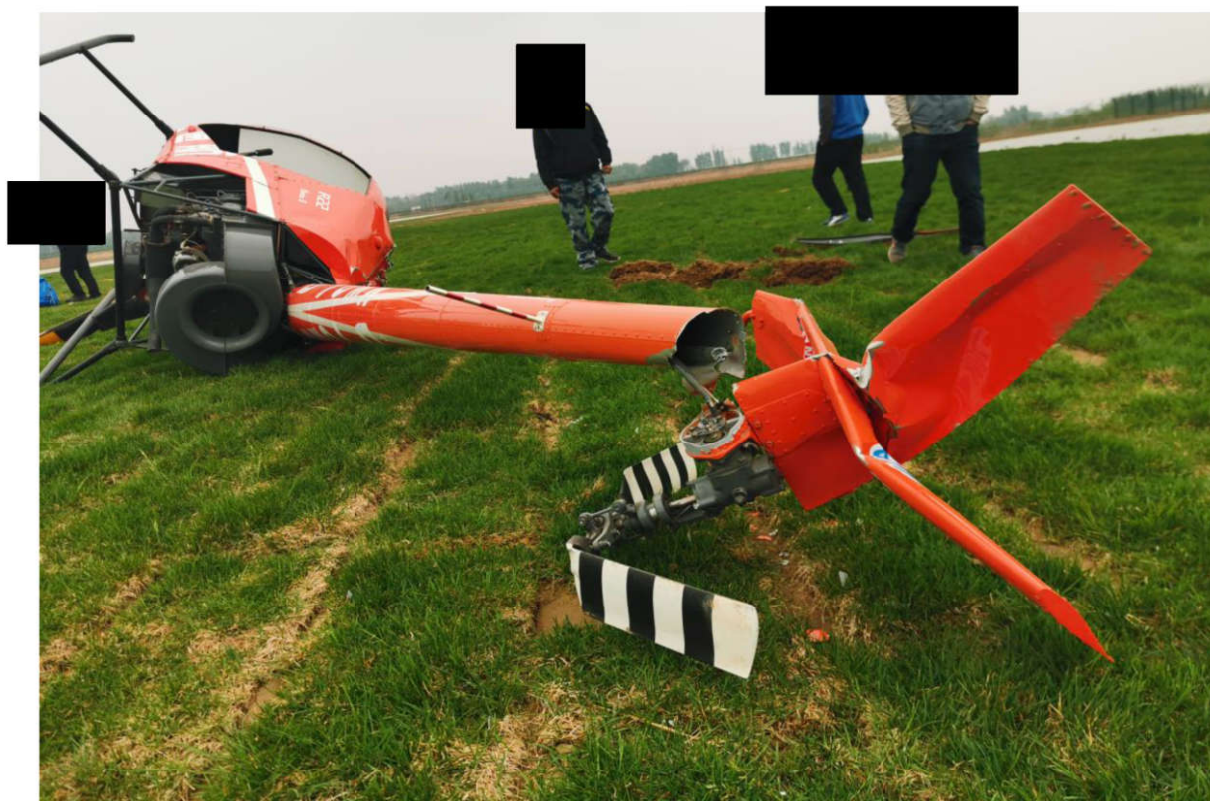
图 2: 局部损坏情况

事发地点位于临时起降场内，周边地势平坦。现场勘察发现，直升机周边无碰撞痕迹，直升机一片旋翼变形，另一片旋翼散落在跑道西侧，机身右侧有一浅坑，根据浅坑的深浅情况，可判定为旋翼桨叶打地所至，桨叶折断后，断裂部分被甩落至跑道西侧；机体残骸位于临时起降场内跑道东侧，距离跑道中心线约20M，机身整体完好，蒙皮变形，两侧机舱门脱离机身；尾梁与机身连接处变形，尾桨与尾梁连接处折断，尾桨变形弯曲，判断是由于侧

翻，尾桨触地导致变形、连接处折断。
