**COMISIÓN INVESTIGADORA DE ACCIDENTES
E
INCIDENTES DE AVIACIÓN**

INFORME FINAL

No. 606

DASSAULT Falcon 7X

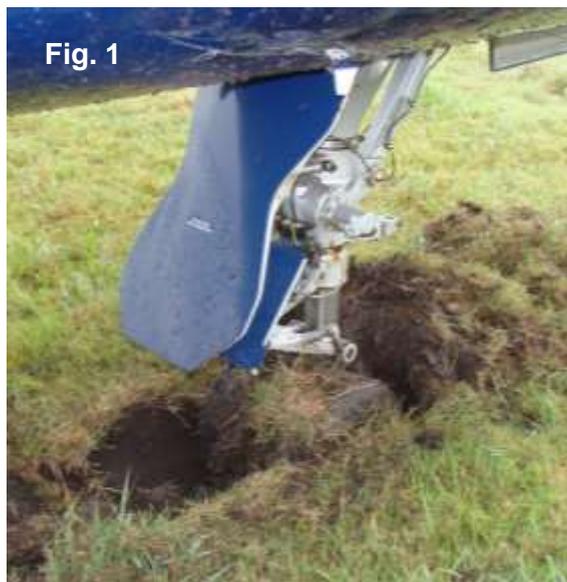
La aeronave quedó con su tren de nariz, hundida parcialmente en la franja de pista, natural de pasto, a 20 m del borde de concreto asfáltico.

Fig. 1
Vista de la rueda de nariz enterrada casi 40 cm en el suelo blando natural de pasto.

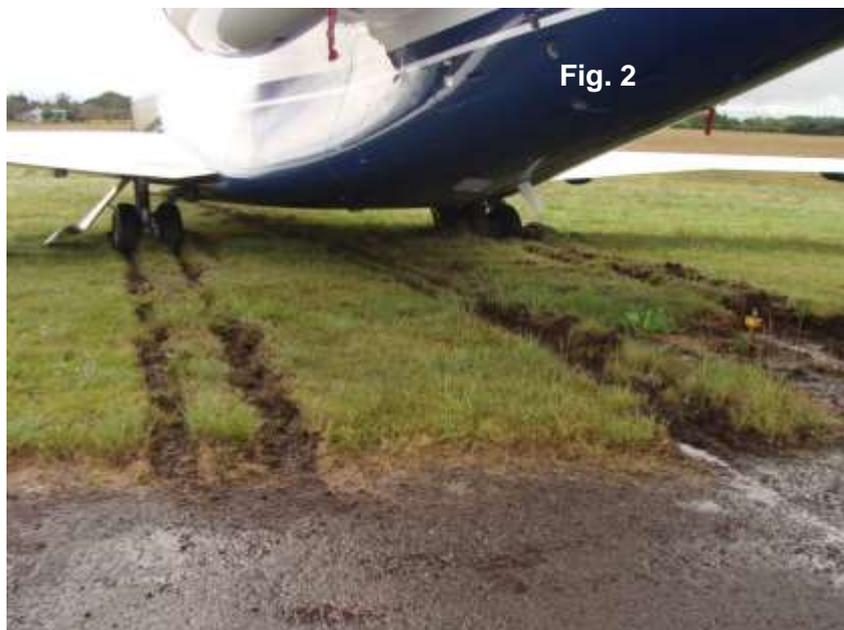
Fig. 2 Detalle de las huellas, de casi 20 cm de profundidad dejadas por la aeronave en su excursión de pista.

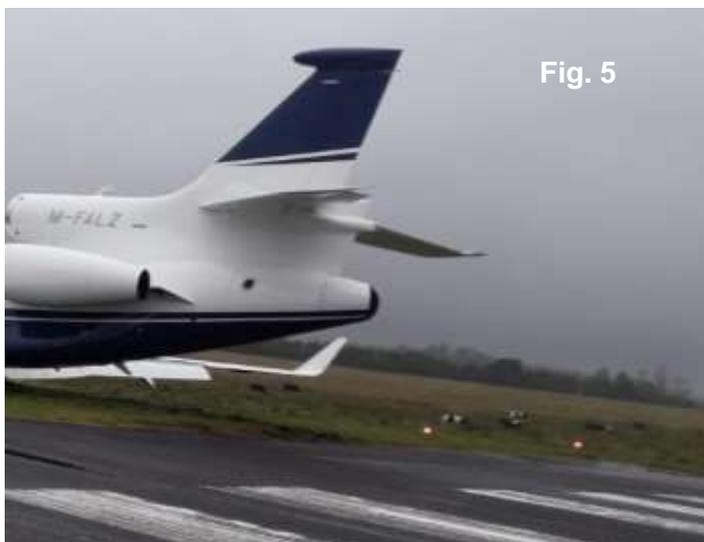
Fig. 5

Se observa ganado vacuno en el predio del aeropuerto.

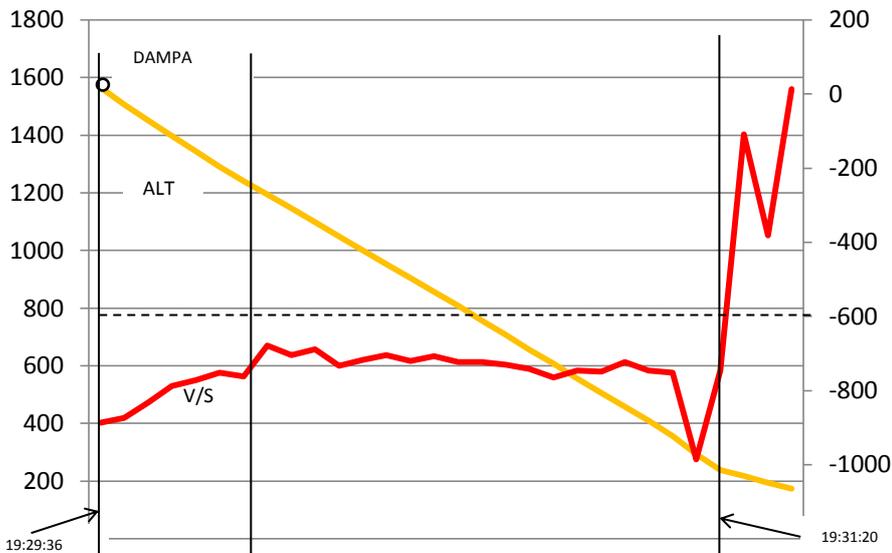
1.19.5 GRÁFICA ALTITUD vs VERTICAL SPEED*

* Las gráficas son ilustrativas y adolece de pequeños errores al trasladar las figuras de un Excel a Word. Los valores son aproximados, utilizando un FDR download de datos cada 4 seg

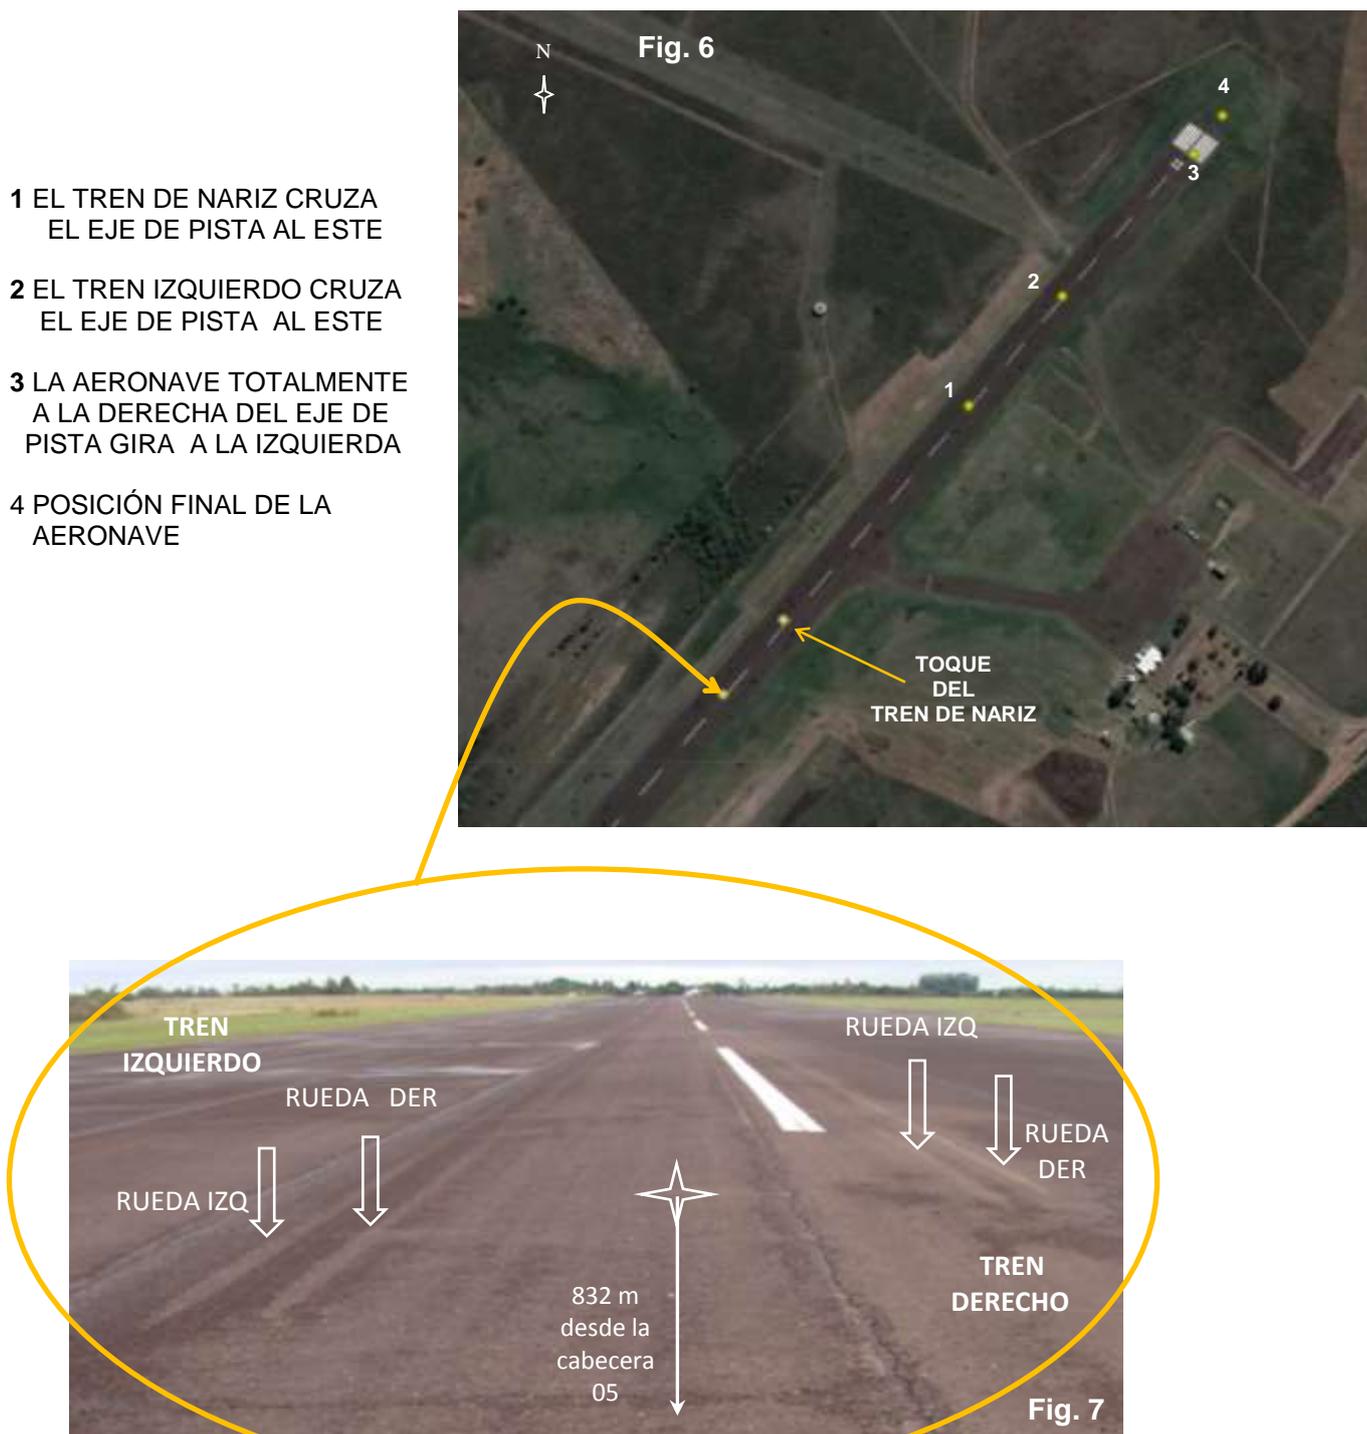
1.19.7 De la investigación de campo se realizó el detalle de la fig. 7

Se observó muchas grietas en el asfalto con material suelto y casi nada de depósitos de caucho.

La pista tenía una apreciable cantidad de grietas y material suelto.

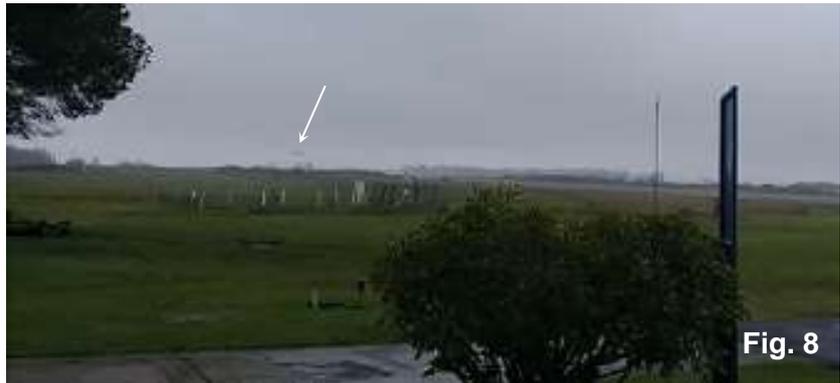
Fig. 8

La flecha de la fig. 8 indica al M-FALZ al principio del video. El video finaliza cuando la aeronave pasa justamente por en frente del edificio de SUSO. El aterrizaje visto, sucedió a los 12 seg del inicio del video, por lo que el 1er momento registrado fue 19:31:20
