Slutrapport RL 2019:13

Allvarligt tillbud på riksväg 41 i närheten av Rydboholm söder om Borås, Västra Götalands län, den 4 maj 2019 med segelflygplanet SE-UUL av modellen LAK-17 AT opererat av en privatperson.

Diariernr L-52/19

2019-10-29

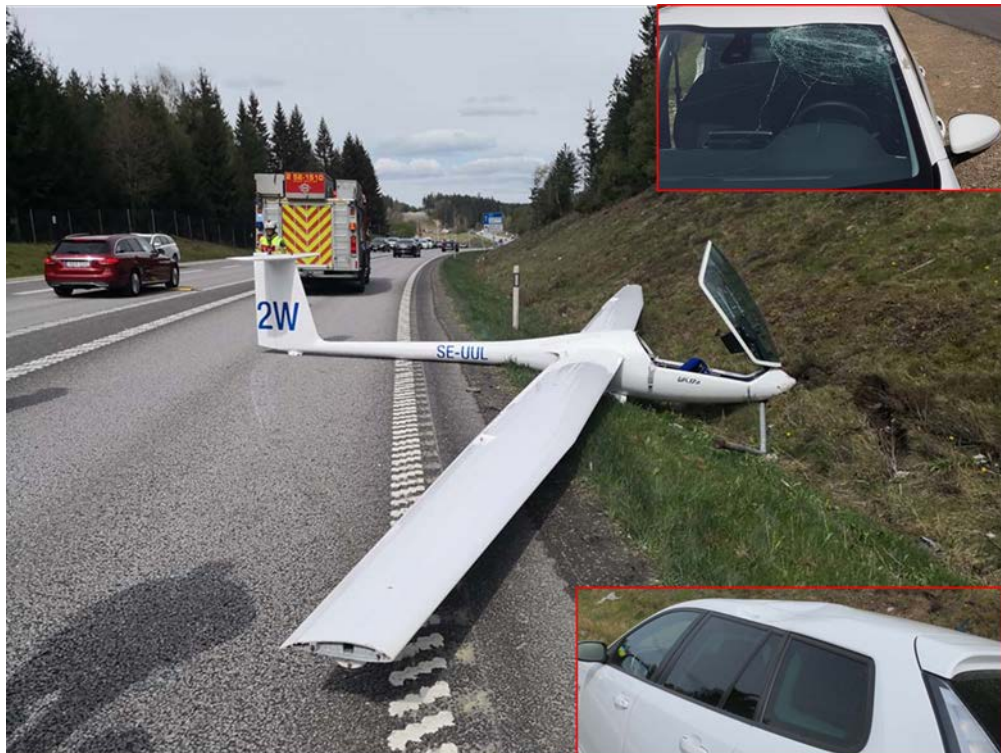
Piloten valde istället att landa norrut på den hårt trafikerade riksväg 41. Han försökte landa i trafikriktningen på höger sida av vägen. Under landningsfasen träffade flygplanet emellertid taket på en bil i den högra filen och vindrutan på en bil i mötande riktning. Högervingen träffade också en stor vägs skylt medan vänstervingen träffade den mötande bilen. Planet girade höger och stannade med nosen mot en hastighetsskylt som var placerad vid sidan av vägen (se figur 1 och 2).

Figur 1. På bilden syns skadorna på planet. På de infällda bilderna syns skadorna på bilarna.

De avtagbara vingspetsarna och sporrhjulet bröts av och ca tio cm av flygplansnosen krossades.

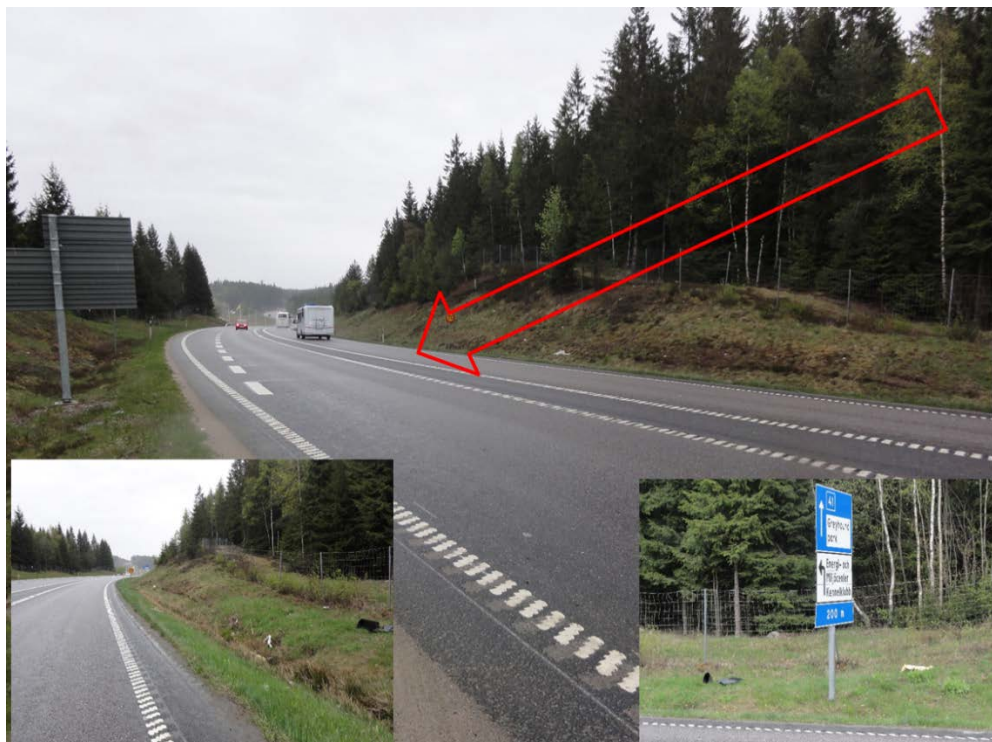
Figur 2. Bilden visar landningsriktningen på riksväg 41. I de infällda bilderna ses skyltarna som skadades vid landningen.

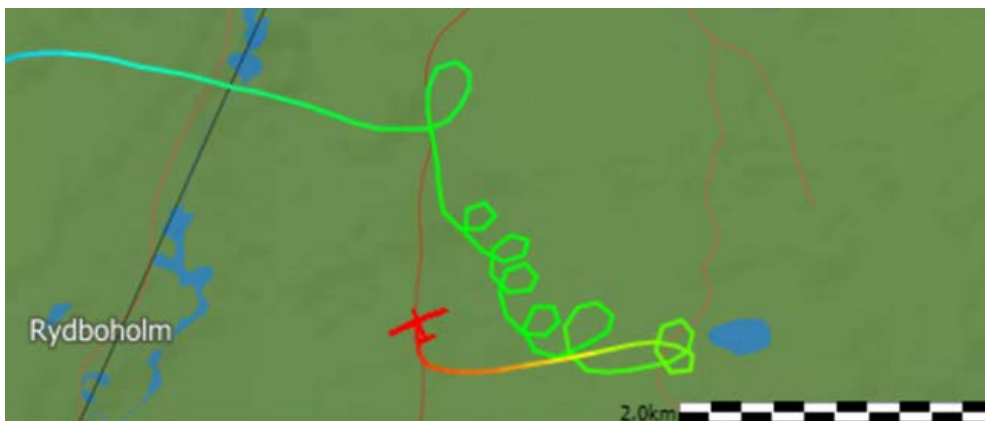
Data från en medhavd GPS har analyserats (se figur 3–5). Den visar att försöket att starta motorn gjordes långt ifrån det valda fältet och på låg höjd över marken under flygningen på baslinjen.

Figur 3. Den sista delen av flygningen enligt GPS-data (nordorienterad).

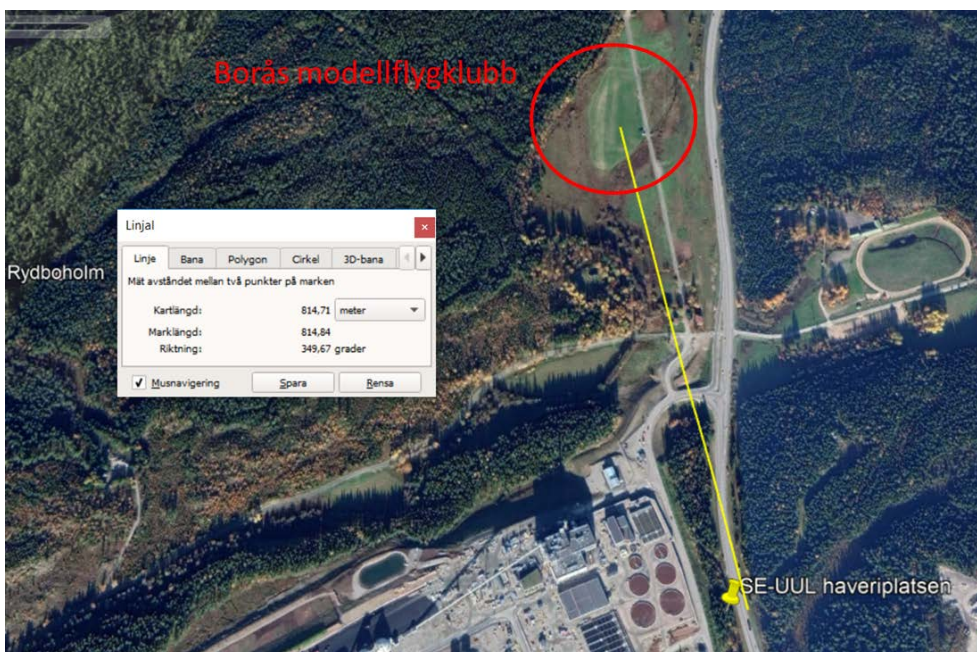
Figur 4. Bilden visar avståndet från haveriplatsen till det planerade fältet (800 meter), detaljer inlagda av SHK. Karta från: Google Earth. © Lantmäteriet Dnr R61749_190001.

Data visar även att segelflygplanet befann sig ganska långt ifrån det utsedda utefältet när motorstartsförsöken gjordes. Landningen skedde ca 800 meter söder om det utsedda utefältet.

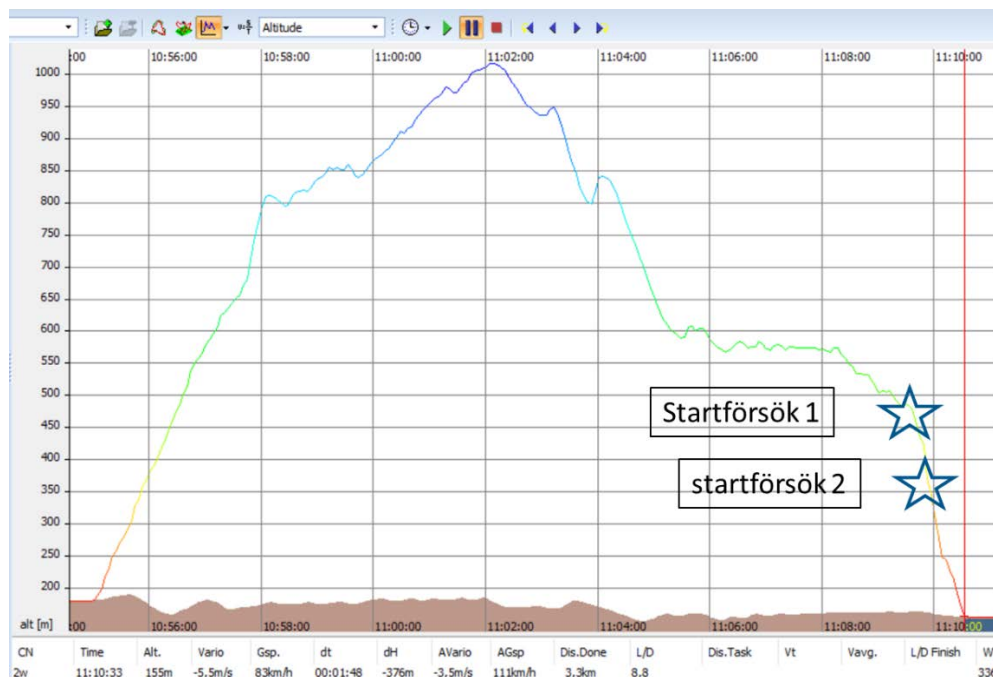
Figur 5. GPS-data som visar höjden under flygningen samt de uppskattade höjderna för motorstartförsöken.

Det faktum att piloten valde att först flyga mot ett lämpligt utelandningsfält innan han försökte starta motorn tyder på att han har varit medveten om, och tagit med i beräkningen, att det fanns en risk för att motorn inte skulle starta. Startförsöken gjordes dock en bit ifrån fältet och således inte direkt ovanför det. Av utredningen framgår vidare att startförsöken pågick till en låg höjd med hänsyn till avståndet från utefältet.

Den höga sjunkhastigheten var sannolikt ett resultat av försöken att starta motorn och av att motorn förblev utfälld fram till landning.
