# 2019年05月25日五岳通航 SH-ZX-480 B-10XK 号机在苏州澄湖执行飞行训练时 航空器坠落调查报告

## ■ 调查报告分析

## ■ 调查结论

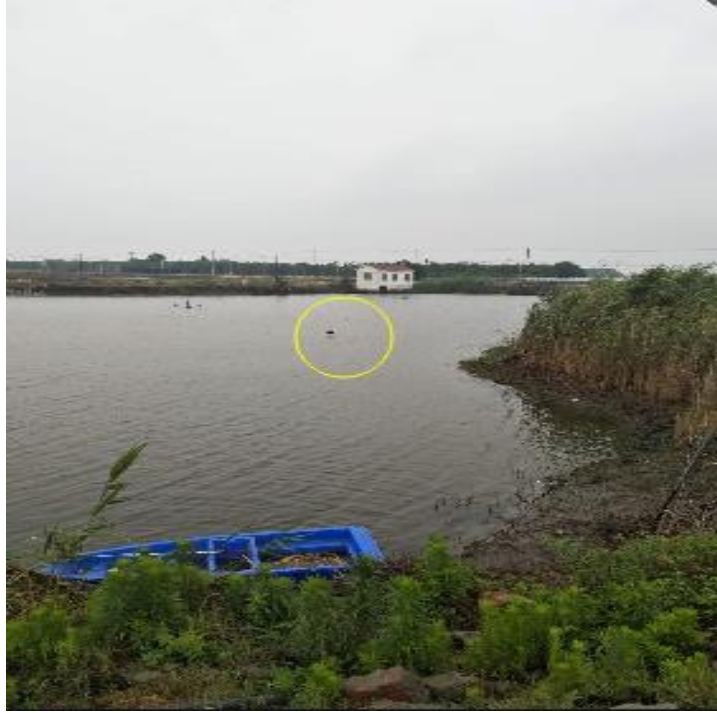
事发地点飞机情况

2019年5月25日, 15:38, 苏州澄湖飞行营地, 教员陈历涛驾驶自转旋翼机 B-10XK, 一人进行熟练飞行, 在由西向东着陆过程中下降至 80 英尺高度, 突遇低空风切变, 飞机急剧下降, 飞行员满油门试图改出, 由于高度太低最终迫降水面, 航空器小速度进水, 人员爬出水面, 未受伤。公司立即启动应急响应, 向江苏监管局航安办汇报事件情况, 向保险公司按程序进行报案, 向山东监管局航安办汇报事件情况, 在民航安全信息网上进行填报, 对人员进行身体检查。在征求局方意见后, 公司立刻成立现场调查小组, 调查小组组长: XXX, 成员: XXX、XXX。因苏州澄湖飞行营地自 17 点左右开始降雨, 暂时无法打捞。5月26日, 调查小组一行从济南到达澄湖飞行营地, 面对持续降水天气, 指挥吊车将飞机从水中拖出, 对飞机进行检查, 分别对当事教员陈历涛, 机务王彪、航务兼指挥姚克功进行了单独询问, 并进行了笔录, 对相关资料进行留存。

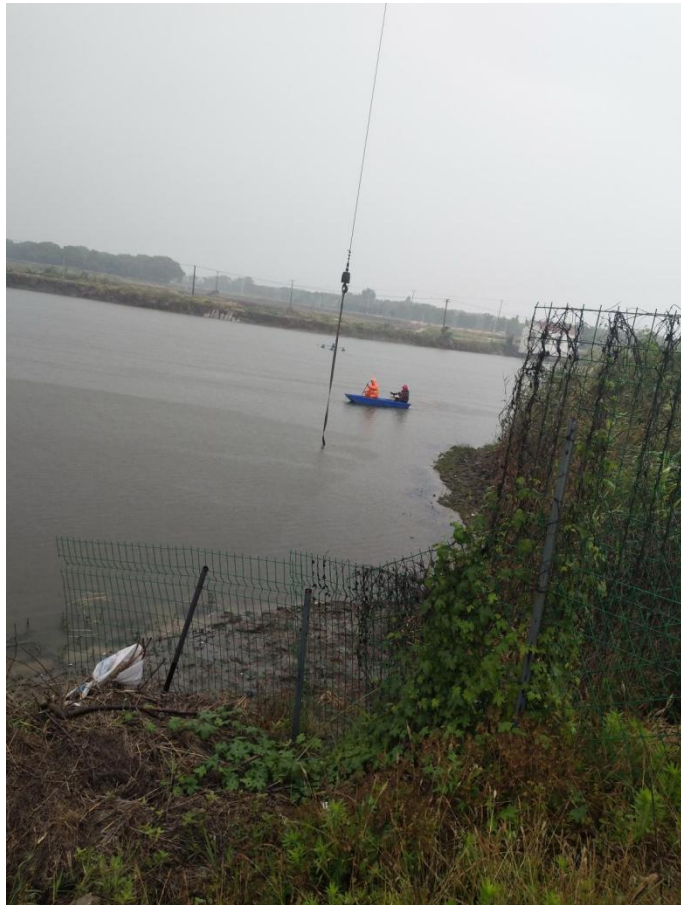
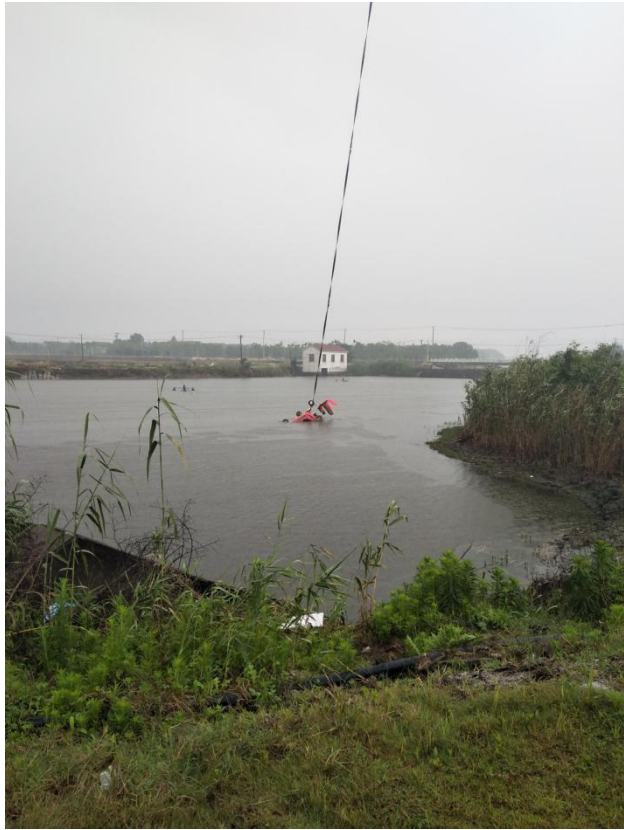
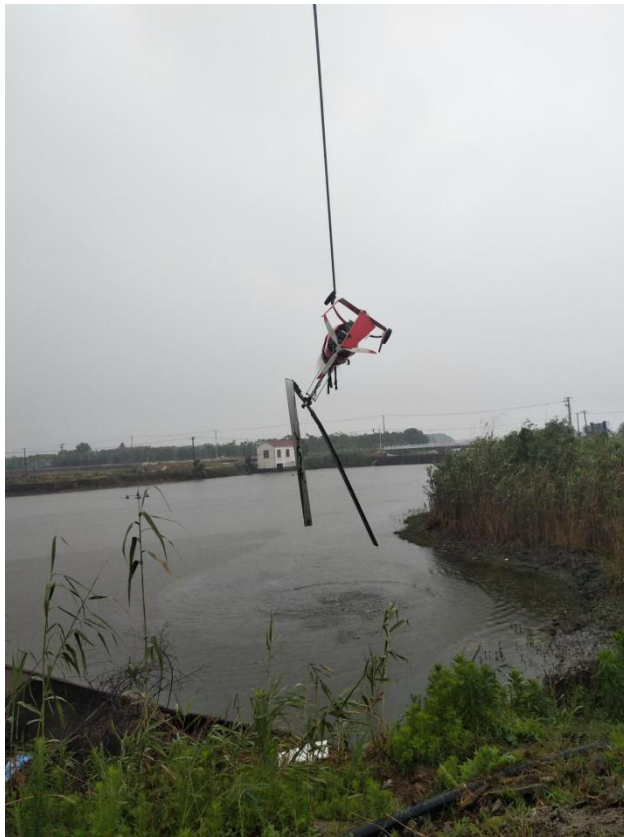
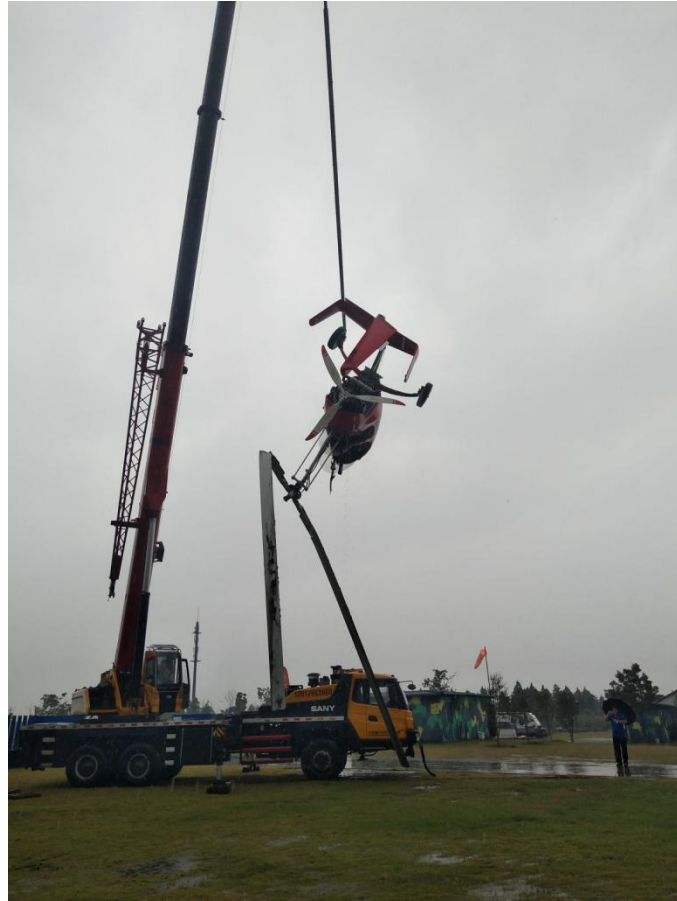
下套照片和打捞照片

2019 年 5 月 25 日，苏州澄湖飞行营地，气温 29℃，东南风 6-8 米/秒，教员 XXX 驾驶自转旋翼机 B-10XK，一人进行熟练飞行，15:34 自西向东起飞，离地速度 80 公里/小时，二边三边速度 100 公里/小时，爬升高度 300 英尺，转四边，速度降到 90 公里/小时，收油门至发动机转速 3500，对准五边，正常下降，下降至 80 英尺，突然飞机下沉，加满油门，仍继续下沉，接近水面 2-3 米时继续下降，只好迫降水面，做水上迫降动作，飞机小速度接水，及时关闭电门和总开关，等旋翼停止后，打开安全带，爬离航空器。经检查，机长身上无伤痕，无任何不适和疼痛感。飞机进水后旋翼惯性旋转击中淤泥折弯，吊车离飞机较远，从水中拖至岸边，又吊至地面，旋翼先接地折断，机体无伤，发动机和仪表盘浸泡进水，经厂家初步评估，无修复价值。

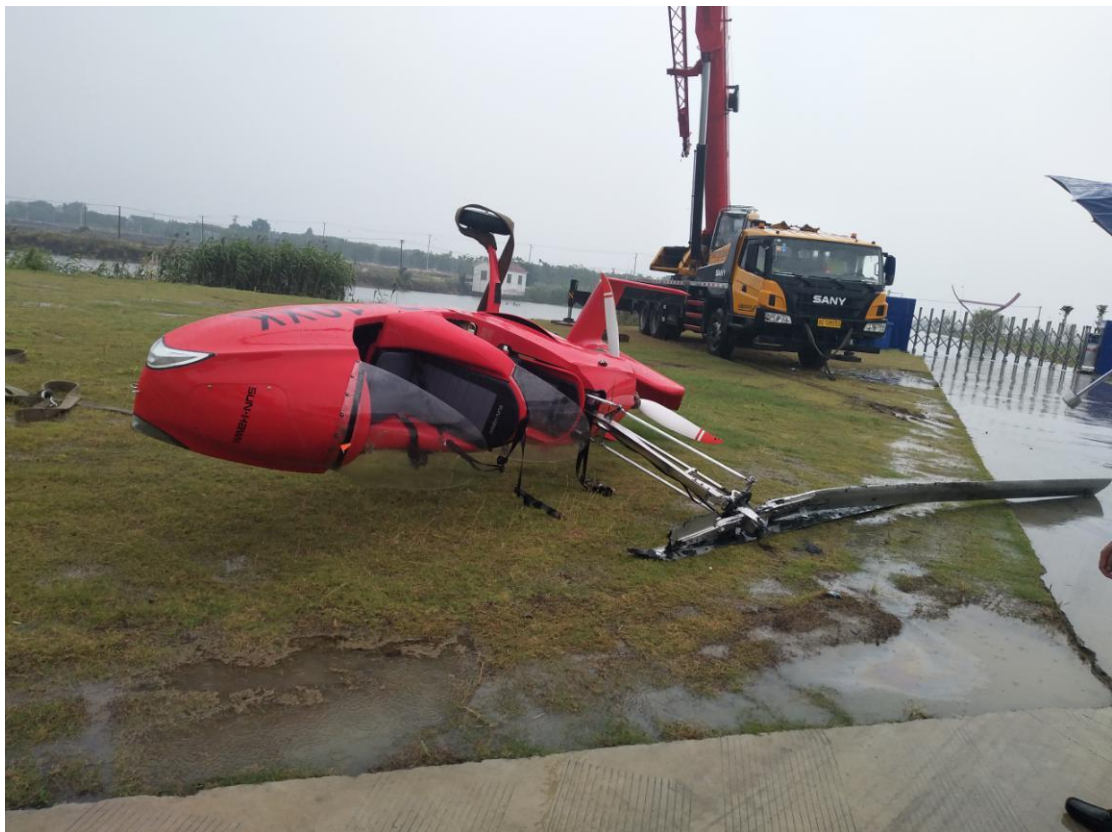
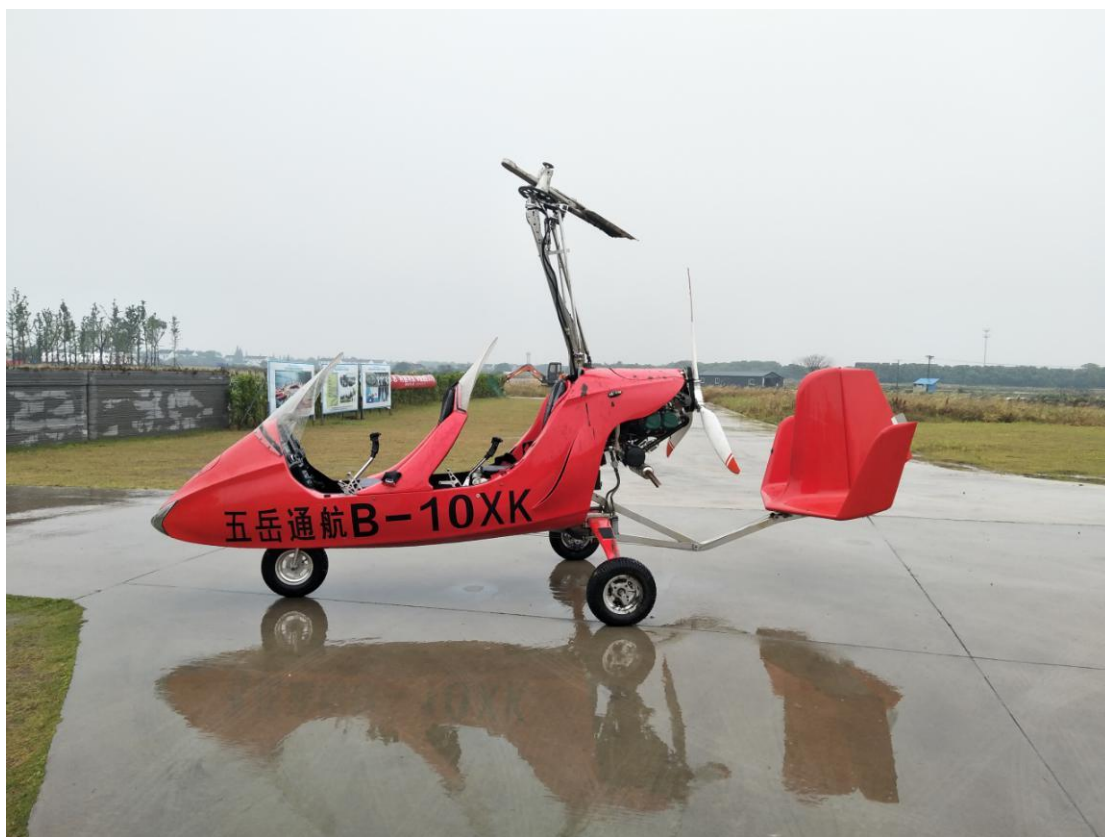
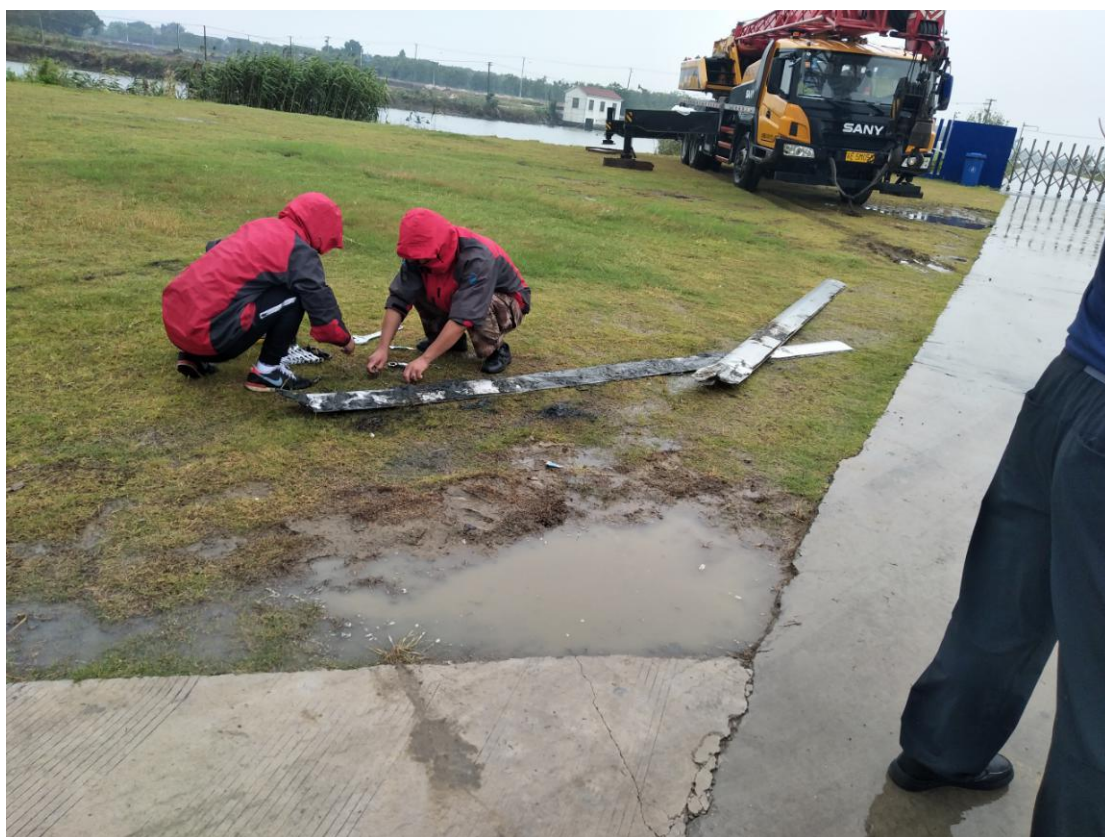
打捞出来的航空器

吊起后的情况看，事发时旋翼的切削力量较大，击中淤泥旋翼折弯停止转动，发动机的输出功率应当较大，据此判断，事发时发动机工作应该正常。

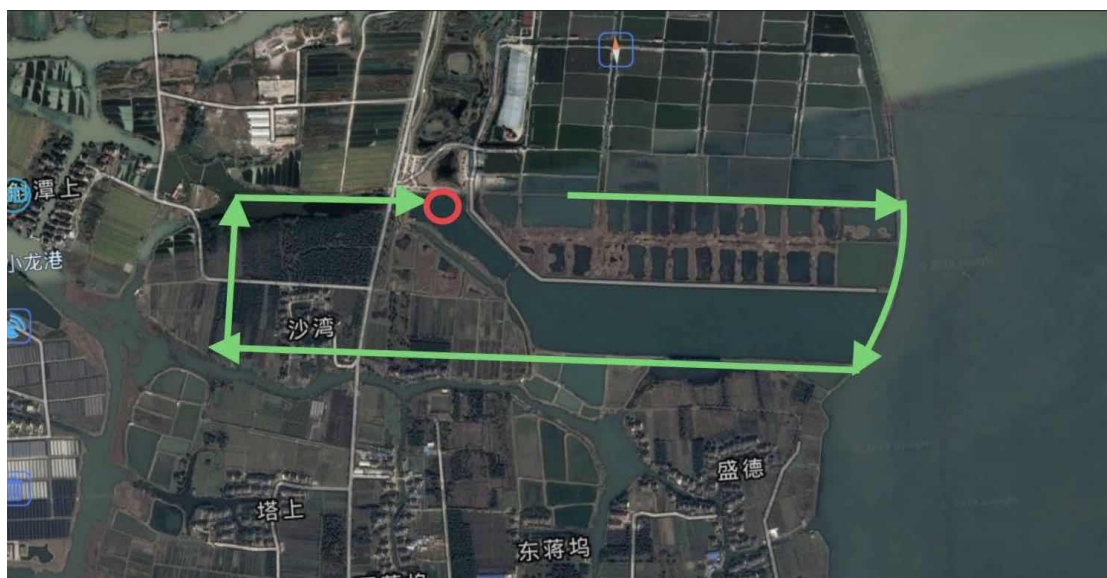
4、本次飞行路线图（上为北）

飞行路线符合飞行程序要求。
