Slutrapport RL 2019:14

**Olycka i Porjus, Norrbottens län, den
4 juni 2019 med helikoptern SE-HVJ av
modellen Bell 206 L3, opererad av Rotor
Service Norden AB**

Diariernr L-72/19

2019-11-15

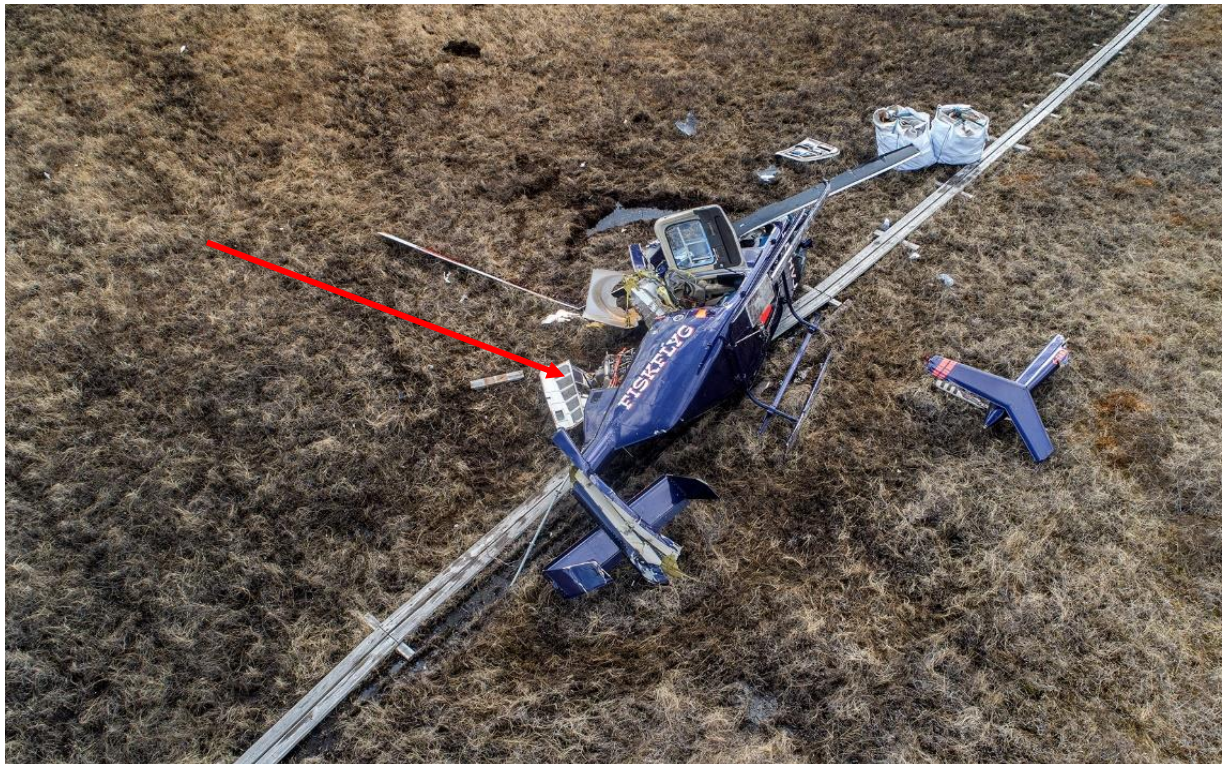
Vid haverikommissionens olycksplatsundersökning konstaterades att en av de tvärgående plankor som stödde träspången över myren hade ryckts bort och att träspången hade flyttats åt vänster och brutits av på ett ställe under helikoptern (se figur 1 och 2). På plankans undersida fanns märken (se figur 3). Märkena överensstämmer, såväl till form som färg, med de som kan skapas av den platta som finns på vänstra bakre delen på helikopterns landställ (s.k. "bear paw").

Figur 1. Bilden visar olycksplatsen uppifrån. De avlämnade vedsäckarna står framför helikoptern och den lossbrutna tvärslån är markerad med röd pil av SHK. Foto: Polisen.

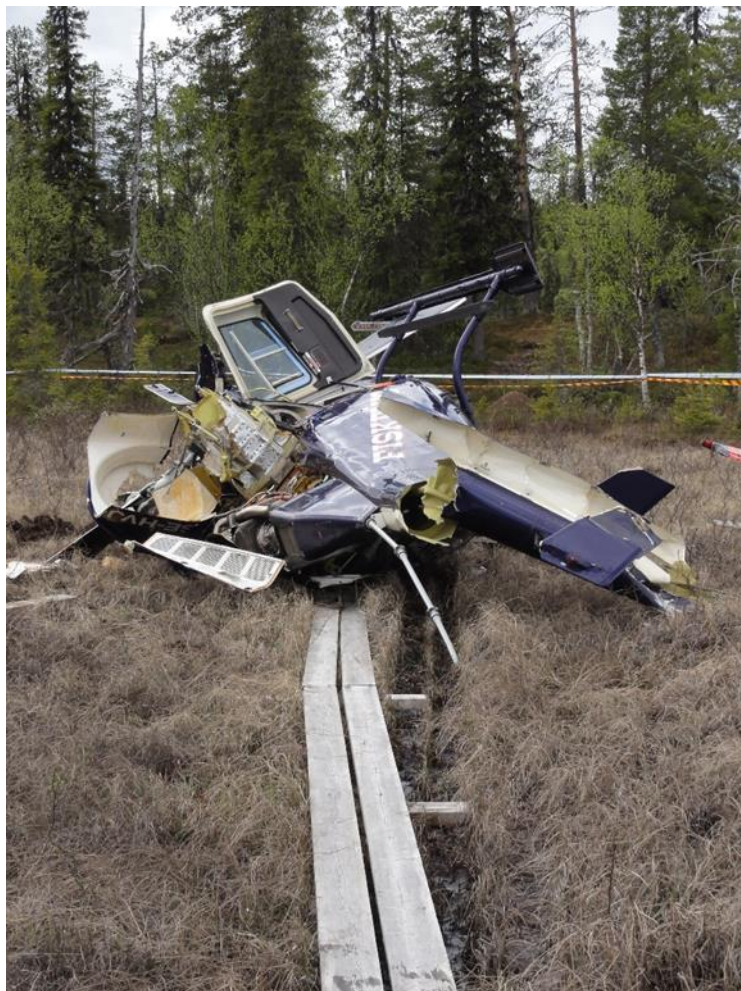
Figur 2. Träspången flyttad åt vänster. Foto: Polisen.

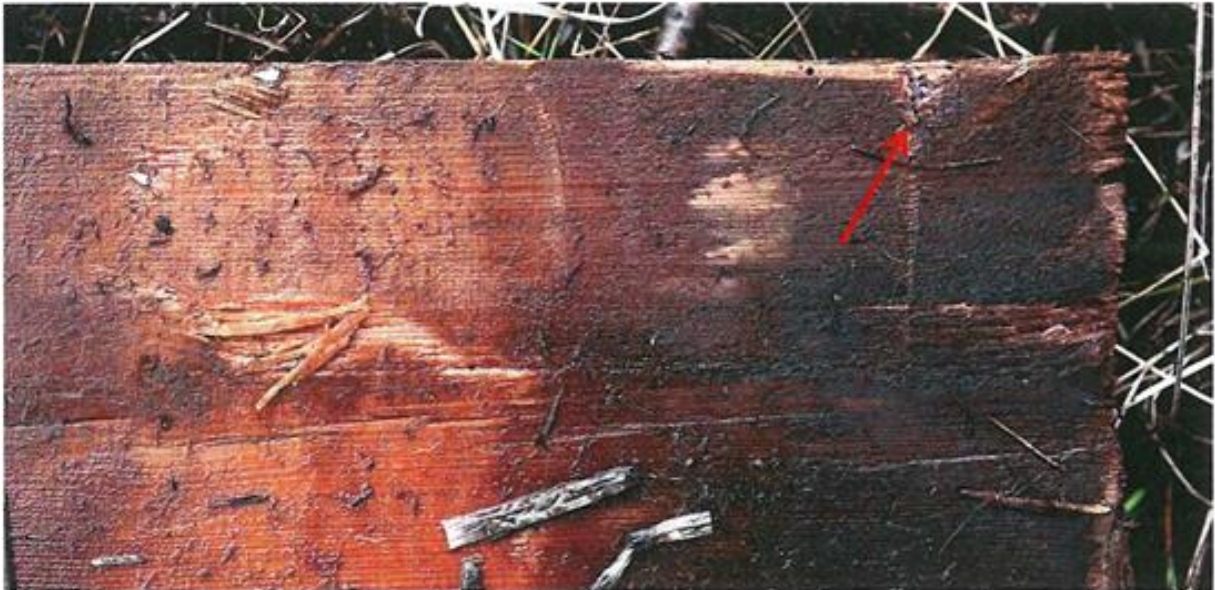
Figur 3. Närbild på undersidan av den lossade tvärslån. Av SHK infogad pil visar färgavskrap med samma färg som helikopterns landningsställ. Foto: Polisen.

Mot bakgrund av de iakttagelser som gjordes vid olycksplatsundersökningen, dvs. den flyttade träspången, den lossbrutna tvärslån och märkena på denna, drar haverikommissionen slutsatsen att vänster del av den platta (s.k. ”bear paw”) som sitter monterad på landställens bakre del har hamnat under tvärslån från träspången i samband med upphovringen. Piloten har inte hunnit uppfatta och häva den rolltendens åt vänster som det ledde till.
