航空器事故/事故征候 及其他不安全事件调查报告

事件类型：偏出跑道

航空器信息：P2002-JF/B-10AQ

2019年6月8日安之翼通航 偏出跑道事件调查报告

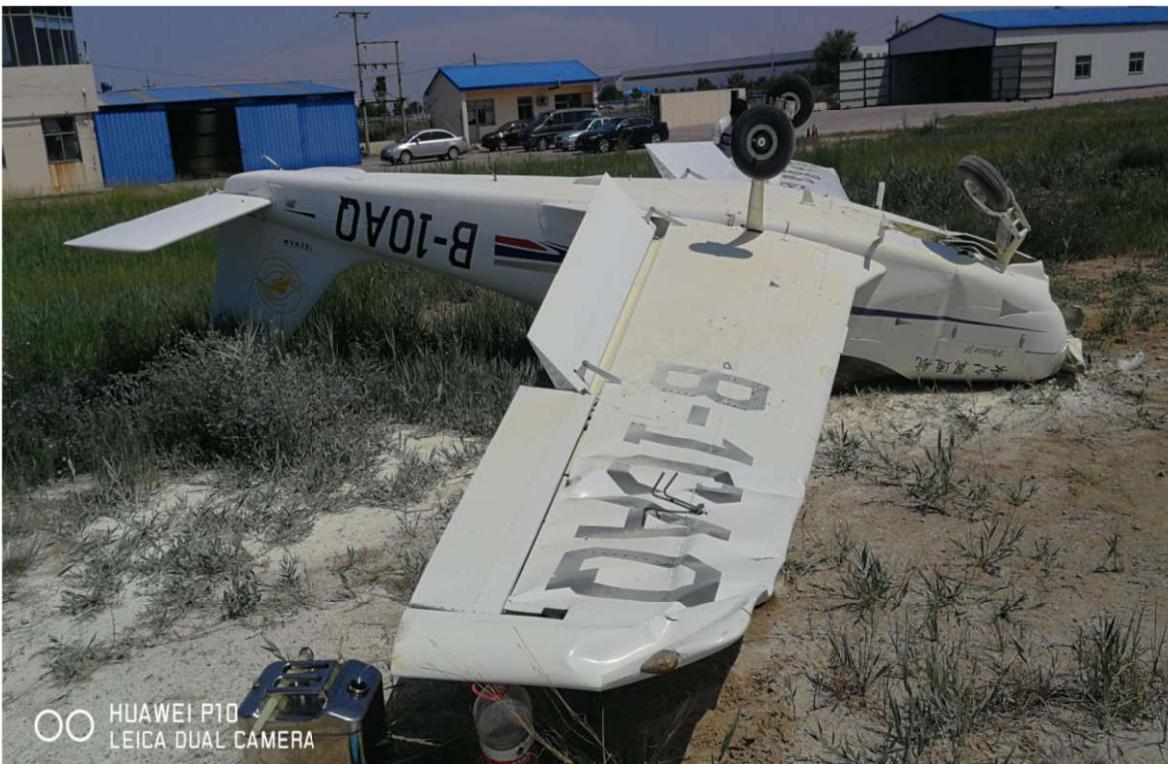
图 1: 整体损坏情况

螺旋桨整流罩破损；两片螺旋桨自根部断裂；发动机舱罩破损；前起落架弯曲变形；驾驶舱盖损坏，玻璃完全碎裂；左机翼自中部开始褶皱变形；右翼尖磨损，蒙皮变形。

飞机下坠触地弹起后横侧偏差过大造成机翼翼尖与道面剐蹭，偏出跑道后主轮先接地，后前轮接地，螺旋桨触地，并逐渐翻转倒扣在地面。现场勘察发现机身前后段结合部位沿横向成环带状凹陷，尾椎下部尾翘成90度变形；蒙皮变形严重，蒙皮前端撕裂；机身上部前风挡、滑动座舱盖、后风挡及整流罩成碎片化解体；发动机支架受前部冲击，完全失稳变形，钢管结构因失稳断裂，机翼部分左侧机翼大面积结构变形失稳，多处裂纹；垂尾翼尖部位变形，左右平尾蒙皮均有变形。经勘察对比，损坏情况与坠地过程基本相符。

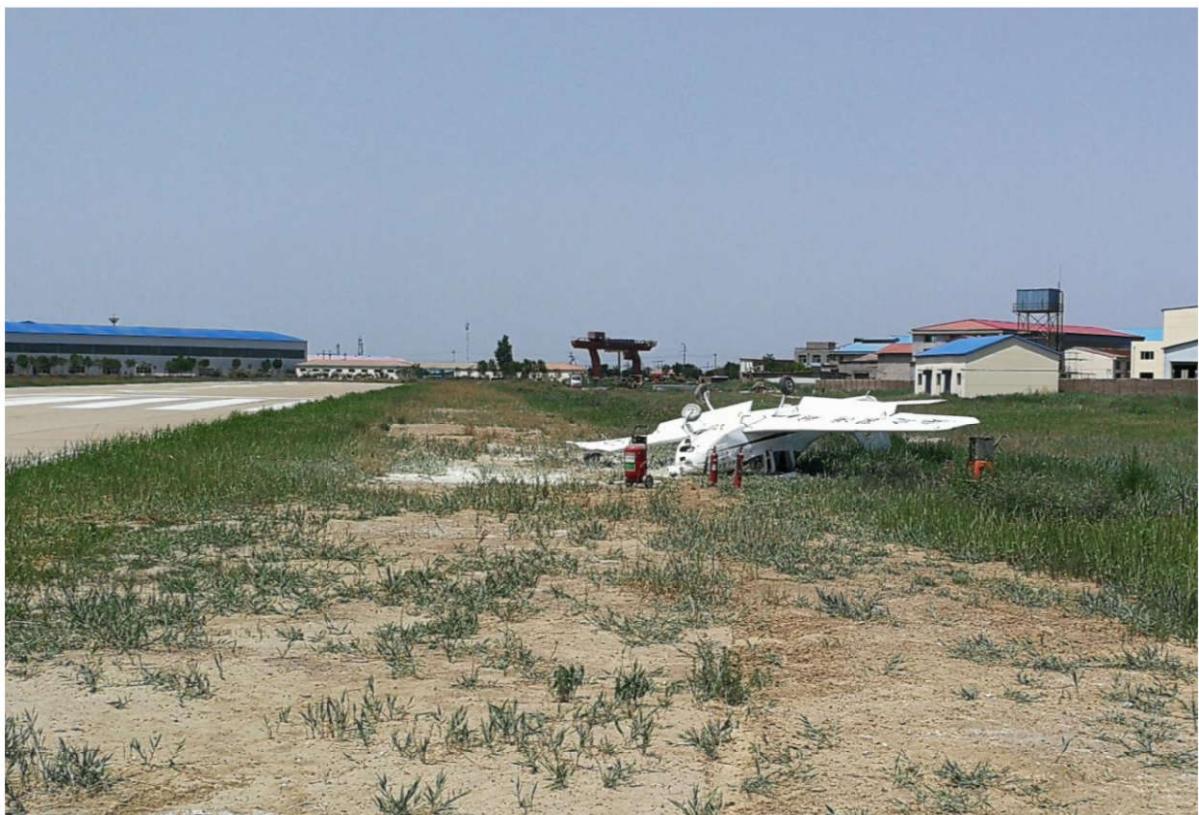
图 3：残骸分布情况

飞机翻转倒扣在地面，机身主体位于 01 号跑道端 425 米，距跑道东侧边缘 8.6 米处。机身周边散落螺旋桨残片，驾驶舱玻璃从机身脱落，散落在机身周围。
