항공기준사고 조사보고서

이륙상승 선회 중 엔진출력 감소로 불시착
한국교통대학교 비행훈련원

SR20, HL1258

2019. 6. 13

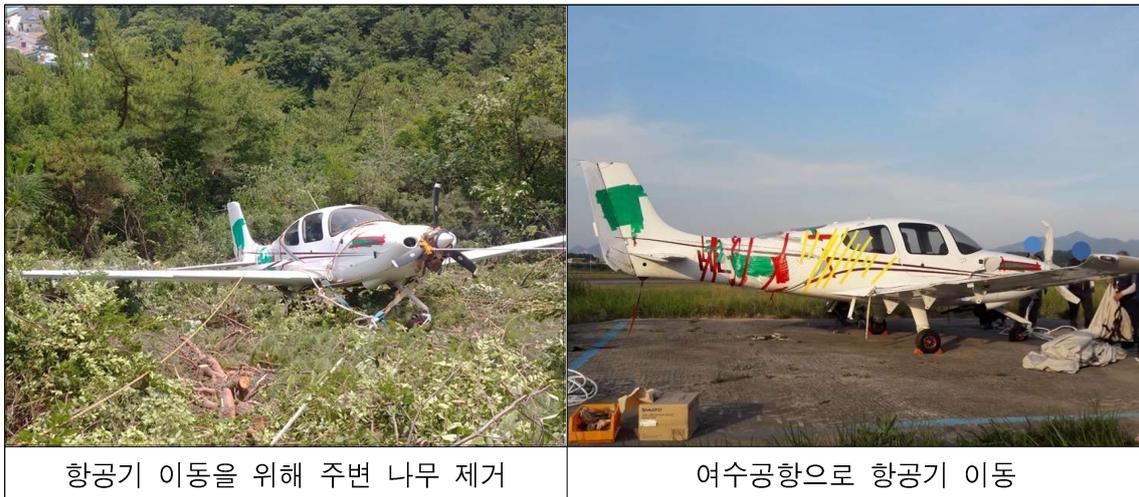
[그림 3] 항공기 손상상태

HL1258은 항공기 비상낙하산을 전개하여 경사진 야산 중턱에 기체가 전방으로 약 6도 상향, 우측으로 약 33도 하향 경사진 상태로 불시착하였다. 이 과정에서 프로펠러, 전방착륙장치, 좌우측 날개와 전방동체 일부가 손상되었고, 전방타이어는 파열되었으며 비상낙하산 전개로 낙하산 줄이 동체 표면내부에서 돌출되면서 동체 표면이 손상되었다.

위원회는 불시착 장소에서 1차 현장조사를 마친 후 정밀조사를 위해 산림항공본부 소속 헬리콥터 지원을 받아 HL1258를 여수공항으로 이동시켰다. 이를 위해 [그림 3]과 같이 추가로 주변의 수목을 제거하였으며, 항공기의 외부 표면에 작은 손상이 추가로 발생되었다.

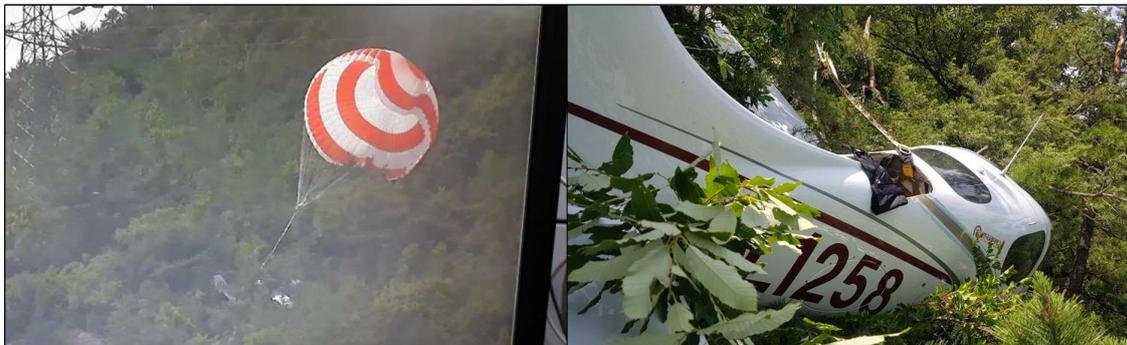
[그림 12] 항공기 불시착상태

[그림 12]의 좌측사진은 HL1258이 비상낙하산을 전개하여 불시착한 상태의 모습이며, 우측사진은 경사진 야산에 불시착한 기체가 우측으로 약 33도 기울지고, 수평면에 대하여는 전방으로 약 6도 상향 자세로, 기수방향은 41도를 향하고 있는 모습이다.

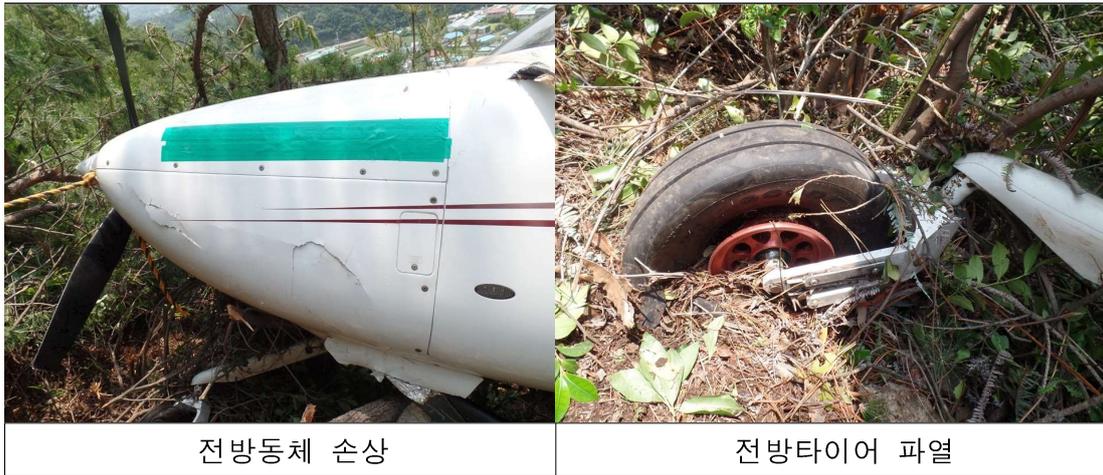
[그림 13] 기체 외부의 손상 부위

[그림 13]과 같이 항공기 좌측 전방동체의 표면 일부가 충격에 의해 눌리고 찢어지는 손상이 발생되었으며 전방타이어는 파열되었다.

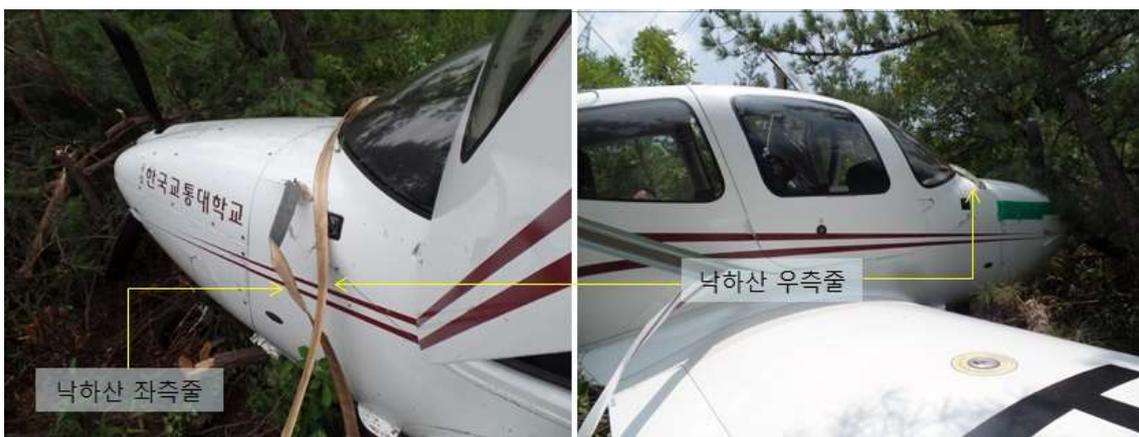
[그림 14] 비상낙하산 줄(좌우측)에 의한 기체외부 손상부위

비상낙하산이 전개되었을 때 동체의 표면내부에 설치되어 있던 좌측과 우측의 낙하산 줄이 동체의 표면외부로 드러나면서 [그림 14]와 같이 좌우측 전방동체 표면이 훼손되었다.

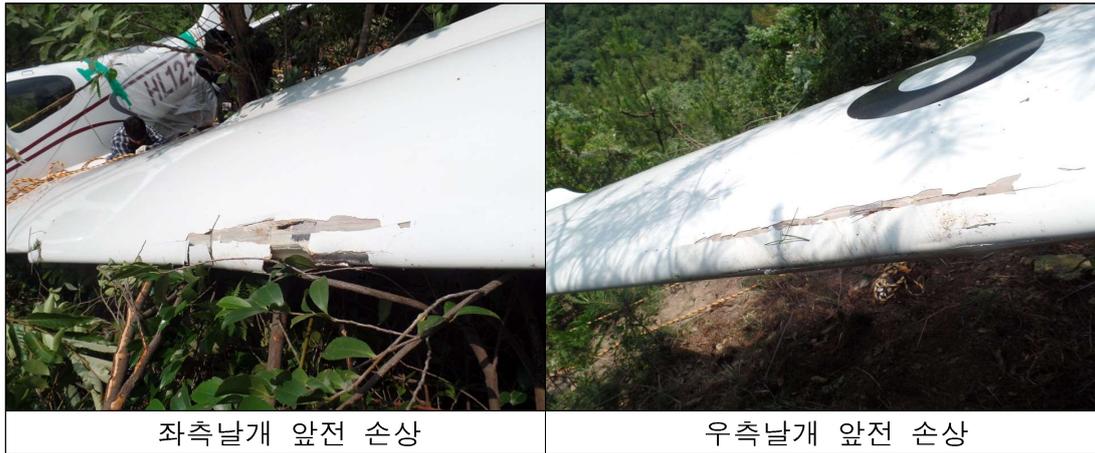
[그림 15] 항공기 날개 손상상태

주 날개는 불시착시 주변의 나무와 부딪혀 [그림 15]와 같이 좌측 날개의 앞전(leading edge) 일부가 떨어져 나갔으며, 날개 전방 위쪽의 날개깃 표면 일부가 떨어져 나갔다. 우측 날개는 앞전 위쪽의 날개깃 표면 일부가 떨어져 나갔다.

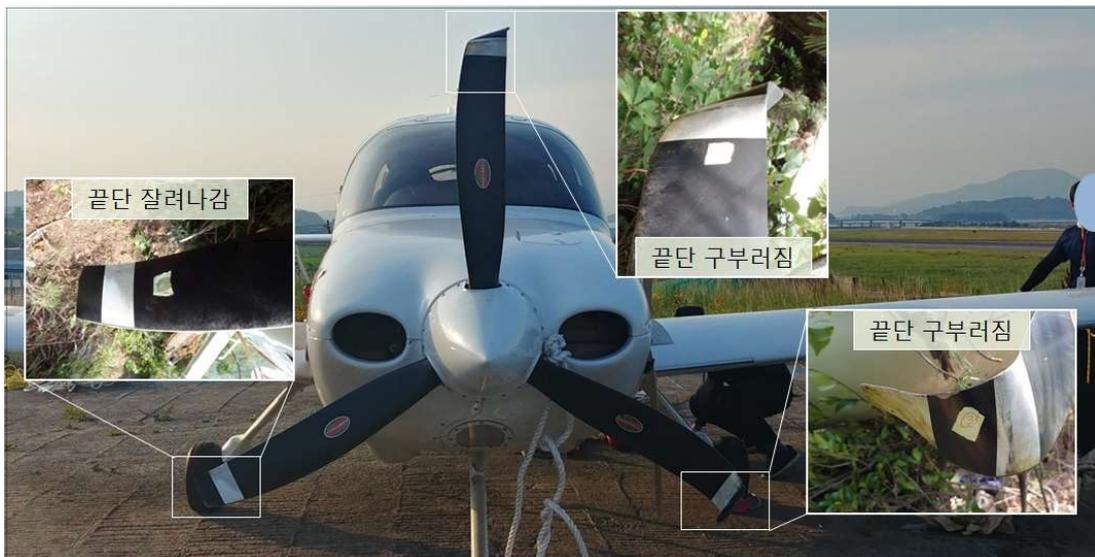
[그림 16] 프로펠러 블레이드 끝단 손상

프로펠러는 [그림 16]과 같이 3개의 블레이드 중에서 1개는 끝단이 잘려 나갔으며 나머지 2개는 끝단이 구부러졌다.

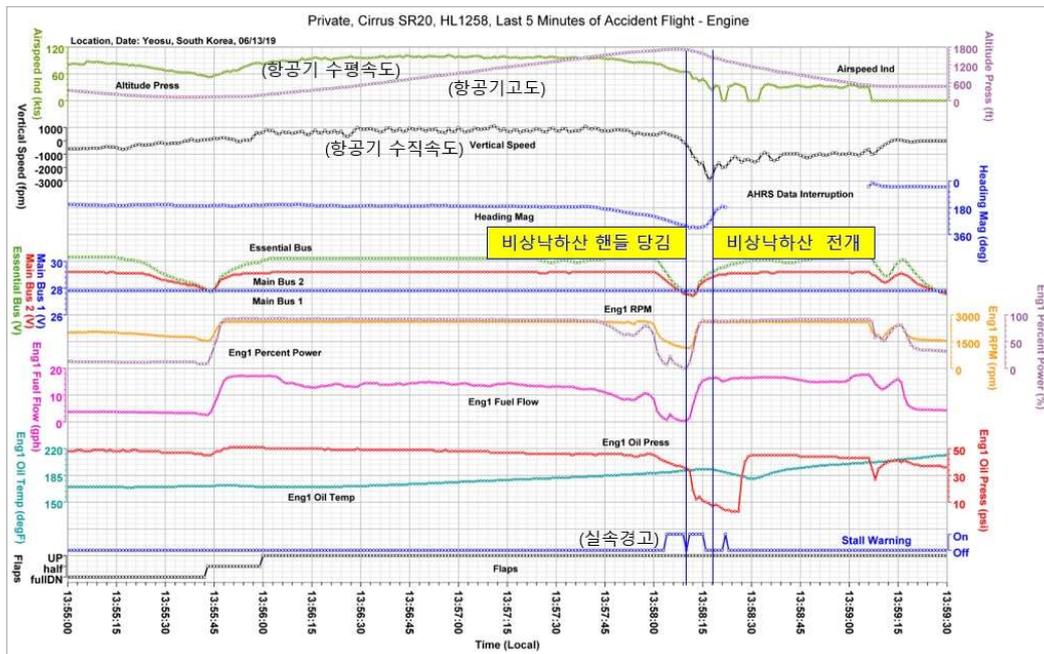
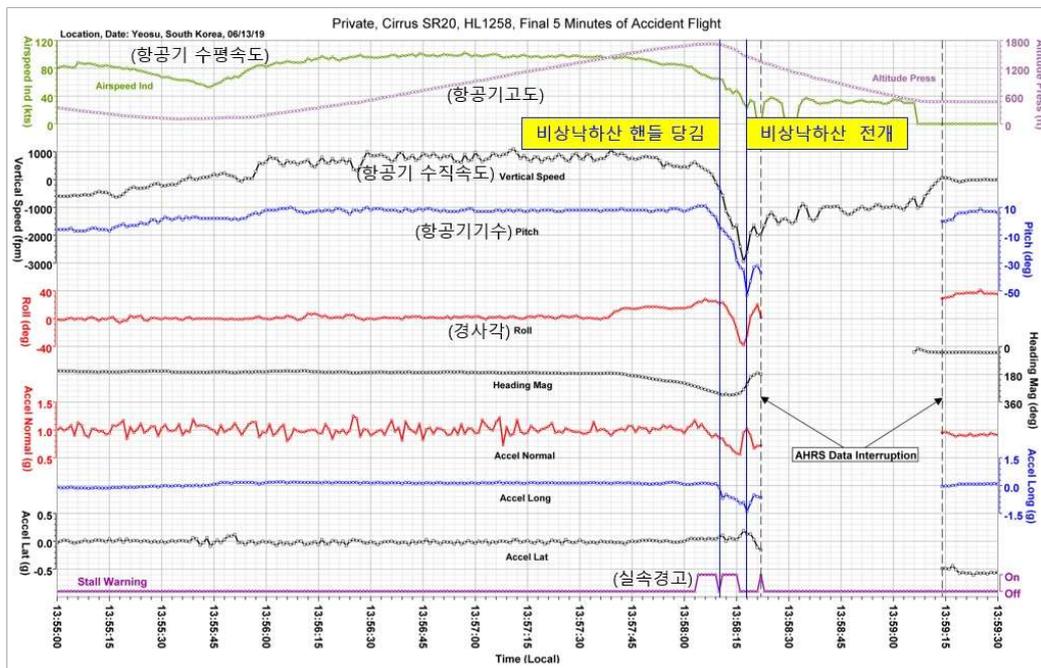
비행기록장치(RDM) 자료 [그림 21] 및 [그림 22]에 따르면 13:57:44경, 비행 고도 약 1,553ft에서 항공기 기체의 진동이 심해지면서 엔진출력이 87% 이하로 줄어들기 시작하여 13:57:55경 61%까지 계속 줄어들었고, 이후 3초 동안 79%까지 증가하는 동안 학생조종사는 항공기 기수를 8도, 경사각(bank)을 15도로 유지하면서 선회하고 있었다.

13:57:59경 엔진출력이 79%에서 다시 급격히 감소하여 약 6초 후에는 6%까지 줄어들었고, 학생조종사는 항공기 기수를 8도에서 11도로, 경사각은 15도에서 24도로 증가시켰으며, 첫 번째 실속경고가 13:58:05에 울렸다. 항공기는 관성에 의해서 고도는 계속 상승하여 13:58:08에 최고고도 1,783ft에 도달한 후 감소하기 시작하였다.

항공기 속도는 엔진출력이 줄어들기 시작하는 순간인 13:57:44경 96kts에서 계속 감소하여 실속경고 울린 13:58:05에는 74kts, 비상낙하산이 전개된 13:58:18에는 30kts로 줄어들었다.

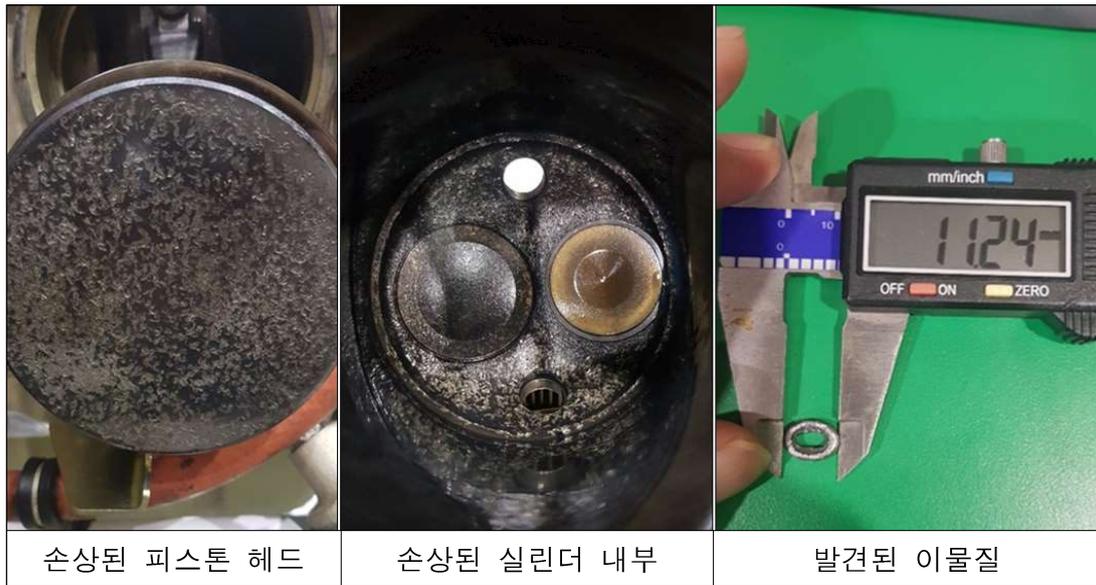
[그림 24] 손상된 5번 실린더 및 발견된 이물질

실린더 검사 결과 [그림 24]와 같이 실린더 내에서 고무재질위에 금속으로 씌워진 타원형 이물질이 발견되었고, 이물질로 인해 피스톤헤드와 실린더 내부가 손상되어 있는 것이 확인되었다.

교통대학교는 손상된 피스톤 및 실린더의 검사내용과 함께 발견된 이물질을 엔진제작사에 송부하여 원인규명을 요청하였으나, 엔진제작사는 발견된 이물질을 규명하지 못하였고 해당 실린더와 피스톤을 교환할 것을 권고하였다.

교통대학교는 엔진제작사의 권고에 따라 손상된 피스톤헤드와 실린더를 폐기하고 새로운 부품으로 교환 장착⁴³⁾ 후 시험비행을 실시한 결과, 엔진회전수가 허용한계를 초과⁴⁴⁾하고 연료공급량이 불규칙하게 나타났다.

1. 엔진교환을 포함한 정비작업 시 엔진 내부로 이물질이 유입되지 않도록 작업장 청결에 유의하고, 이물질 유입 여부를 확인하는 방안검토(AIR1903-1)
2. 비행중 'RED X' 시현 및 엔진 출력감소 발생 시 반드시 FDL자료를 확인하고 제작사에 문의하여 결함을 완전하게 해소하고 운항(AIR1903-2)
3. 운항승무원들에게 결함사례를 전파하고, 엔진출력 감소현상을 지속적으로 모니터링 실시 및 기록(AIR1903-3)
4. 비행 중 엔진출력 저하 등 비정상 상황에 대비한 초동조치 및 실속회복 등 조종능력 향상을 위한 비상절차훈련 강화(AIR1903-4)
5. 비상낙하산 전개 교육훈련 시 비상절차점검표에 따라 엔진정지 절차까지 수행토록 강조(AIR1903-5)

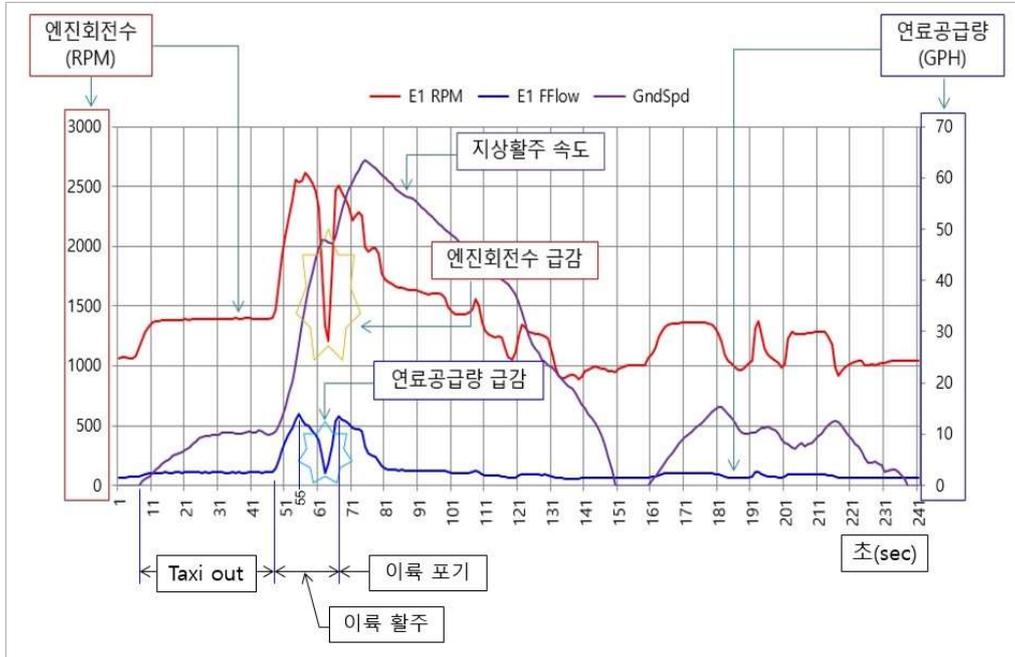
[그림 25] 엔진 출력저하로 이륙 포기한 4월 22일자 FDL 자료

[그림 25]에서 보는 바와 같이 항공기 지상이동(taxi out) 약 50초 동안의 지상이동속도, 연료공급량, 엔진회전수는 안정적이었으며, 이륙을 위한 지상 활주 초기 약 5초간의 자료도 모두 정상적으로 증가하였다.

교통대학교는 ‘RED X’ 시현 결함에 대해서만 정비조치를 하였고 FDL자료 분석까지는 수행하지 않았다. 본 사례와 관련하여 유사사례 발생에 대비하

여 FDL자료 확인 및 제작사에 문의하는 등 적극적으로 결함을 해소하는 조치가 필요하다고 판단된다.

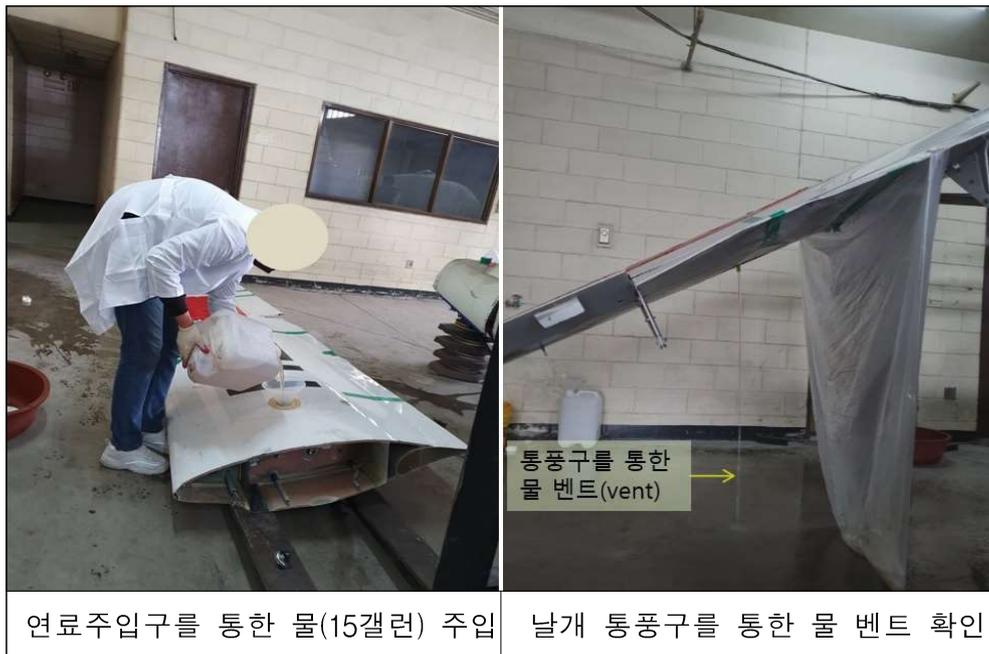
[그림 27] 우측날개의 잔여연료량 확인

위원회는 [그림 27]과 같이 HL1258의 우측날개⁵⁷⁾ 주연료탱크에 약 15갤런의 물을 채운 후, 날개뿌리와 끝의 경사를 약 33도로 유지하여 불시착 시의 날개 자세를 재현하였다.

따라서 HL1258이 우 하향 불시착 자세에서 우측 연료탱크의 연료는 통풍구를 통해 일부가 벤트 되었으며, 남아 있던 약 7.9갤런이 배유되었음이 검증되었다.

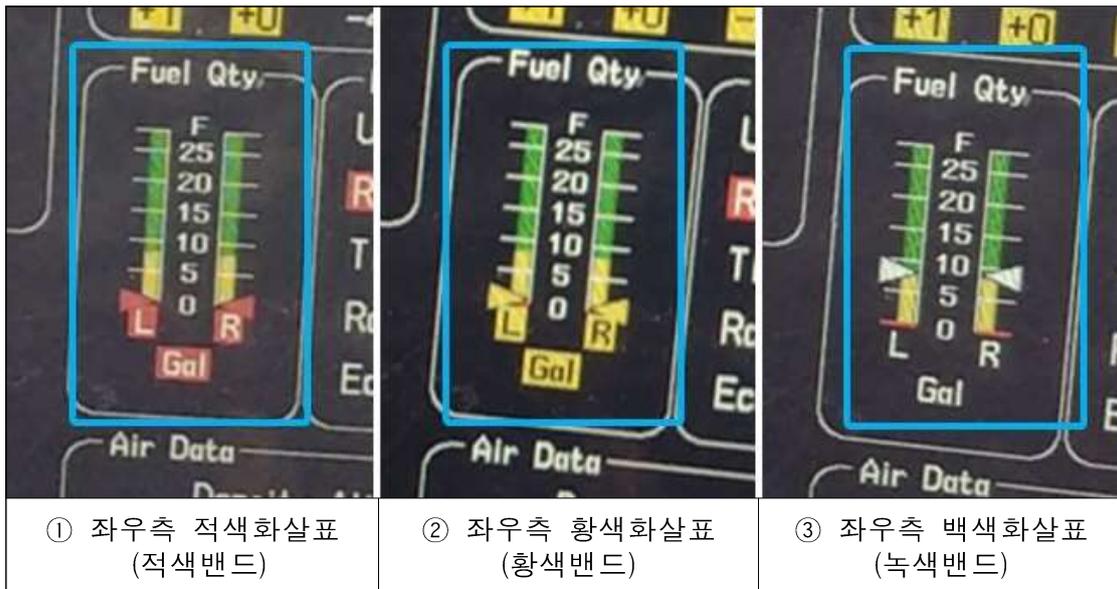
[그림 29] 주 연료탱크의 연료량 지시치 변화

아래 [그림 29]의 좌측사진은 주 연료탱크에서 연료를 완전히 배유한 상태의 연료계기 지시(적색밴드, 적색화살표)이며, 중앙사진은 연료를 약 1.5갤런 주입했을 때 연료계기 지시(황색밴드, 황색화살표) 상태이며, 우측사진은 연료를 약 9갤런 주입했을 때 연료계기 지시(녹색밴드, 백색화살표)로 바뀐 상태이다.

추가하여 역으로 연료탱크에서 연료를 배유하면서 측정된 결과도 유사하게 지시되었다.

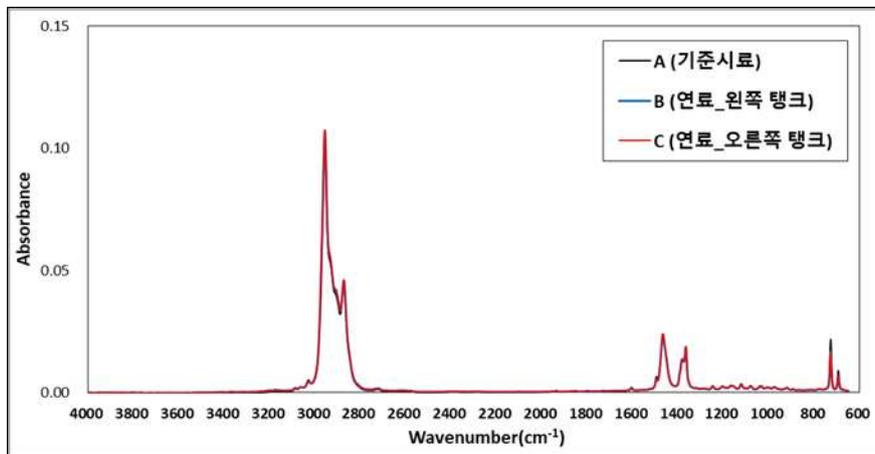
[그림 31] 연료 적외선 분광기 비교검사 결과

유기물 성분분석을 위해 적외선 분광기(FT-IR)를 이용하여 분석한 결과, [그림 31]과 같이 3개의 시료를 상대로 비교한 스펙트럼의 피크가 일치하는 동일한 구조로 확인되었다.

연료에 대한 불순물 및 유기물 성분 분석 결과, 연료가 오염되거나 변질되었다는 증거는 발견되지 않았다.

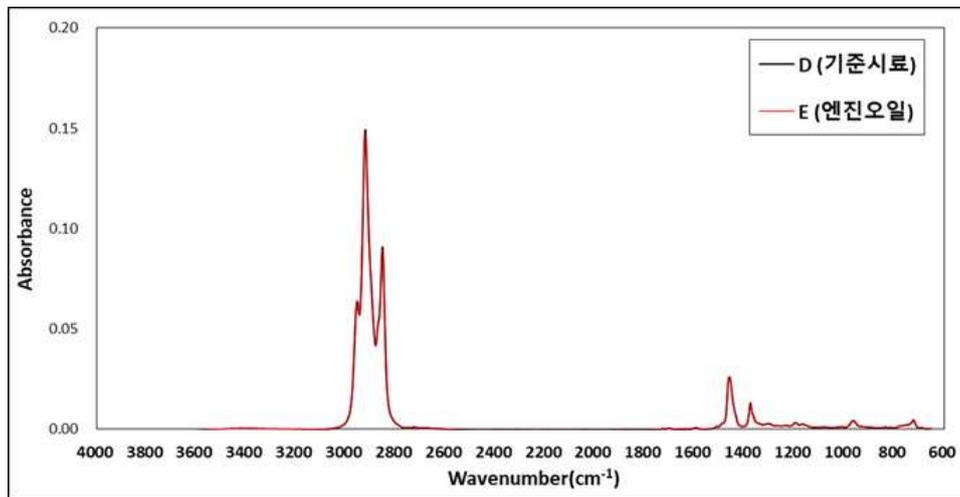
[그림 32] 오일 적외선 분광기 비교검사 결과

유기물 성분분석을 위해 적외선 분광기(FT-IR)를 이용해 엔진에서 채취한 오일시료와 기준시료를 상대 비교한 결과 [그림 32]와 같이 스펙트럼의 피크가 일치하는 동일한 구조로 확인되었다.

엔진오일에 대한 불순물 및 유기물 성분 분석 결과, 엔진오일이 비정상적인 오염이나 변질된 증거는 발견되지 않았다.

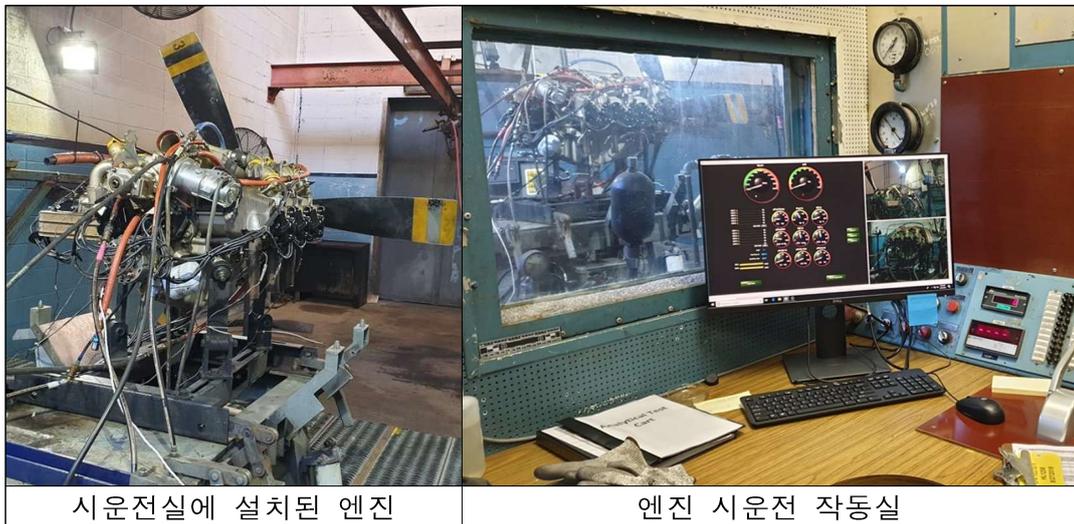
[그림 33] 엔진 시운전

엔진제작사의 시운전 담당자는 엔진 최대출력 작동 확인을 위해 스로틀을 단계적으로 증가시켰으나 처음에는 엔진 최대회전수에 미치지 못하고 최대 2,660RPM을 지시하였다. 담당자는 엔진을 정지시킨 후 매뉴얼에 따라 프로펠러 거버너를 조절하여 엔진 최대회전수를 2,700RPM에 맞췄다.

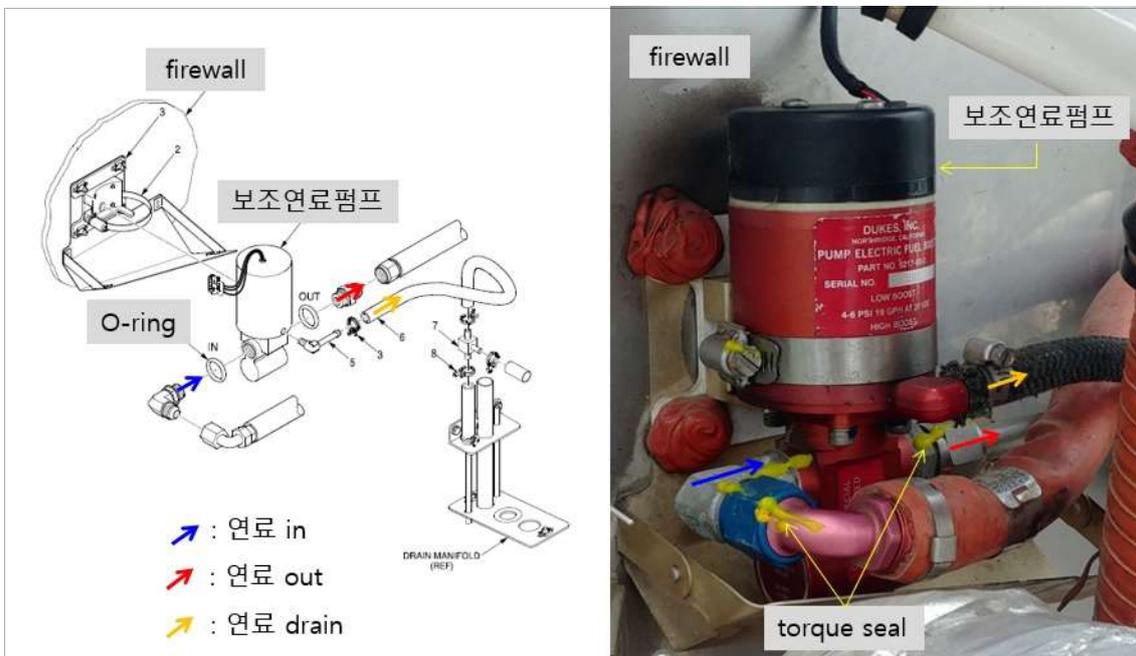
[그림 35] 보조연료펌프 및 연료흐름

HL1258의 보조연료펌프 및 오링의 장착상태를 조사결과 [그림 35]와 같이 풀림상태 확인용 마커(torque seal)가 훼손되지 않았으며, 연료호스/튜브의 체결상태가 양호한 것으로 확인되어 보조연료펌프 장착 오링을 통한 공기가 유입된 흔적은 없었다고 추정된다.

추가로 제작사에서 보조연료펌프 정밀조사 결과 공기유입 흔적을 확인할 수 없었으며 이로 인하여 연료공급량이 감소하였다는 증거를 확인할 수 없었다.
