通用航空事故调查报告

航空器坠湖

青岛昊海通用航空有限公司

EC120B/B-7155 号直升机

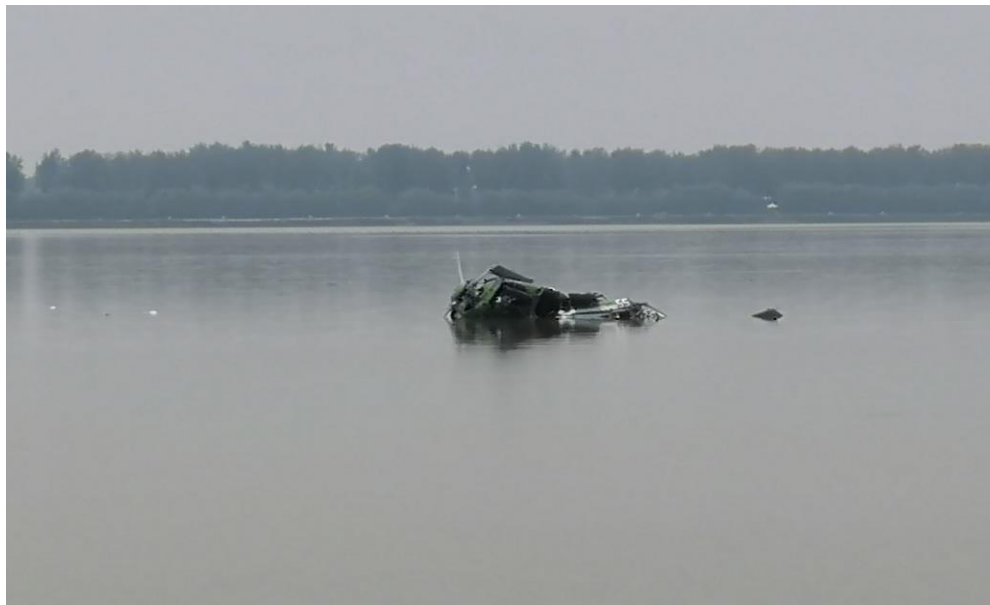
图 1 B-7155 事故现场照片

度低、速度小，飞行员无足够的时间和高度恢复控制，直升机坠入水中。事故发生地点：山东单县浮龙湖，经纬度为北纬 $34^{\circ} 38' 16''$,东经 $116^{\circ} 00' 17''$ 。

直升机坠水后，飞行员解开安全带浮出水面并被附近旅游船只及时救起，送医检查飞行员脚踝轻微擦伤。

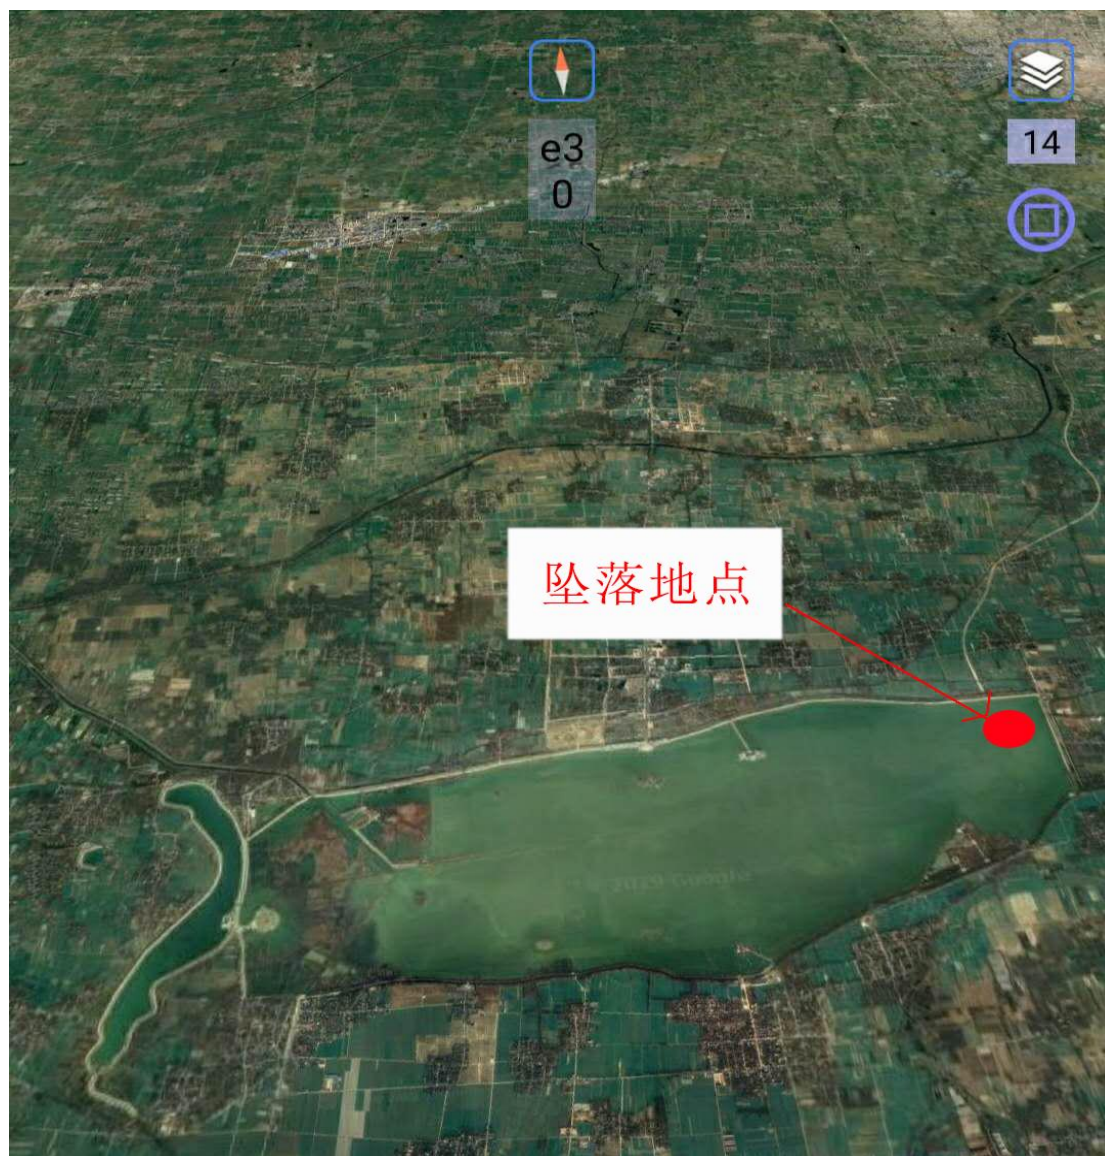
图 2 B-7155 落水地点

直升机坠落在单县浮龙湖距离岸北边约 100 米的 20X15 平方米水域中，落水深度 1.5 米，北纬 34° 38' 16"，东经 116° 00' 17"。

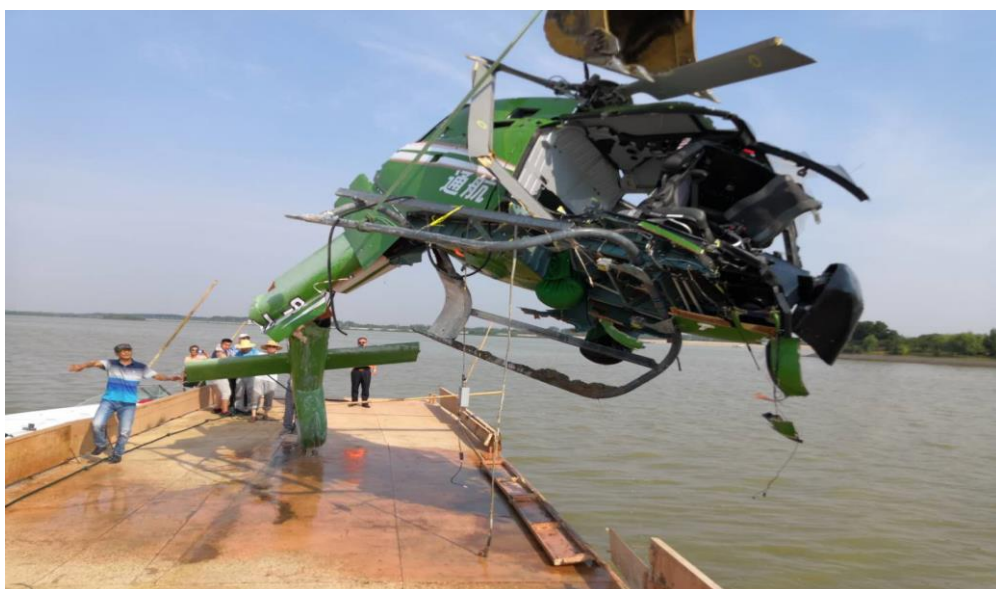
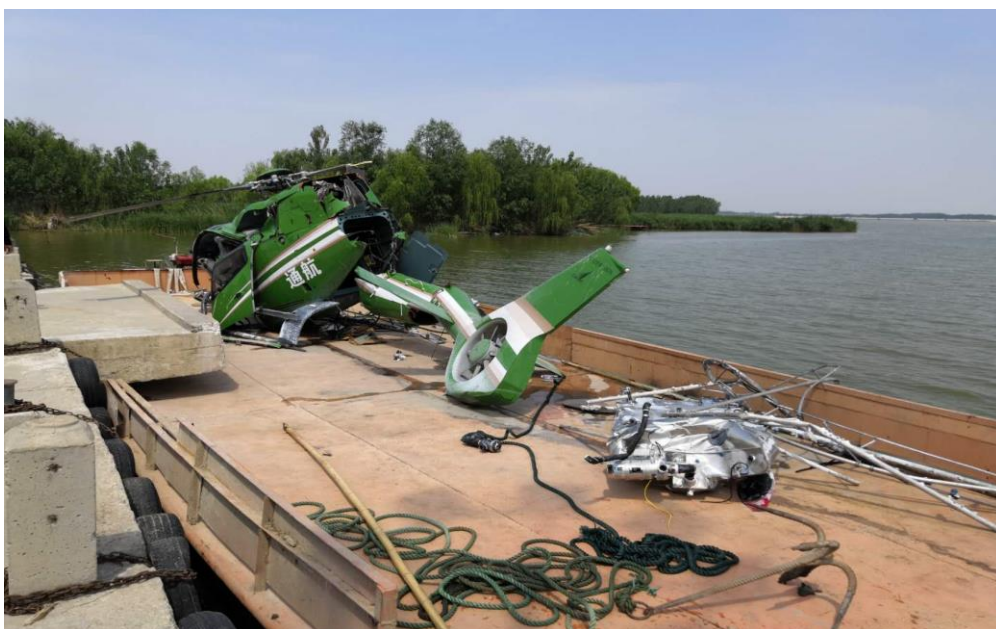
图 3-4 B-7155 直升机损坏情况

直升机落水后，驾驶舱仪表面板及周围风挡玻璃呈粉碎性散落，散落碎片、机载资料落在水中无法打捞，驾驶舱框

架破损，主旋翼全部折断，尾梁折断，尾桨结构完整，整体机身半部泡水，机身落水点附近未发现有燃油、滑油泄露，农喷设备完全脱落，机身残骸于2019年06月15日下午13:00打捞出水面，严重受损。
