דוח חקירה בטיחותית סופי (דוח ממצאים)

תיק תאונה מס' 19-49

- אובדן שליטה אחרי הניתוק והתרסקות -

14.6.2019	בתאריך
Quicksilver GT-500	כלי הטיס (אז"מ)
4X-HEX	סימן רישום
סמוך למנחת שילר	מקום האירוע

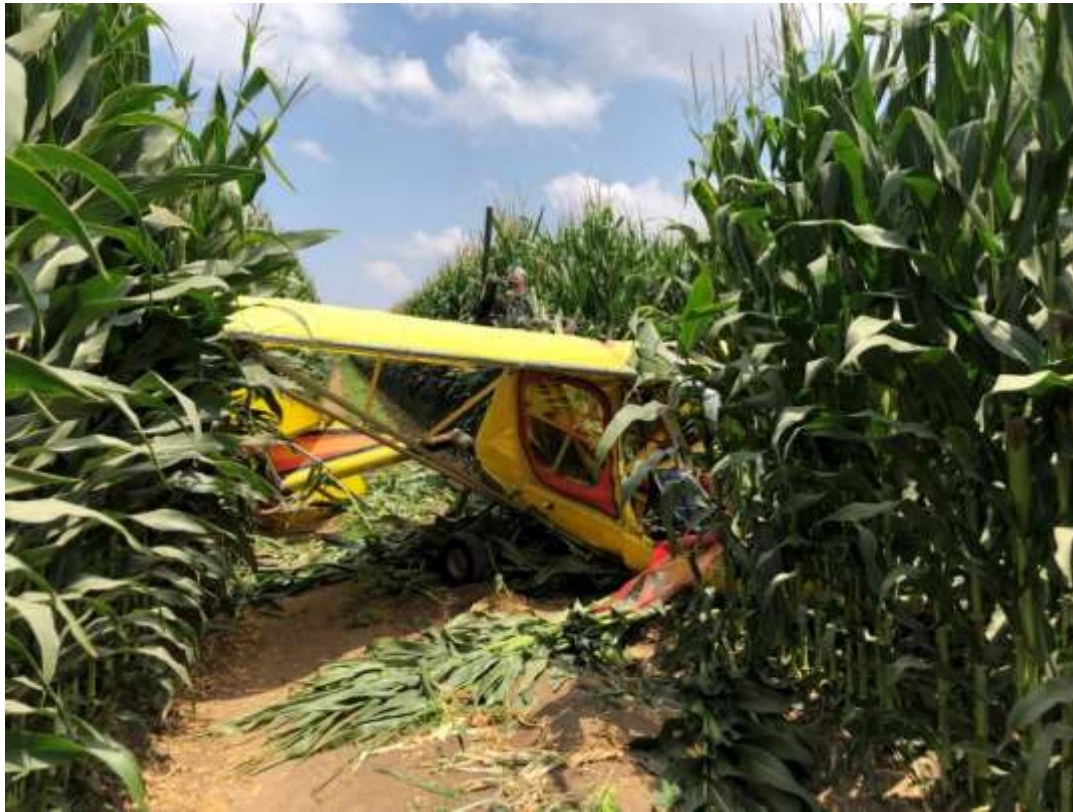
הטייס, שספג פגיעות קלות בלבד, כיבה את המנוע, סגר מפסקים וברז דלק ונחלץ בכוחות עצמו מהקוקפיט. המטוס נמחה למעשה. שוטרם, בניידת משטרה, שנסעה באקראי על הכביש הראשי הסמוך הבחינו באירוע והזעיקו את כוחות ההצלה. חדר מצב חירום מד"א, דיווח על התאונה לחוקר הראשי ששלח חוקרים מטעמו לבדוק את נסיבותיה.

המטוס באתר התאונה בשדה התירס של קבוצת שילר

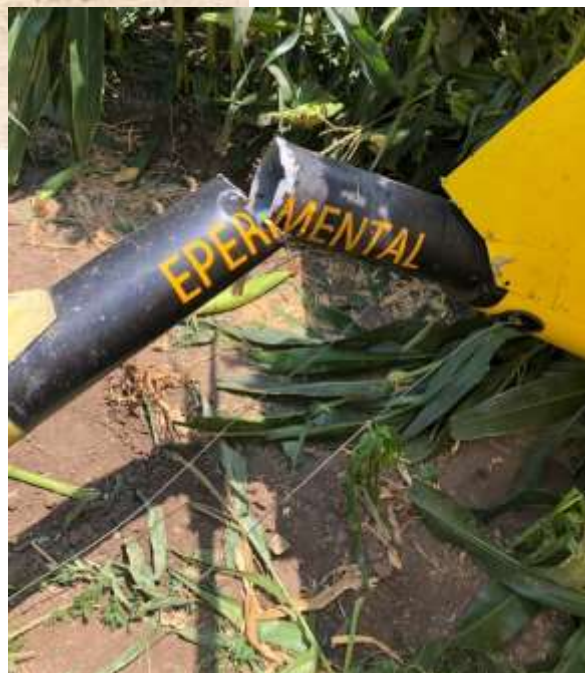
חלקו האחורי של הבוס - שבור

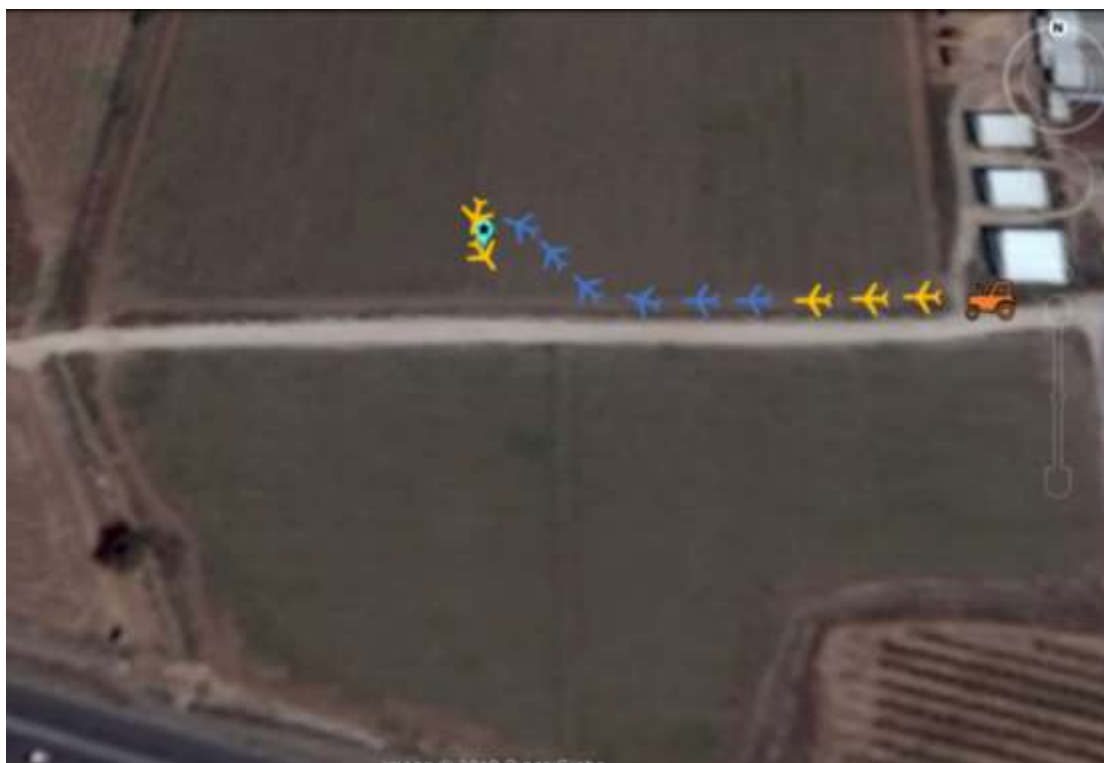
עם סיום הבדיקות, הטייס נכנס למטוס, הניע והחל בריצת המראה על השביל, מכיוון מזרח לכיוון מערב. לאחר ריצה קצרה, המטוס ניתק מהקרקע והחל לטוס לאורך השביל, תוך שאסף גובה באיטיות. תוך מספר שניות, כאשר המטוס הגיע לגובה שסביב עשרה מטרים, הוא החל לגלגל ימינה והטייס פתח כוח מלא, בניסיון כושל לאזן את הכנפיים - הגלגול החריף והמטוס הוריד אף והנמיד. המטוס סטה ימינה מהשביל, המשיך לטוס אל תוך שדה התירס, בכיוון כללי צפון מערב, ולאחר מרחק שסביב עשרה מטרים סיבסב ימינה ונבלם בכיוון כללי דרום מזרח.

ריצת ההמראה (צהוב), לאחר הניתוק (כחול) הפגיעה בקרקע ועצירת המטוס (צהוב)

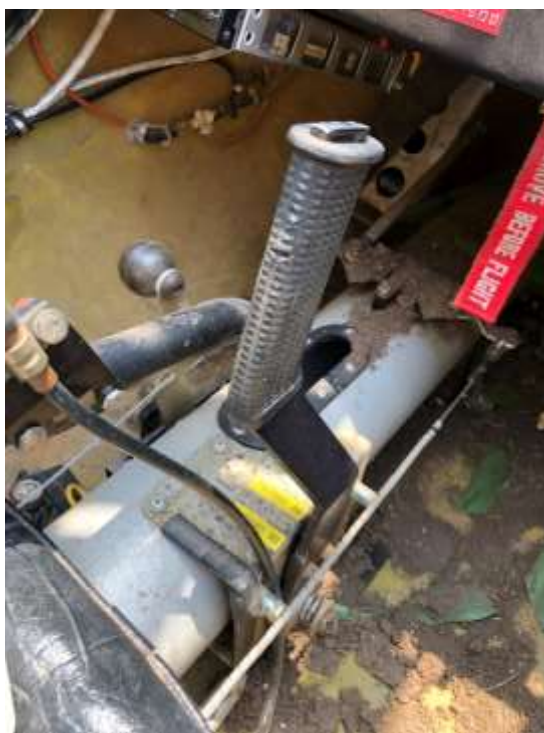
מצב ידית המדפים כפי שנמצאה לאחר הפגיעה בקרקע

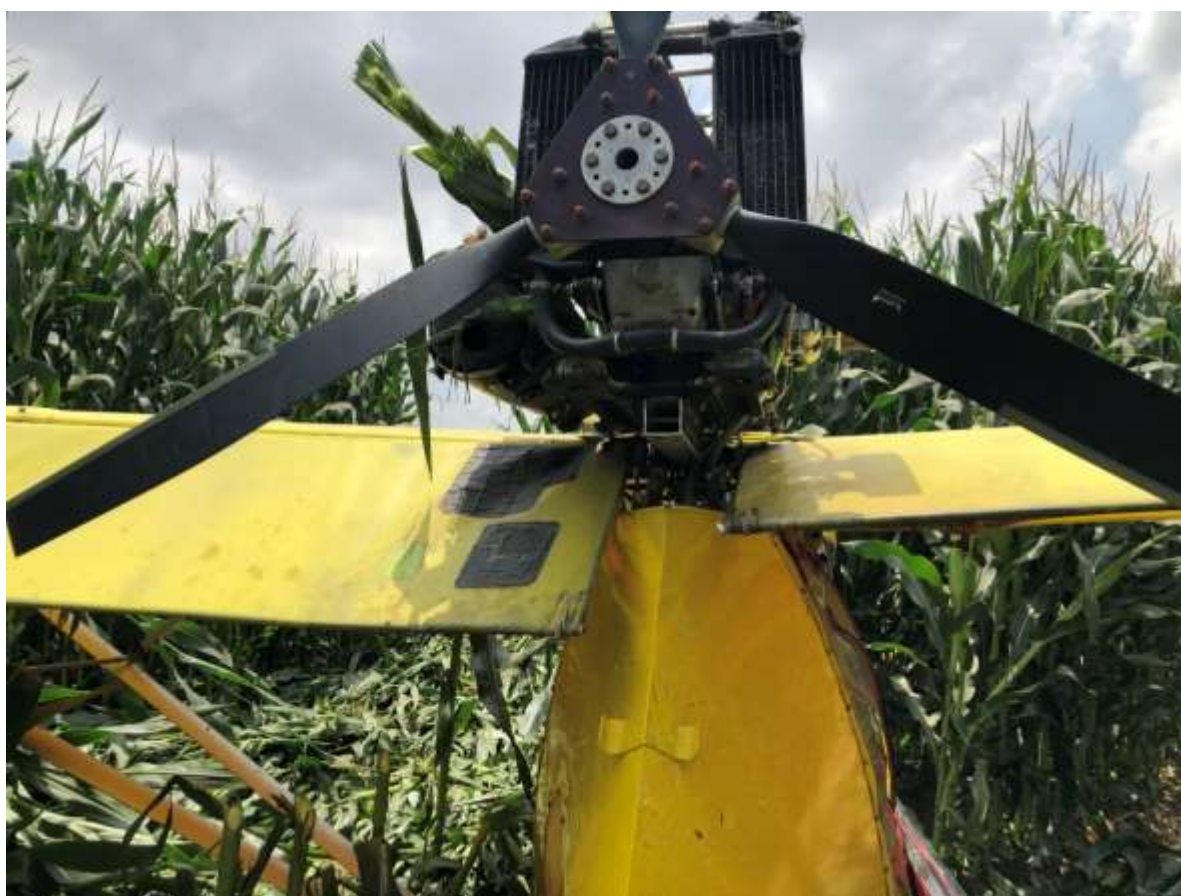
- בבדיקת המטוס, באתר התאונה, נמצא, כי המדפים אינם סימטריים - מדף הכנף השמאלית נמוך מהמדף של הכנף הימנית סביב 20 מעלות.
- בבדיקת הפעלה של ידית המדפים, נמצא שבכל שלושת מצבי הידית נשמר הפער של 20 המעלות בין המדף הימני לשמאלי.
- הכנפיים נמצאו נקיות מסימני פגיעה בקרקע.
- נמצא כיפוף באמצע שפת הזרימה של מדף שמאל.
- הציר של מדף שמאל נמצא מפותל בשורש הציר.
- חלקו האחורי של הבוס, המחבר את הזנב, נמצא שבור מאחורי הקוקפיט.

בבדיקת המטוס, באתר התאונה נמצא, כי המדפים שאמורים היו להיות במצב המראה, קרי 20 מעלות מטה, אינם סימטריים והמדף של הכנף השמאלית נמוך מהמדף של הכנף הימנית כדי 20 מעלות. בבדיקת הפעלת ידית המדפים נמצא שבכל שלושת מצבי הידית הפער של 20 המעלות נשמר, בין המדף הימני לבין השמאלי. מכיוון שהכנפיים נמצאו נקיות מסימני פגיעה, גם לאחר "המפגש" עם הקרקע, ומאחר שפגיעה כזו הייתה אמורה להביא למצב הפוך, נשללה האפשרות שתקלה זאת היא תוצאה של התאונה הנוכחית. בהעדר הסבר חד משמעי ועל בסיס תשאול הטייס הובן, כי למעשה הטייס המריא לטיסת התאונה עם התקלה, מבלי שהבחין בה קודם ההמראה. התקלה שנמצאה מסבירה היטב את תיאור הטייס שכן מצב מדפים לא סימטריים מייצרים עילוי א- סימטרי על הכנפיים וגורמים למטוס לגלגל. במקרה זה, המדף השמאלי היה נמוך משמעותית מהמדף הימני, כך שעל כנף שמאל פעל יותר עילוי מאשר על כנף ימין, מצב שגרם למטוס לגלגל ימינה. לא ניתן היה להבין מגרסת הטייס, אם ניסה לאזן את הגלגול באמצעות המאזנות. בכל מקרה, הטייס הגיע למצב של אובדן שליטה על המטוס, בגובה נמוך, שכן ההטיה החדה גרמה למטוס להוריד את האף ולסבסב שמאלה כתוצאה מההפרשים בגרר ובעילוי בעילוי בין שתי הכנפיים. בפועל, המטוס גלגל ימינה, הוריד אף, סבסב שמאלה ונבלם סופית בכיוון כללי דרום מזרח.

מצב המדפים - מדף שמאל נמוך יותר ממדף ימין

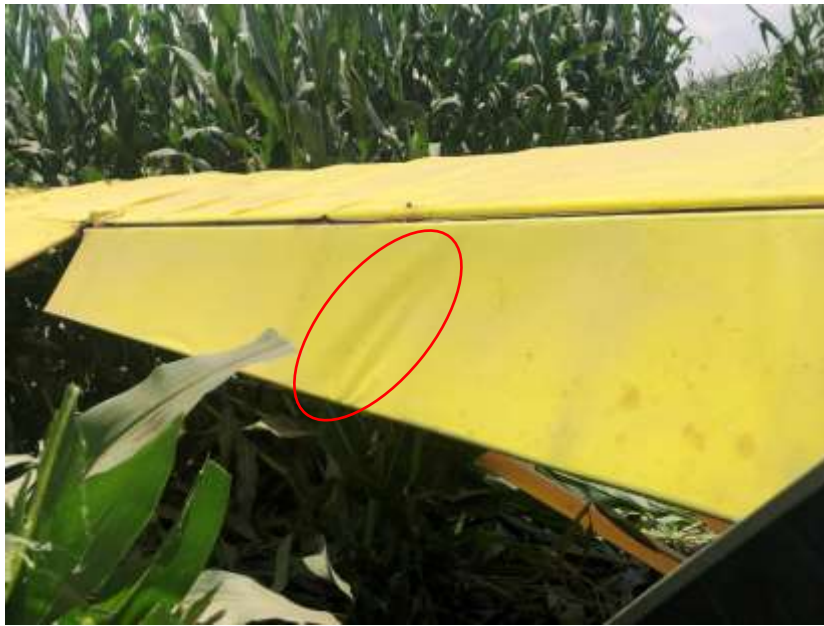
הפגיעה במדף שמאל

במהלך העמסת המטוס, פריקתו מהטרקטור, הובלתו או אחסנתו, ע"י הטייס, לאחר טיסת הבדיקה של המדריך, הכנף/המדף פגעו בעצם כלשהו ונגרם פיתול בשורש ציר מדף שמאל. סימני הפגיעה במדף שמאל שנתגלו בבדיקת המטוס, מחזקים השערה זאת. יצוין, כי גרירת העגלה באמצעות טרקטור מפחיתה מיכולתו של נהג הטרקטור להרגיש בפגיעה כזו. עפ"י התרחיש, אפשר שהטייס לא שם לב במהלך הבדיקות לפני ההמראה לחוסר הסימטריה במדפי המטוס והמריא במצב זה. לאחר הניתוק, איסוף המהירות והגדלת זווית ההתקפה, המטוס החל לגלגל ימינה, בצורה בלתי נשלטת, עד למפגש עם הקרקע.

יחד עם זאת, ממצאי החקירה ממחישים את החשיבות של אחסון ושינוע המטוסים בצורה מאובטחת באופן שימנעו פגיעות ונזקים למטוסים, כמו גם ביצוע הרכבות, כיוונים ובדיקות של משטחי היגוי או בדיקות מנועים, ע"י מכונאים מוסמכים בלבד. בנוסף, להפנים את אחריות הטייסים לבצע בדיקות קפדניות ושגרתיות של כלי הטיס, קודם היציאות לטיסה.

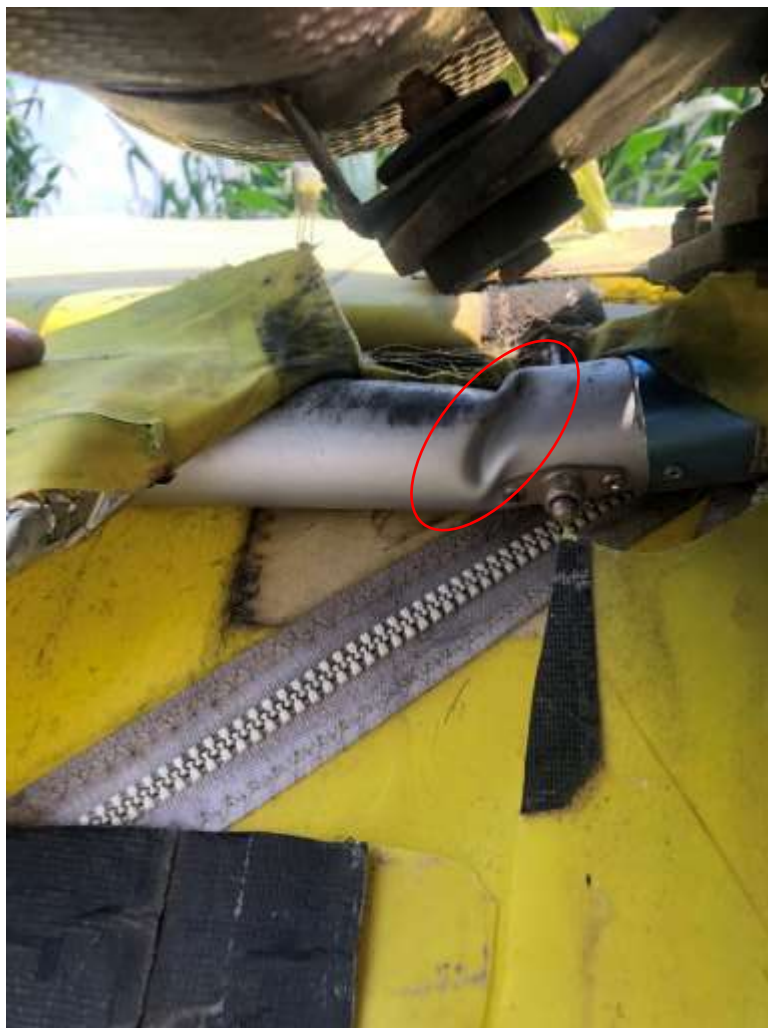
פיתול ציר מדף כנף שמאל

מסקנה : בסבירות גבוהה, כי בתקופה שבין טיסת המבחן לבין תחילת ההמראה לטיסת התאונה, מדף שמאל נפגע על הקרקע, באקראי או ע"י גורם כלשהו, וציר המדף ספג פיתול. זהו התרחיש הסביר ביותר ואשר מסביר את האירוע.
