INFORME FINAL ACCIDENTE

COL-19-26-GIA

Colapso parcial del tren principal
derecho y salida de pista

Beechcraft King Air C90 GTI

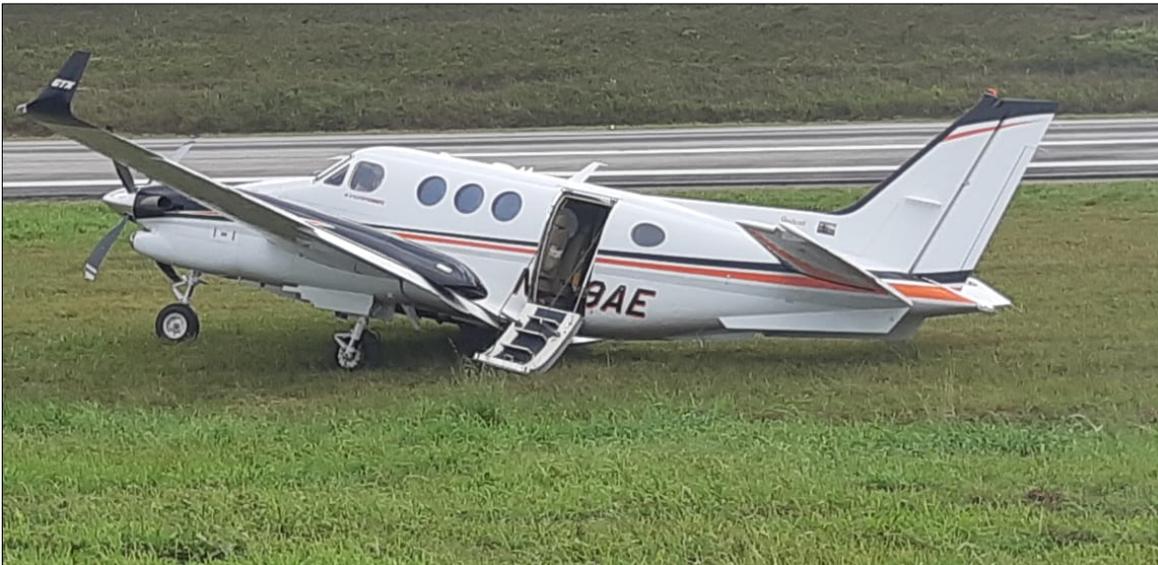
Fotografía No. 1: posición final de la aeronave.

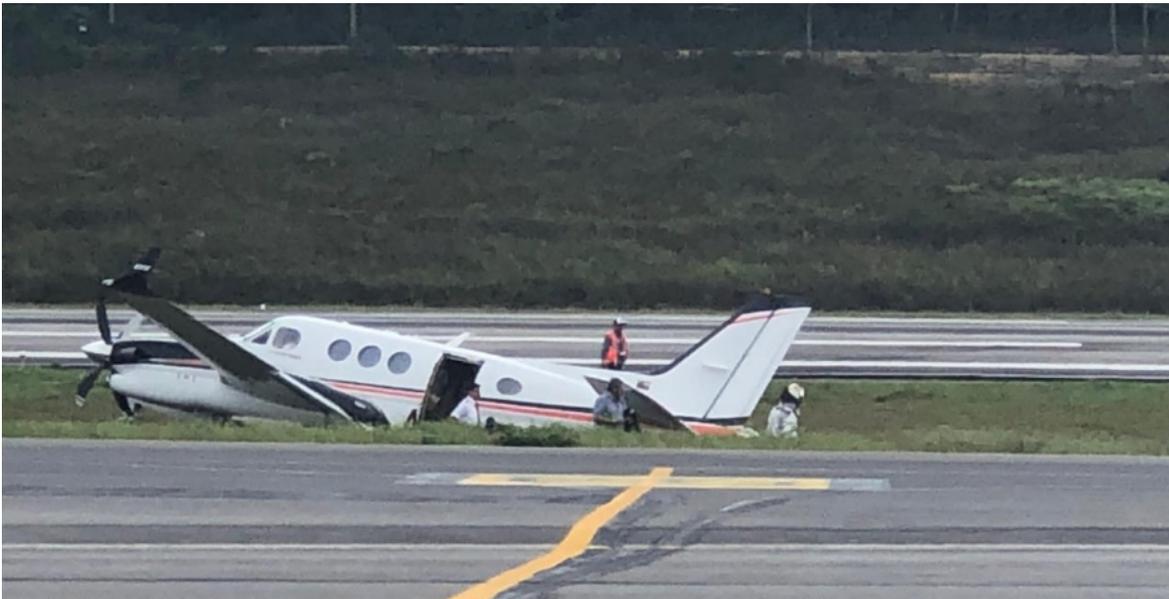
Fotografía No. 2: estado final de la aeronave.

La aeronave sufrió daños sustanciales como consecuencia de la retracción del tren principal derecho, el contacto del plano y del motor derecho contra la superficie, y la posterior salida de la pista.

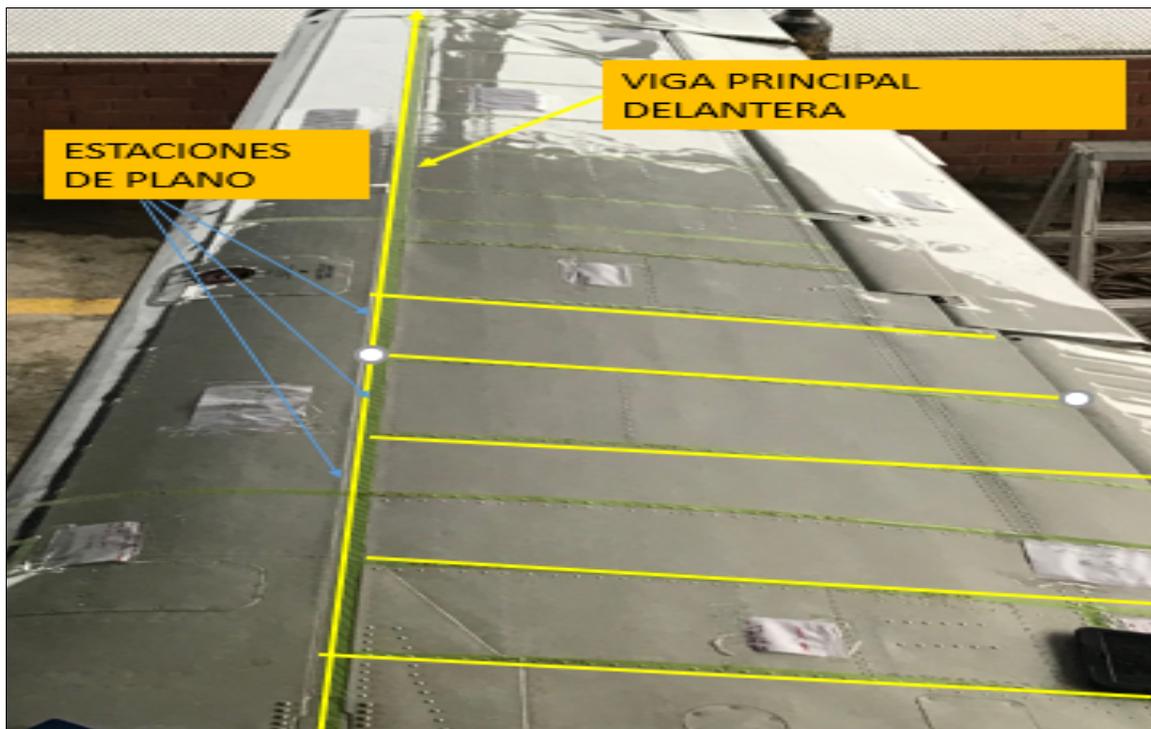
Inicialmente se efectuó un mapeo (identificación de daños estructurales), sobre el plano derecho parte superior, tomando medidas a los “dents”, causados al plano, y se efectuó una comparación de sus dimensiones con el manual del fabricante y el manual de reparaciones estructurales.

Fotografía No. 3: evaluación de daños en el intradós plano derecho

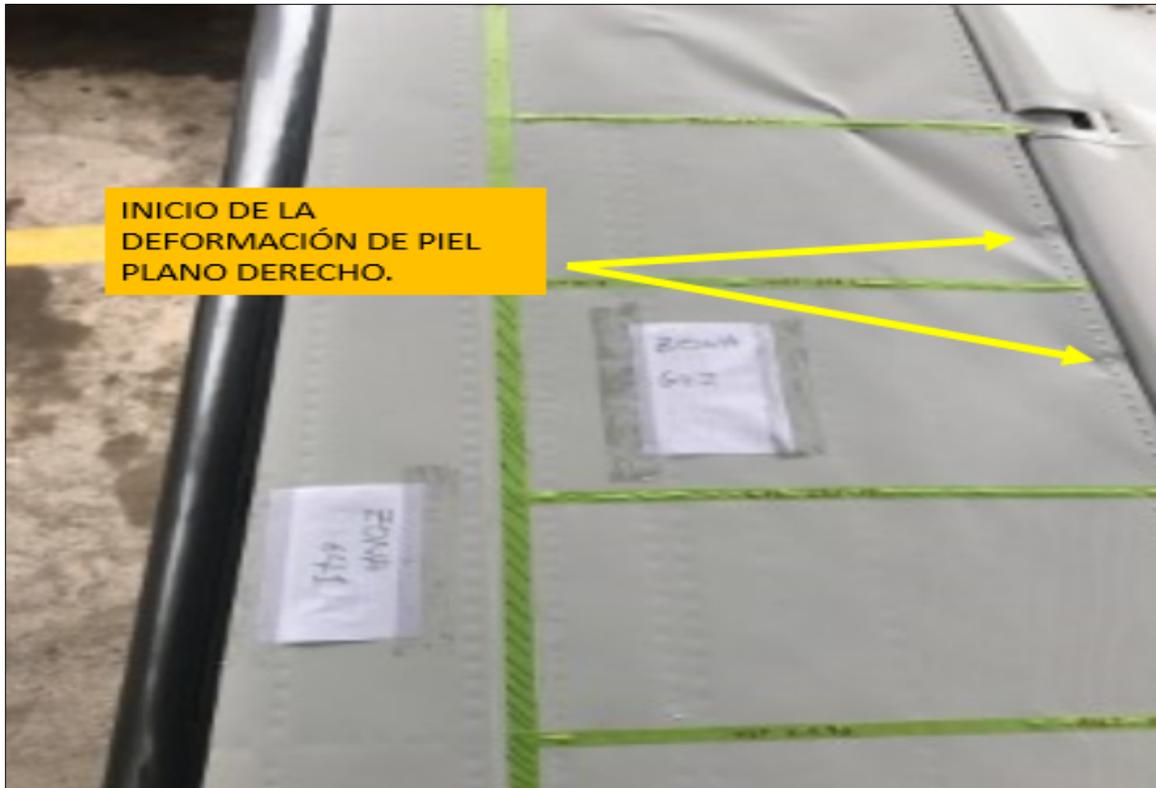
La deformación de la piel comenzó desde la zona 642 del plano, y se prolongó hasta el final, afectando alrededor de 90% de la superficie superior del mismo.

Fotografía No. 4: deformación de la piel, plano derecho.

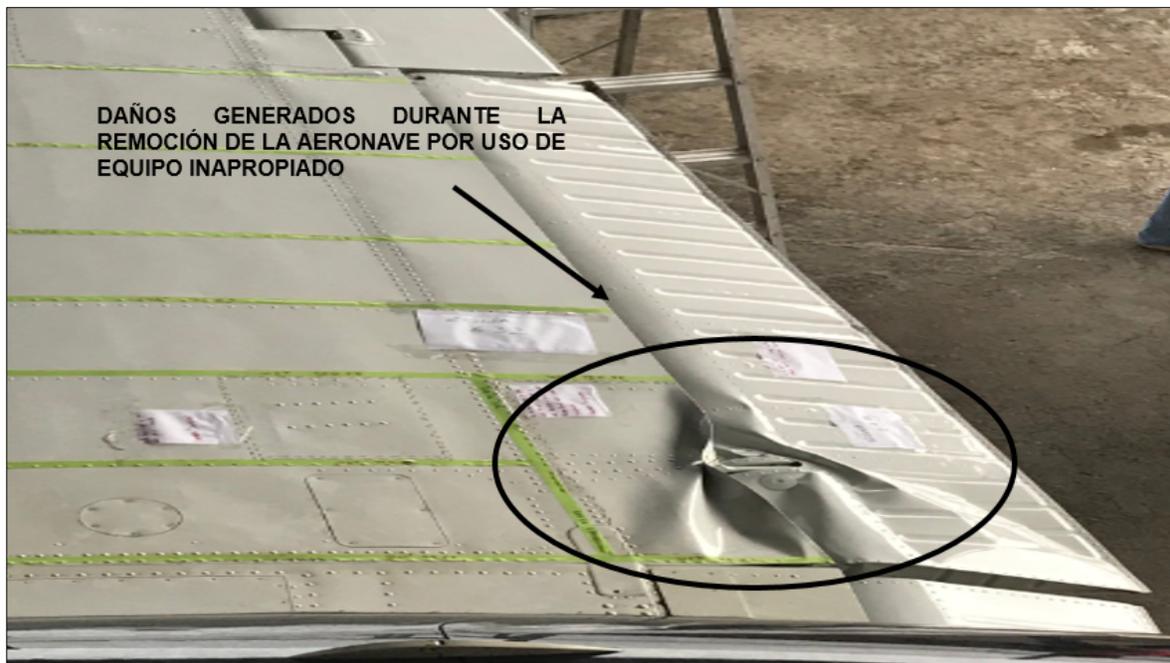
Se evidenció también que, durante la remoción de la aeronave de la pista hacia el hangar, se utilizaron equipos no convencionales para este tipo de movimiento, debido a la carencia con los equipos adecuados para la remoción de la aeronave. El uso de equipo no apropiado generó nuevos daños sustanciales en el plano, afectando el borde de salida y el flap.

Fotografía No. 5: daños en el plano derecho causados durante la remoción de la aeronave.

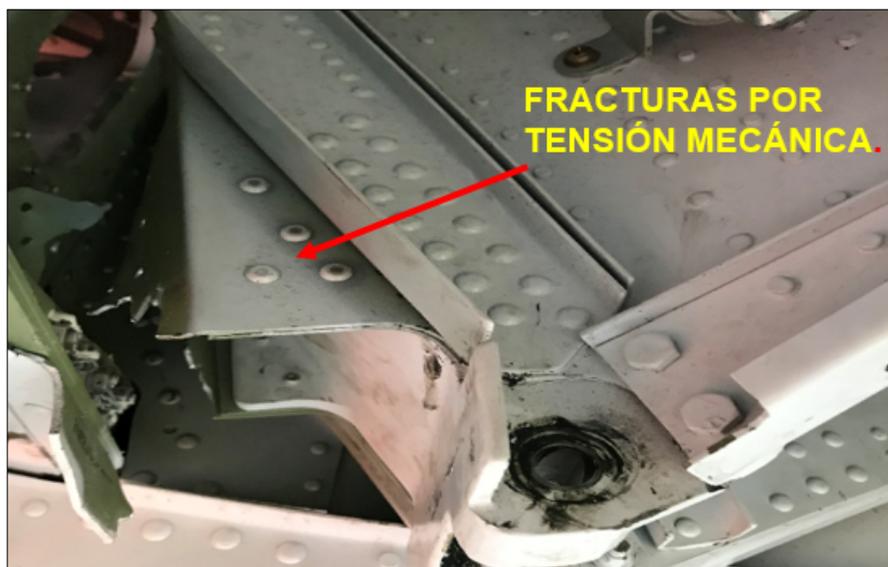
El tren de aterrizaje derecho sufrió daños en sus partes interna y externa, a saber: fractura sustancial en el anidamiento del tren, seguido de una deformación en la piel externa del mismo, la cual sucedió adyacente a la línea de remaches que sostiene anidamiento a la estructura del plano de la aeronave.

Esta falla del material sucedió debido a la concentración de esfuerzos mecánicos en un solo punto del anidamiento del tren de aterrizaje derecho, durante el aterrizaje y posteriormente a su retracción.

Fotografía No. 6: fracturas estructurales dentro del anidamiento del tren derecho.

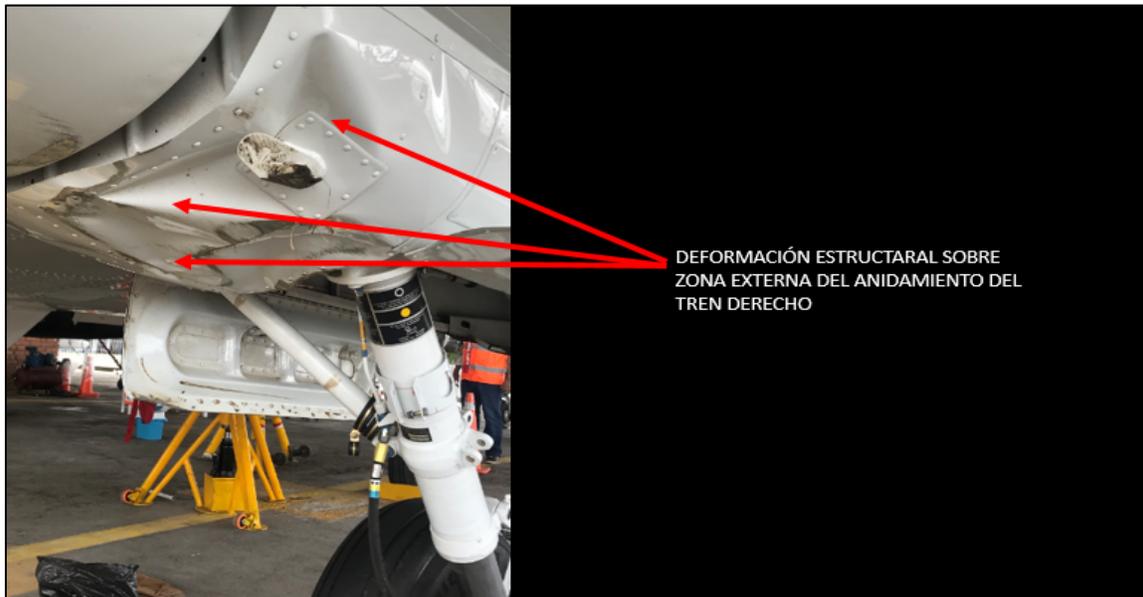
En la inspección inicial de campo también se logró evidenciar que había deformación estructural en zonas adyacentes al anidamiento del tren de aterrizaje, debido a la retracción súbita del mismo durante el avance de la aeronave en la pista, así como algunas rayaduras en la zona ventral del plano.

Fotografía No. 7: daños externos sobre el anidamiento tren derecho.

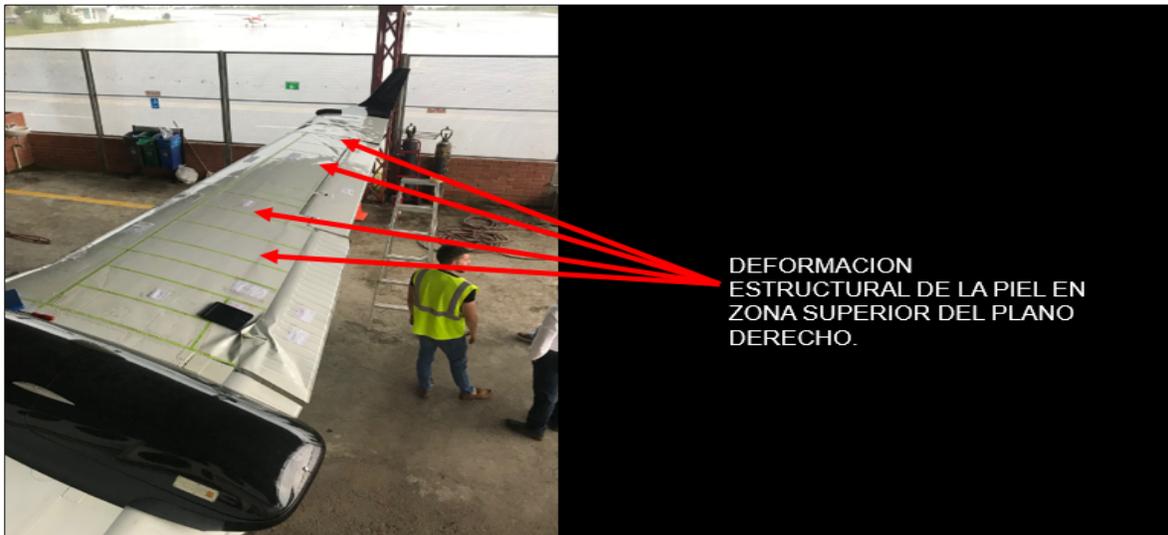
Así mismo, se encontró deformación estructural de la piel sobre la parte superior del plano derecho, como resultado del contacto del plano contra la superficie asfáltica, y la desaceleración súbita del mismo con la superficie irregular de la zona de seguridad de la pista. Estos daños sustanciales cubren el 90% del área total del plano y del “winglet”.

Fotografía No. 8: puntos de deformación sobre el plano derecho.

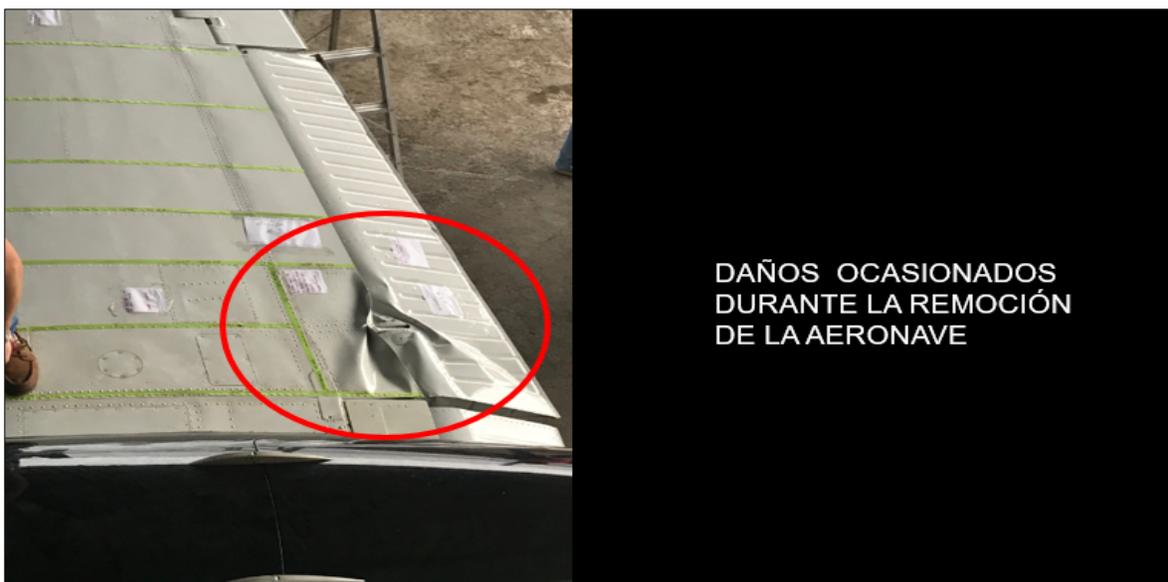
La aeronave sufrió daños adicionales, debido a un procedimiento deficiente durante su remoción, sobre la superficie del plano derecho afectando sustancialmente el borde de salida del plano y una sección de los flaps.

Fotografía No. 9: daños en la estructura del borde salida del plano y el flap derecho.

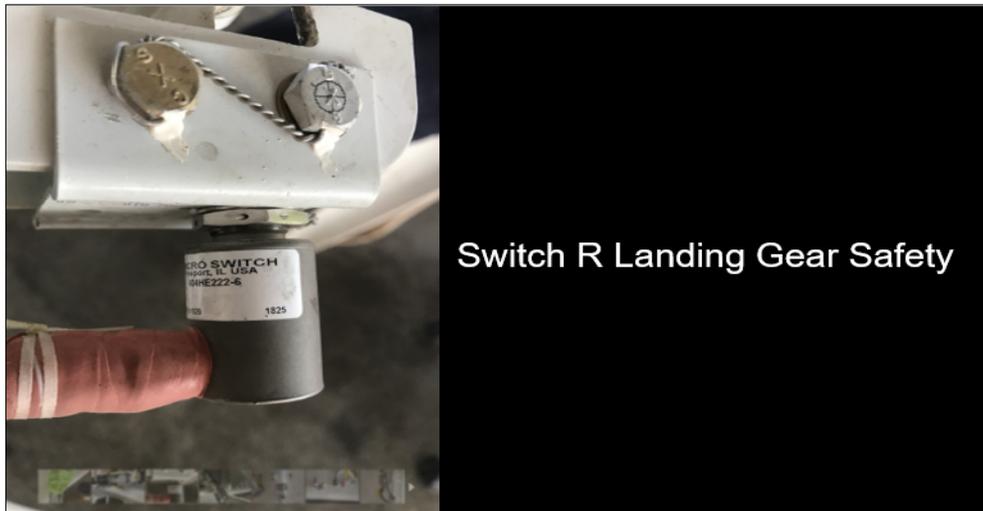
El resultado de los análisis de estos componentes arrojó, que dicho interruptor se encontraba defectuoso, ya que no cumplía las funciones para las cuales estaba diseñado.

Fotografía No.12: interruptor de seguridad del sistema tren de aterrizaje derecho.

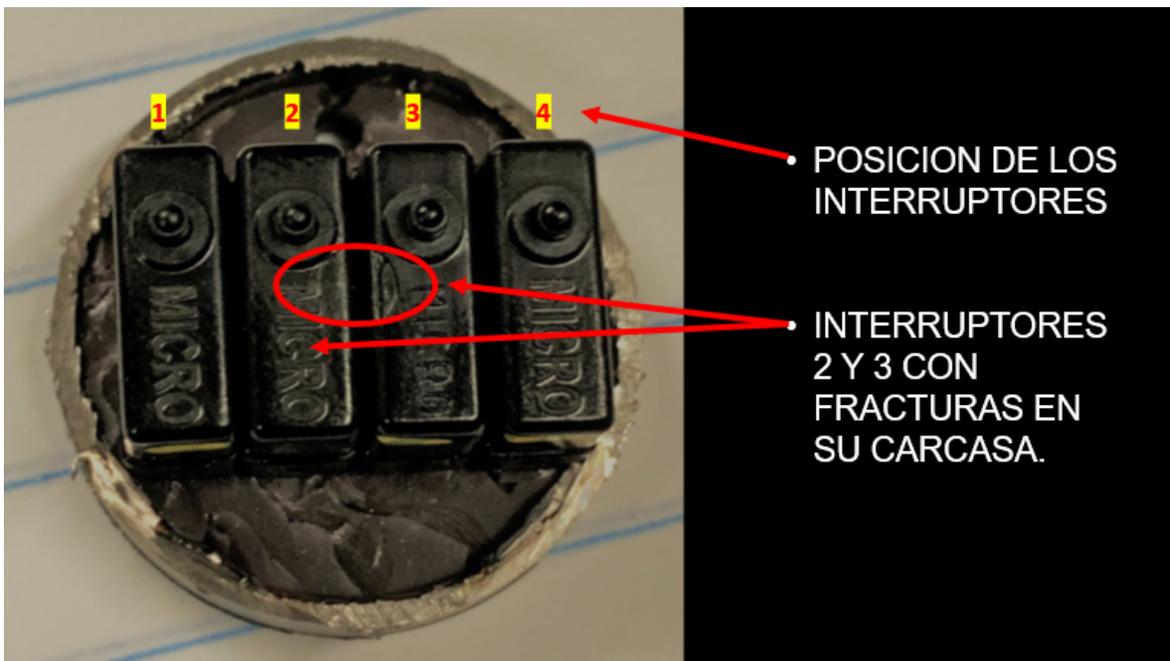
Durante la remoción e inspección visual externa a los micro interruptores se identificaron daños físicos entre los micro interruptores No. 2 y No. 3. Ambos micro interruptores presentaban abolladuras y fracturas en su superficie superior.

Fotografía No. 24: evidencia de golpe sobre carcasa externa de los micro interruptor.

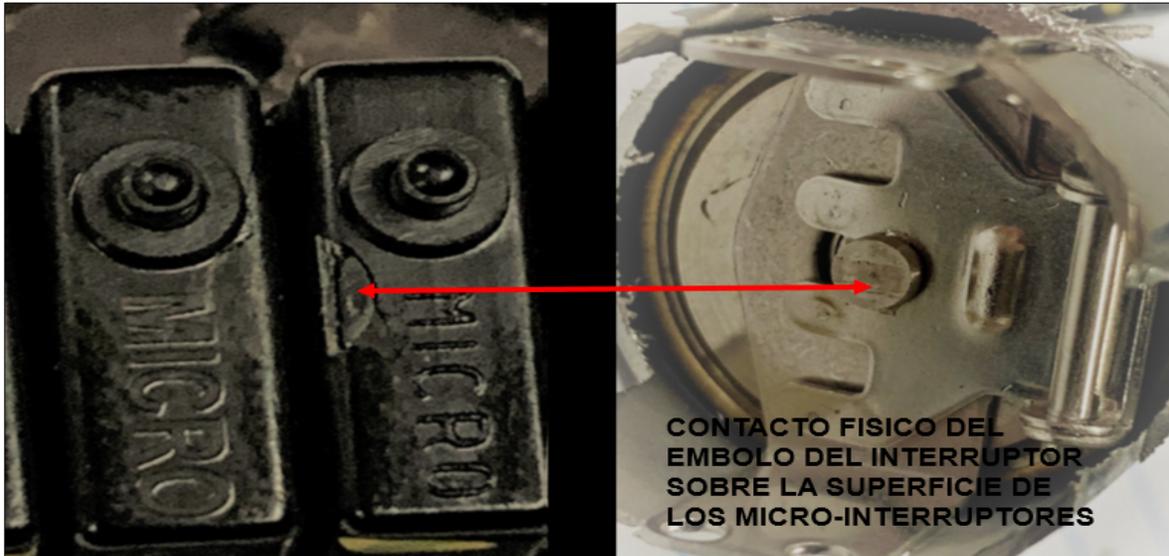
De acuerdo con el resultado de la inspección, se determinó que la fractura encontrada en los micro switches fue ocasionada por la acción mecánica del émbolo, teniendo en cuenta la naturaleza de su función.

Fotografía No. 25: marcas del obturador del “downlock switch” sobre los micro interruptor.

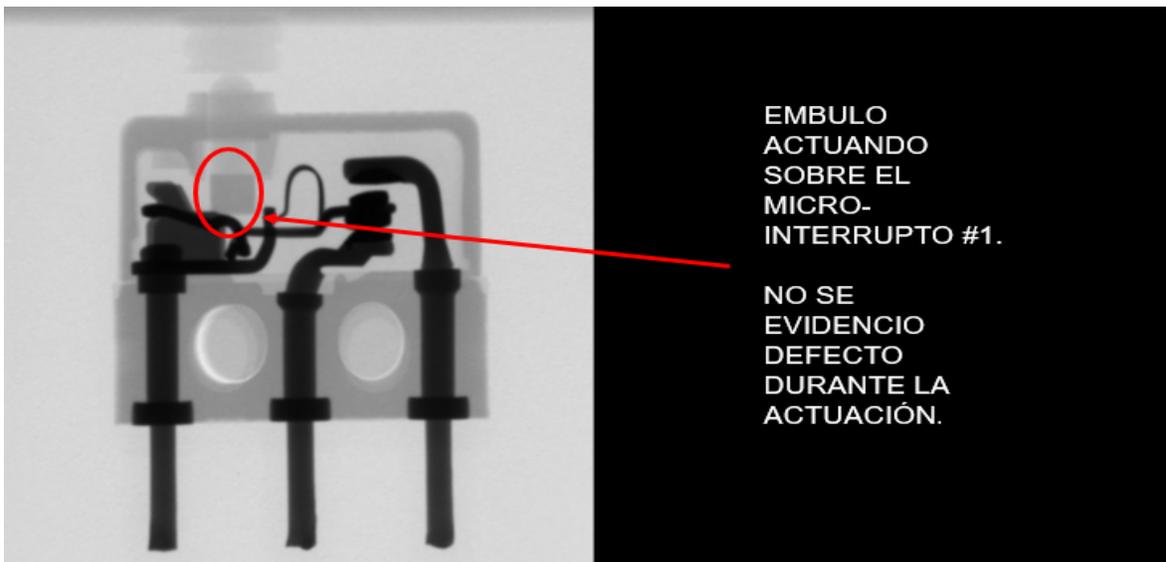
MICRO-INTERRUPTOR No. 1 SIN DEFECTO

Fotografía No. 26: contacto normal del micro interruptor y el obturador actuando.

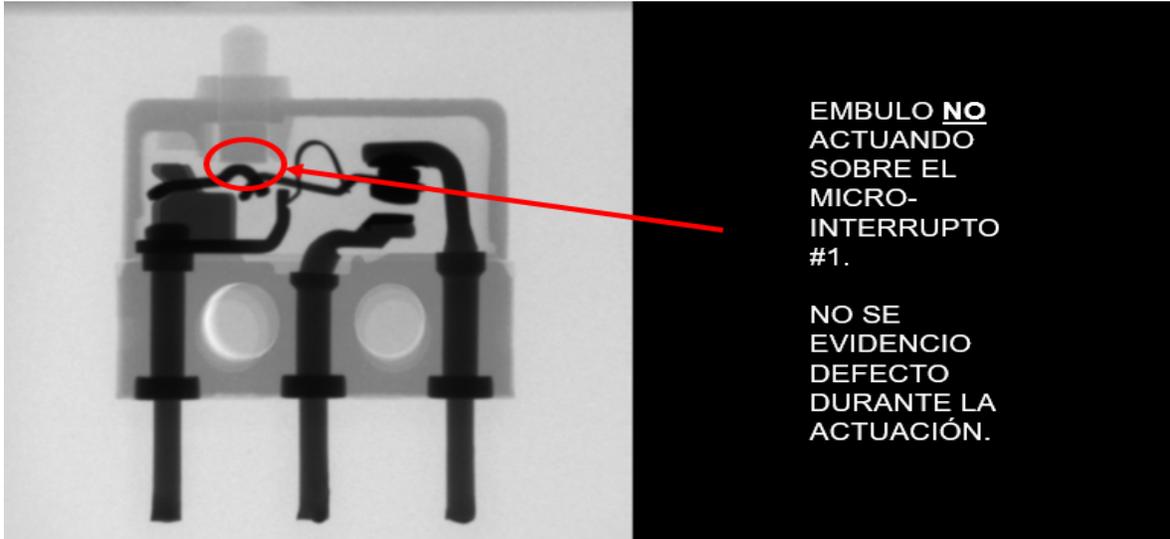
MICRO-INTERRUPTOR No. 1M SIN DEFECTO

Fotografía No. 27: contacto normal del micro interruptor y el obturador sin actuar.

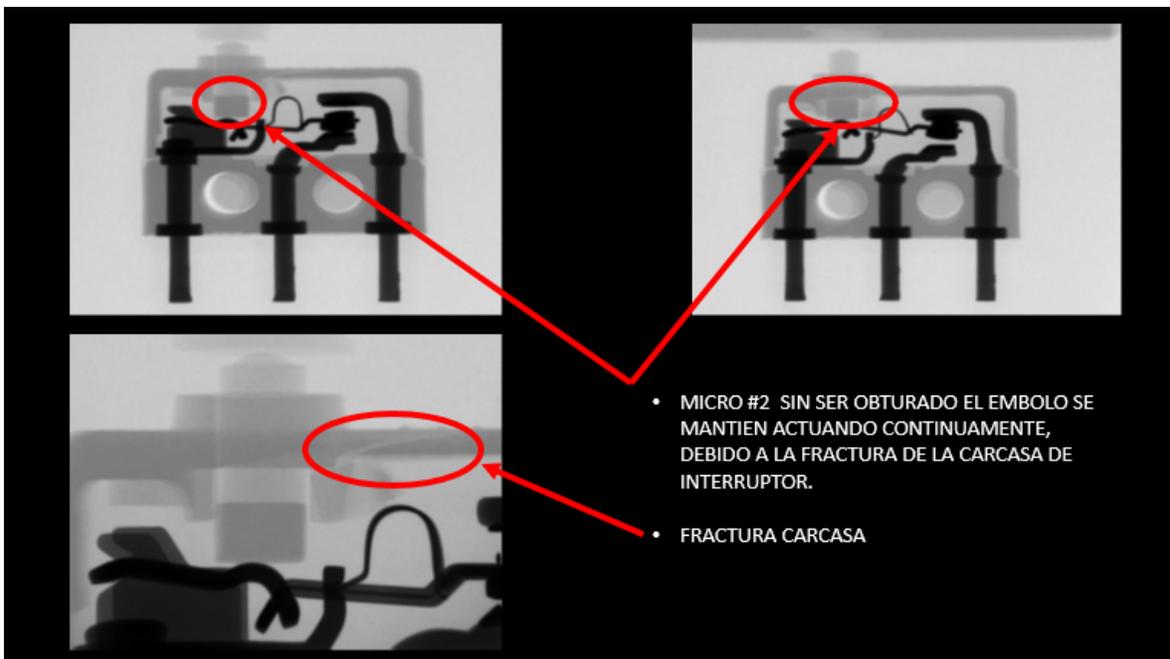
Al realizar la misma prueba, utilizando rayos X sobre el micro interruptor No. 2, se notó que al estar obturado o no obturado el interruptor, la condición del émbolo sobre los contactos del micro-interruptor era la misma.

Fotografía No. 28: fractura de carcasa externa del micro interruptor 2.

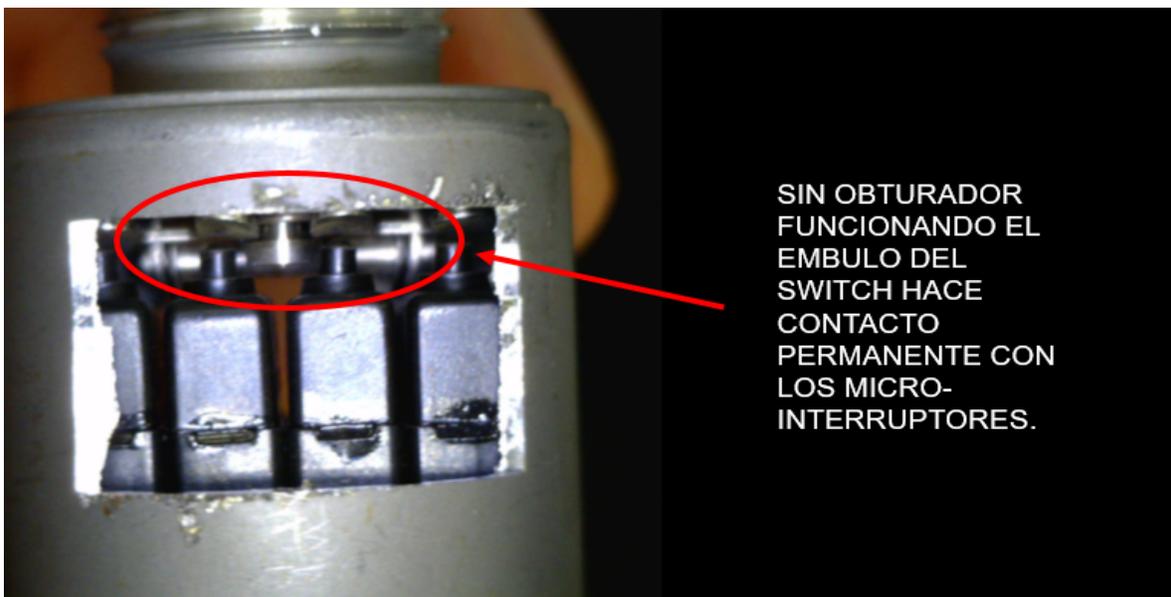
La misma condición del interruptor #2 se identificó con el interruptor #3, sin estar obturado el embolo, este se mantiene obturado haciendo contacto con el contacto interno del switch. Generando información errónea al sistema en general.

Fotografía No. 30: evidencia fotográfica de mal funcionamiento del "downlock switch".

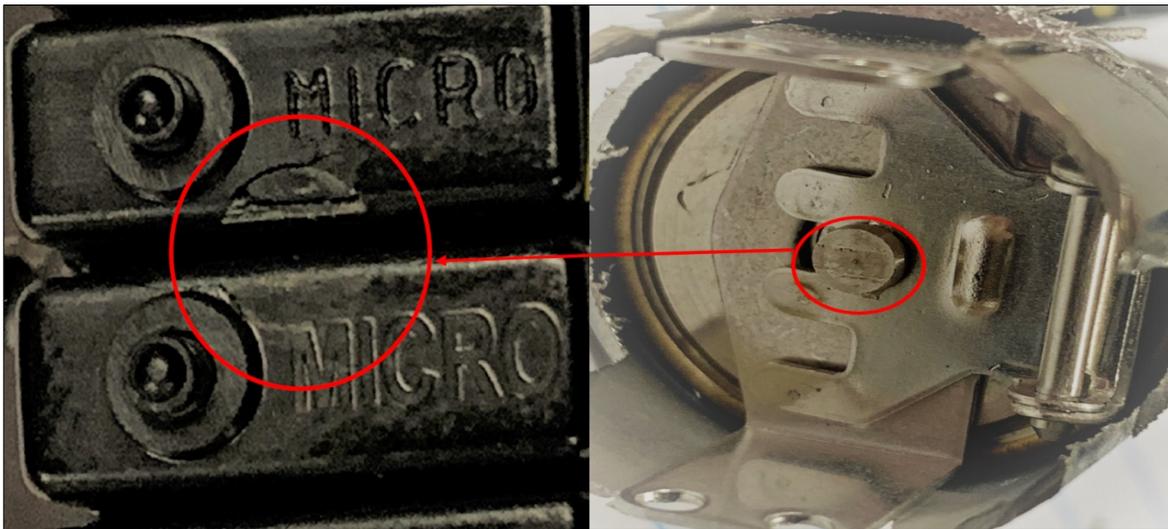
Durante dicha inspección se encontró que los micro interruptores No. 2 y No. 3, que hacen parte del funcionamiento integral del sistema de extensión y retracción de trenes, tenían golpes en la parte superior adyacentes al obturador de este switch.

Fotografía No. 33: daños en el “downlock switch”.

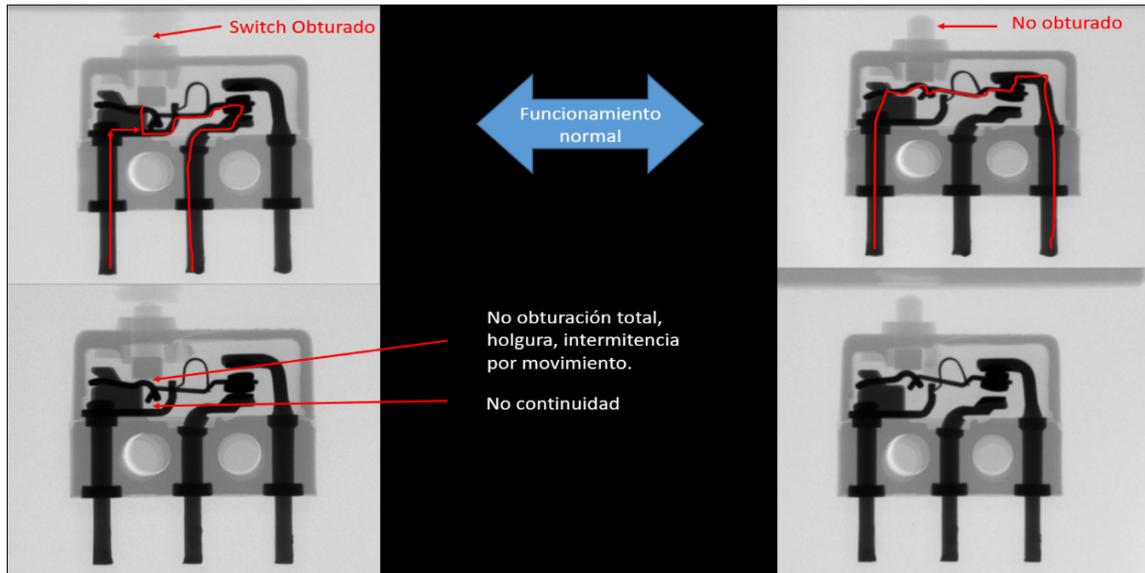
Por lo tanto, se decidió tomar una radiografía para poder observar la condición interna del componente, mediante la cual se identificó que el obturador no hacía contacto adecuadamente, enviando señales eléctricas intermitentes o impidiendo el paso continuado de las señales, provocando intermitencia dentro del sistema de tren de aterrizaje, haciendo que el solenoide del sistema recibiera señales inadecuadas y causando que se accionara el seguro del tren de aterrizaje a posición cerrada o abierta.

Fotografía No. 34: daños internos sobre el “downlock switch”.

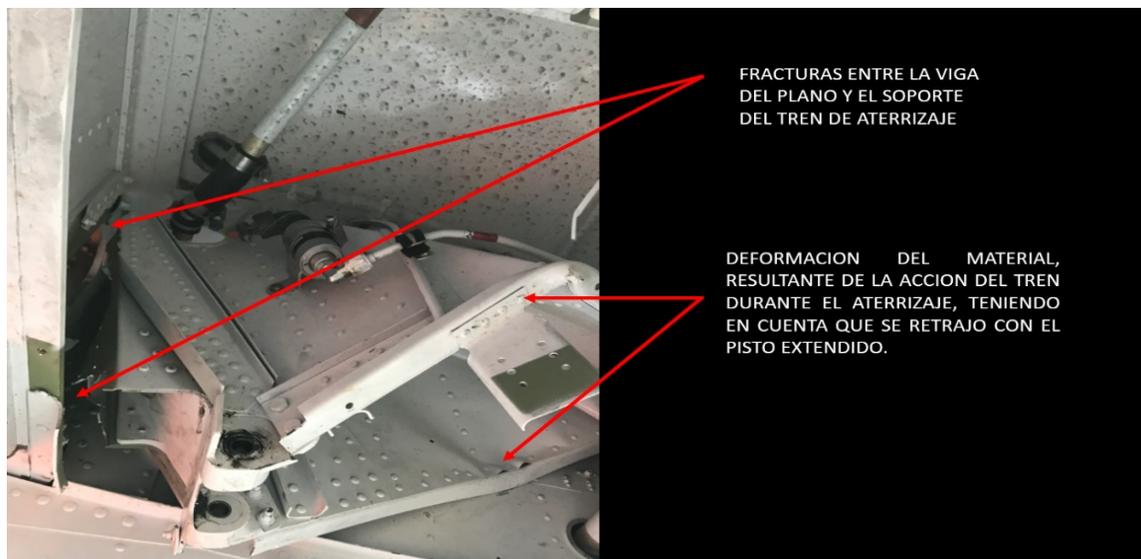
Durante la investigación de campo se analizó un posible aterrizaje fuerte, “hard landing”, que pudo haber ocurrido en aterrizajes anteriores, ya que dentro de la estructura interna del anidamiento del tren se encontraron fracturas de material, adyacentes a las vigas principales del plano, en el sitio en donde se encuentra instalado el tren de aterrizaje.

Fotografía No. 35: daños internos del anidamiento derecho.

Se examinaron todos los puntos de inspección de acuerdo con este manual y no se encontraron daños o evidencias que indicaran la ocurrencia de un aterrizaje fuerte.
