报告编号：20190711TFSH1

通用航空一般事故

坠机

R4411/████号机

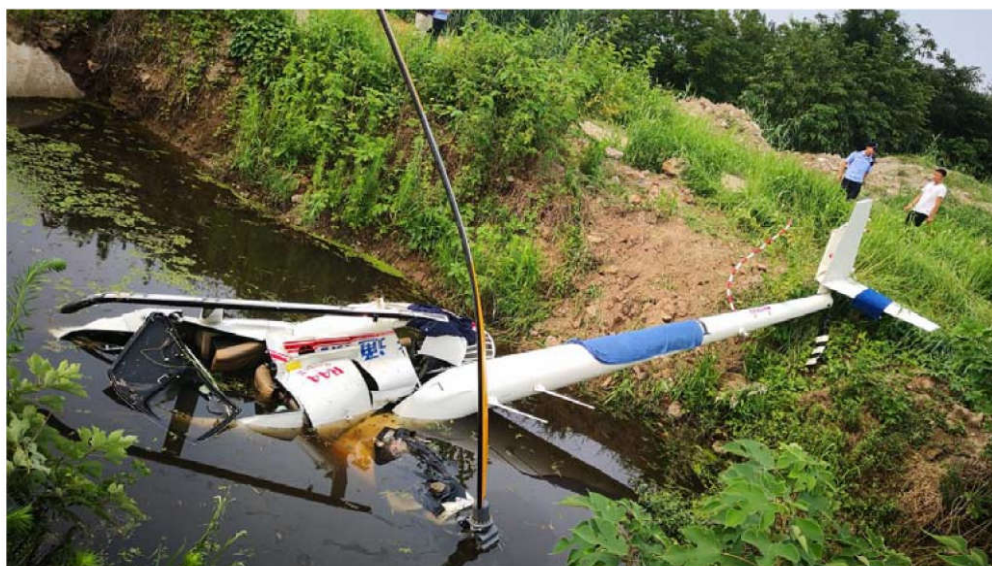
图 1：坠机现场图

2019年7月11日，江苏[]通用航空有限公司 R44 II / []号直升机在镇江大路通用机场执行起落航线训练飞行，飞行教员黄磊带飞商照学员张剑训练飞行。当日 11:28 分开飞，在第四个架次大功率起飞后，12:29 分左右接近一转弯位置时该直升机左转向，转弯及后续短时平飞过程中，可见类似无功率低旋翼失速的情况，随后直升机迅速坠落，坠落地点位于大路机场东南方向，距机场围界 295 米处（北纬 $32^{\circ} 13' 55''$ ，东京 $119^{\circ} 43' 36''$ ）的一处水塘（见图 1），坠地后机身翻入水塘。

现场勘察航空器侧翻于水中，左侧机身完全浸没水中，有燃油泄露，未起火，航空器报废。

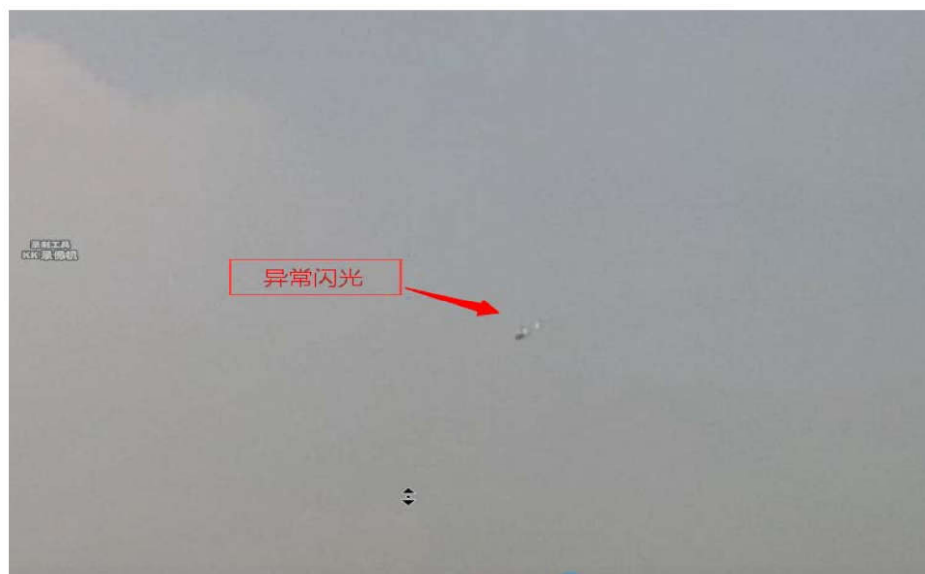
图 3：视频中出现异常光亮

机场围界有一处监控记录到了航空器事发时的情况，但因距离问题，不够清晰，调查组通过技术手段对录像做了放大，观察后发现：航空器在完成转弯后有两次明显的光点（见图 3）产生，但在现场调查过程中未见机体相应部位有过火痕迹，光点产生原因不明，调查组分析可能与变距拉杆断裂及断裂部位与传动轴擦碰有关。后航空器快速下坠，坠落后的主旋翼结构基本完整，与无功率低旋翼失速坠地特征相同。
