Slutrapport RL 2020:03

Olycka i Alajaure nationalpark, Norrbottens län, den 8 oktober 2019 med helikoptern SE-HPM av modellen Bell 206L-1, opererad av Alpine air.

Diarienumr L-145/19

2020-03-16

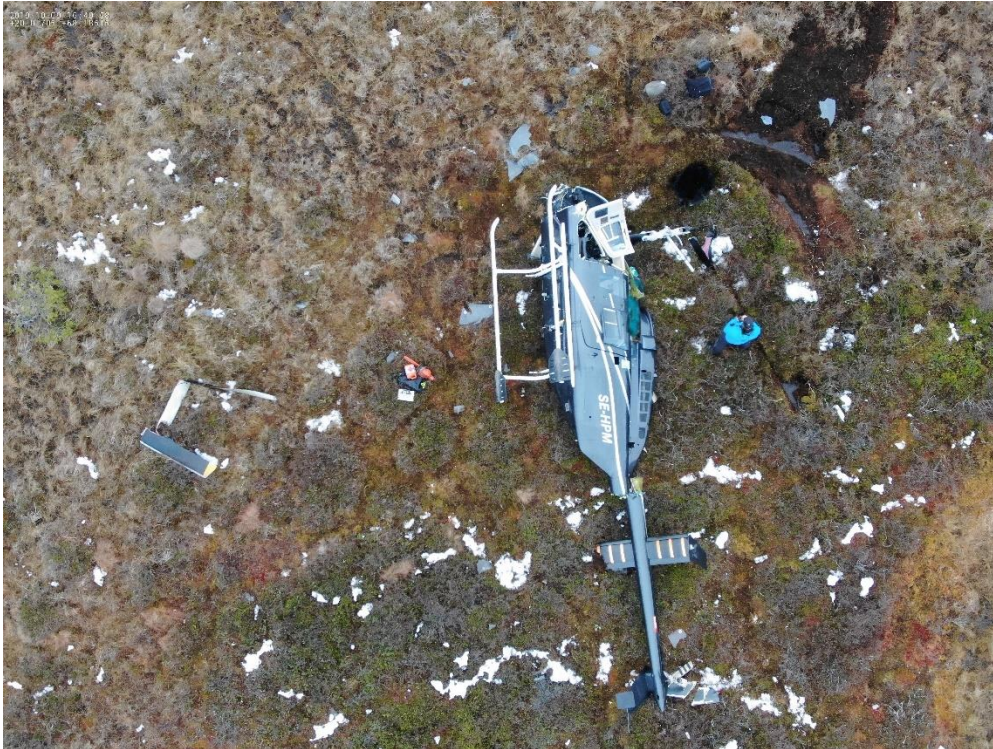
Figur 2. Olycksplatsen. Bilden något retuscherad.

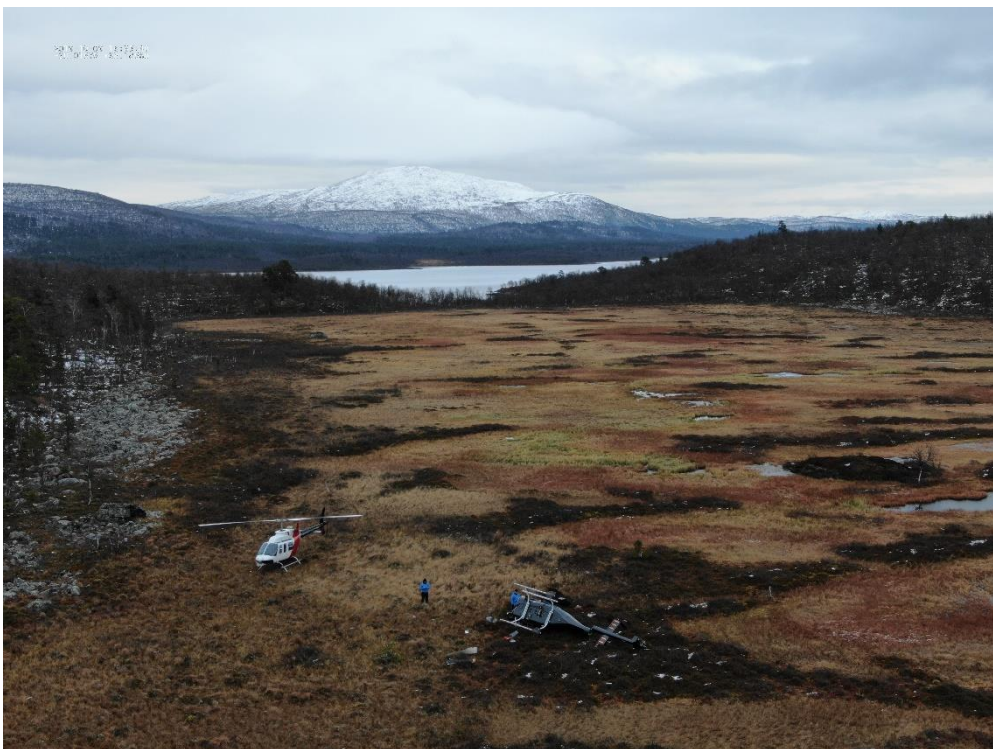
Figur 3. Översiktsbild av olycksplatsen.

Vid haverikommissionens olycksplatsundersökning konstaterades att den platta som satt monterad på högra bakre delen på helikopterns landställ (s.k. ”bear paw”) hade vridits något medurs. På en tuva, nära till vänster om helikoptern, fanns märken som indikerade att plattan hade fastnat i den. Märkena överensstämde med de som kan skapas av plattans yttre del.

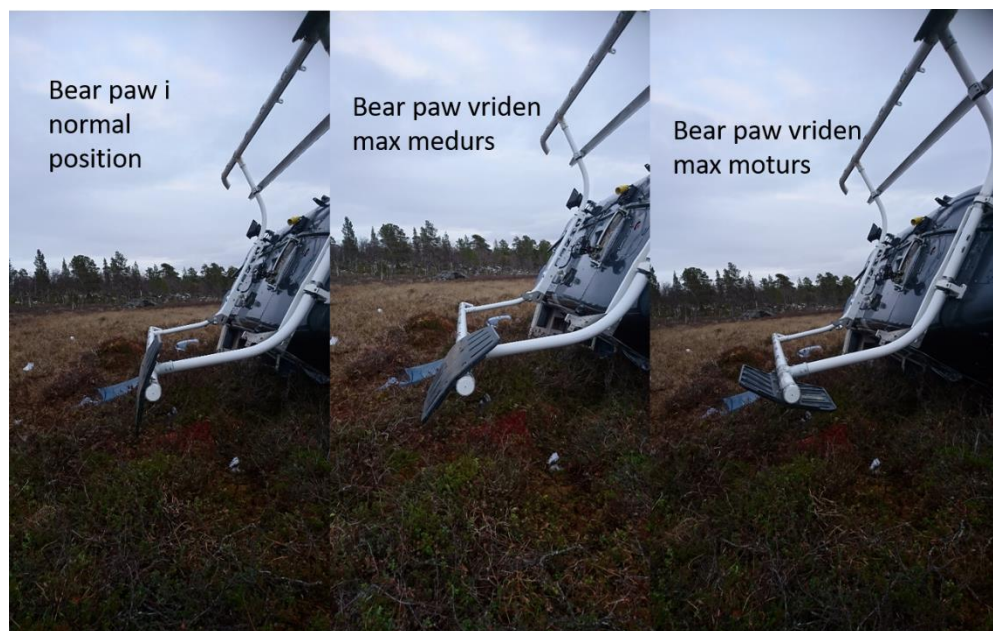
När plattan undersöktes närmare konstaterade haverikommissionen att den var monterad så att det gick att vrida den ungefär 20 grader medurs och ungefär 80 grader moturs från sitt ordinarie läge (se figur 4 och 5).

Figur 4. Höger bear paw i normal position och vriden maximalt medurs och moturs.

Om installationen av plattorna hade medgett en lika stor flexibilitet i vridning åt båda håll hade plattan i stället möjligen släppt från kanten på tuvan. Statens haverikommission har tidigare undersökt en liknande olycka (se slutrapport RL 2019:14). Även i den utredningen konstaterade haverikommissionen att helikopterns landställsplatta hade fastnat i ett hinder och orsakat en dynamic roll over.

- På lämpligt sätt informera om olyckorna och riskerna med att landställsplattorna (s.k. bear paws) fastnar i samband med hovring, lättning och sättning. (RL 2020:03 R1)

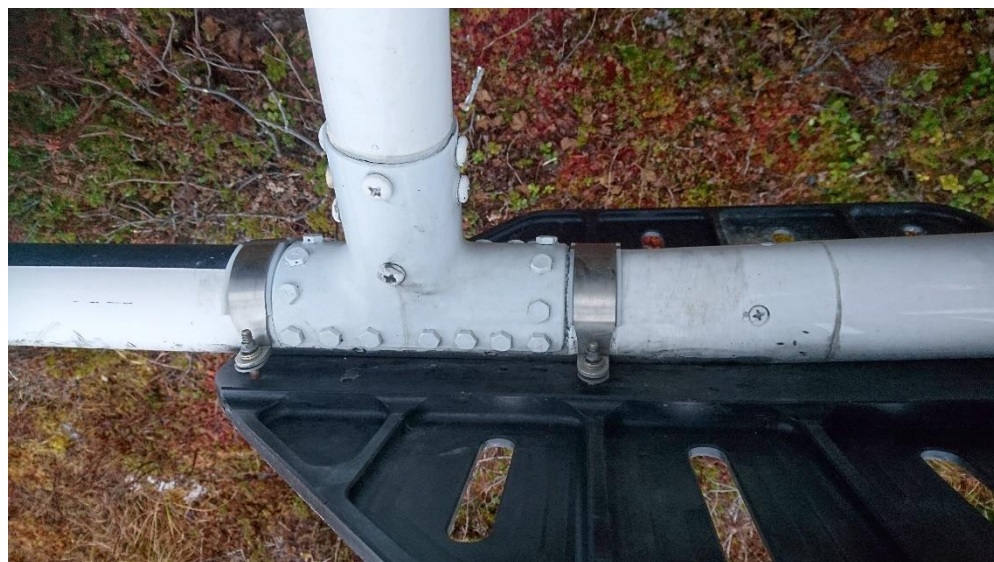
Figur 5. Höger bear paw som fastnade i en tuva. Bilden visar plattan med nitar som hindrar plattan från att vridas mer än ungefär 20 grader medurs.

Av märkena på tuvan och pilotens berättelse om händelseförloppet, drar haverikommissionen slutsatsen att höger yttre del av den platta som sitter monterad på landställens bakre del har hakat i en tuva i samband med att piloten började hovra i sidled. Piloten har överraskats av rollhastigheten och har trots att han förde ned stigsipaken inte hunnit häva rolltendensen åt höger.

Olyckan orsakades sammanfattningsvis av att plattan på den högra bakre delen av helikopterns landställ hakade i en tuva i samband med att piloten började hovra i sidled, och av att piloten inte hann uppfatta och häva rolltendensen åt höger.
