BOSNA i HERCEGOVINA
Ministarstvo komunikacija i prometa
Komisija za provođenje istrage ozbiljnog incidenta

ZAVRŠNI IZVJEŠTAJ
O PROVEDENOJ ISTRAZI OZBILJNOG INCIDENTA -
SUDAR AVIONA A319, REGISTARSKE OZNAKE E7-FBB,
I STEPENICA/PREPREKE KOJI SE DOGODIO NA
MEĐUNARODNOM AERODROMU SARAJEVO
17.10.2019.GODINE

Izdanje: 1.0
Datum: 12. 02. 2020.godine
Oznaka: INCID - 1/19
Primjerak broj: _____

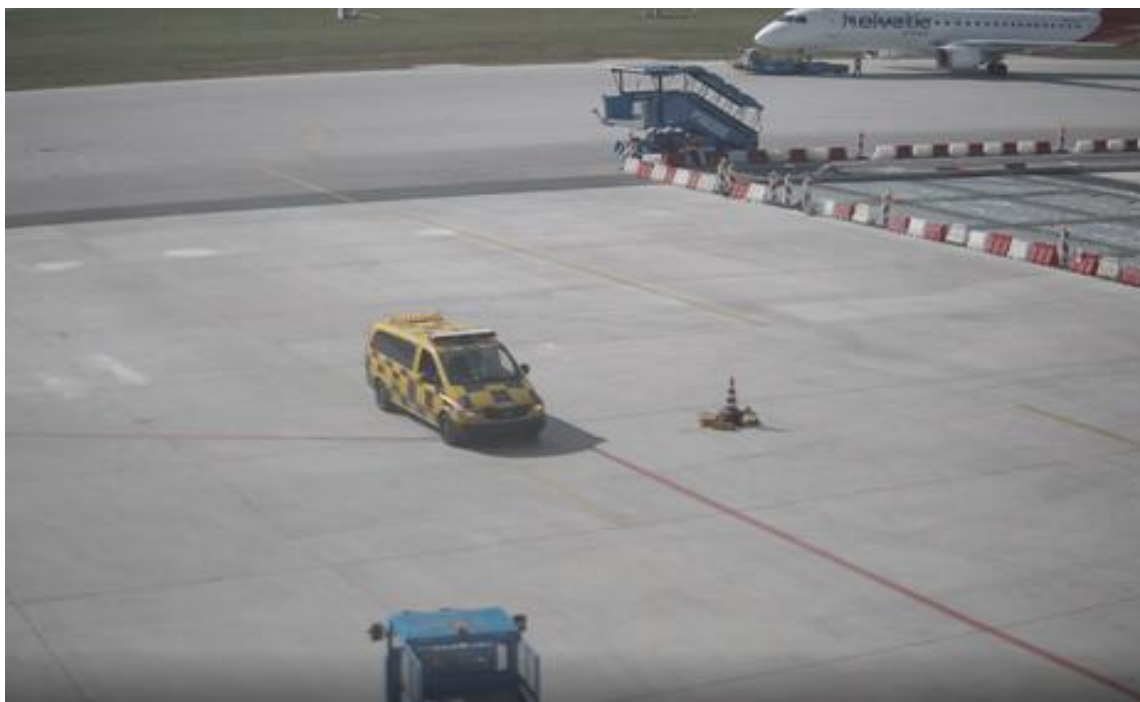
Slika broj 1.1 Dolazak vozila "Follow Me" na izmještenu parking poziciju

Vozač, odnosno parker signalista, sa vozilom „Follow me“, sa TWY "ALFA" bočno, u visine privremeno izmještene parking pozicije broj 5. skrenuo je u desno i sa povećanom brzinom vozila kretao se u pravcu privremeno označene izmještene poziciji za parkiranje broj 5. (Slika broj 1.1.)

Vozač, odnosno parker signalista, sa vozilom „Follow me“, sa TWY "ALFA" bočno, u visine privremeno izmještene linije vodilje za poziciju broj 5. skrenuo je u desno i sa povećanom brzinom vozila kretao se u pravcu privremeno označene izmještene poziciji za parkiranje broj 5. (Slika broj 1.1.)

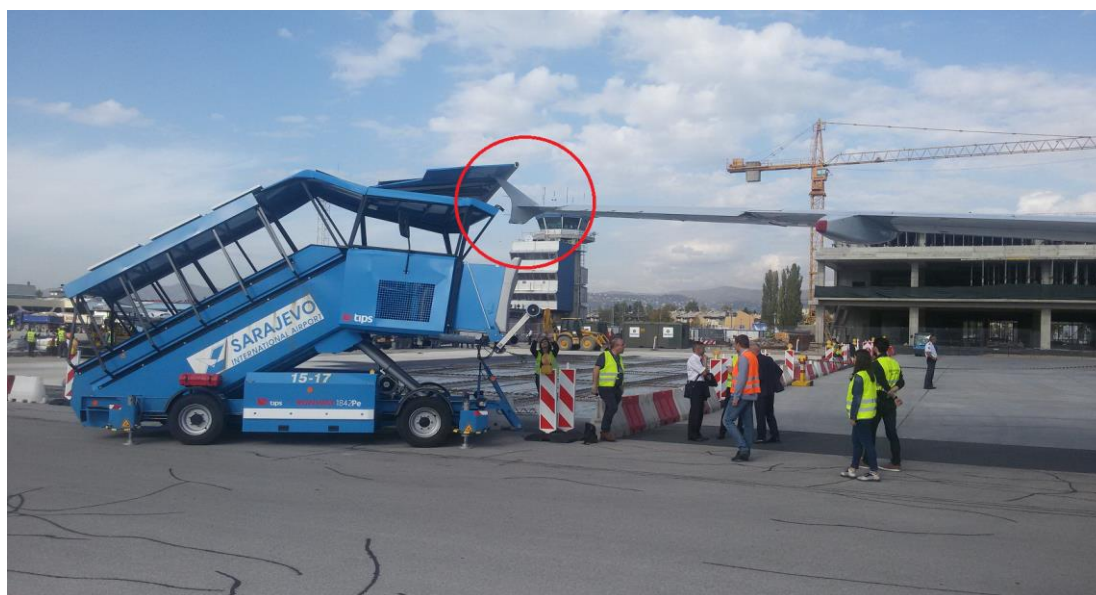
Slika broj 1.5. Udar lijevog krila u stepenice

Nakon uočavanja parkera signaliste, kao i znakova koje je davao, vođa aviona je izvršio naglo skretanje u desno prema izmještenoj liniji za parkiranje, pri čemu je osjetila kontakt aviona sa nekom preprekom. Na lijevoj strani posada je uočila da je došlo do kontakta vrha lijevog krila i pokretnih stepenica, koje su bile parkirane izvan parking pozicije br. 5, a uz samu ogradu gradilišta na poziciji br. 6.

(Slika broj 1.5.)

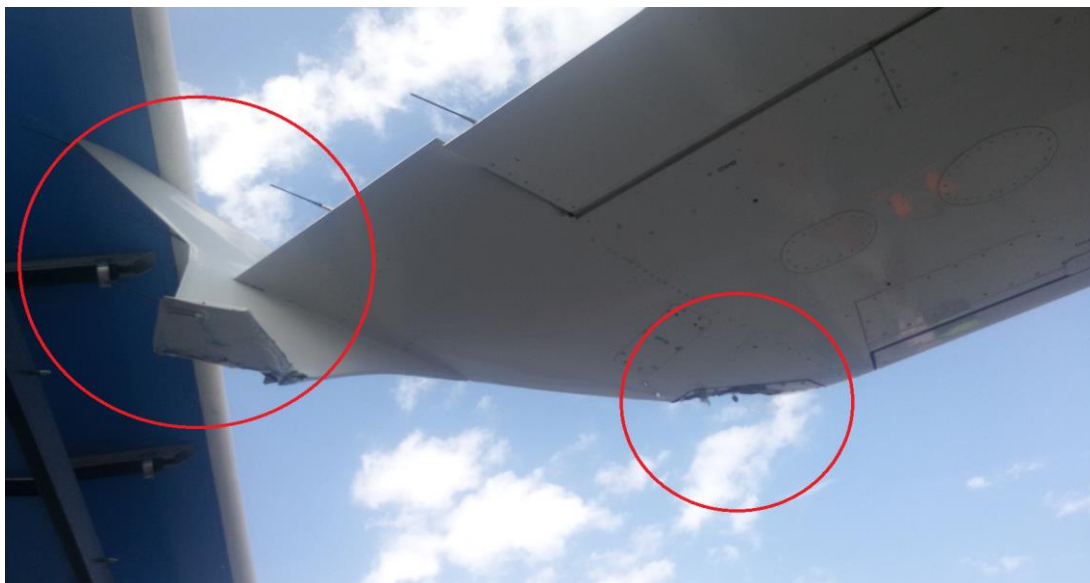
Slika broj 1.6. Oštećenja na lijevom krilu i pozicionom svijetlu kod udara u stepenice

Od udara lijevog krila u stepenice/prepreku nastala su oštećenja na vrhu/završetku lijevog krila aviona i putničkim stepenicama. (Slika broj 1.6.)

Od udara lijevog krila u putničke stepenice/prepreku, nastala su oštećenja na lijevom krilu aviona i putničkim stepenicama. (Slika broj 1.6.)

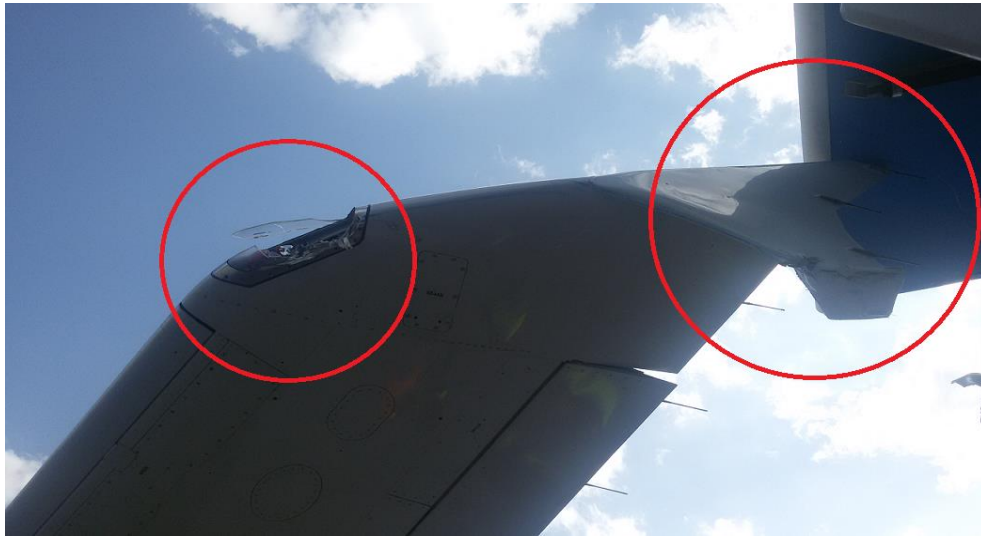
Slika broj 1.7. Oštećenja kraja lijevog krila i pozicionog svijetla

Prilikom udara aviona u stepenice došlo je do višestrukih oštećenje na lijevom krilu. Oštećeni dijelovi: Wing Fence, Wing Tip, Strobe Light, Panel Glazing, Navigation Light. (Slika broj 1.7.)

Avion je poslije oštećenja bio neplovidben sve do zamjene svih navedenih oštećenih dijelova.

8. Zbog sudara sa putničkim stepenicama avion je pretrpio slijedeća oštećenja: Wing Fence, Wing Tip, Strobe Light, Panel Glazing, Navigation Light, a na putničkim stepenicama oštećen je krov platforme.

Komisija nije vršila ispitivanje oštećenja aviona i pokretnih stepenica. Zamjena oštećenih dijelova na avionu: Wing Fence, Wing Tip, Strobe Light, Panel Glazing, Navigation Light izvršena je u organizaciji avio kompanije FLYBOSNIA.

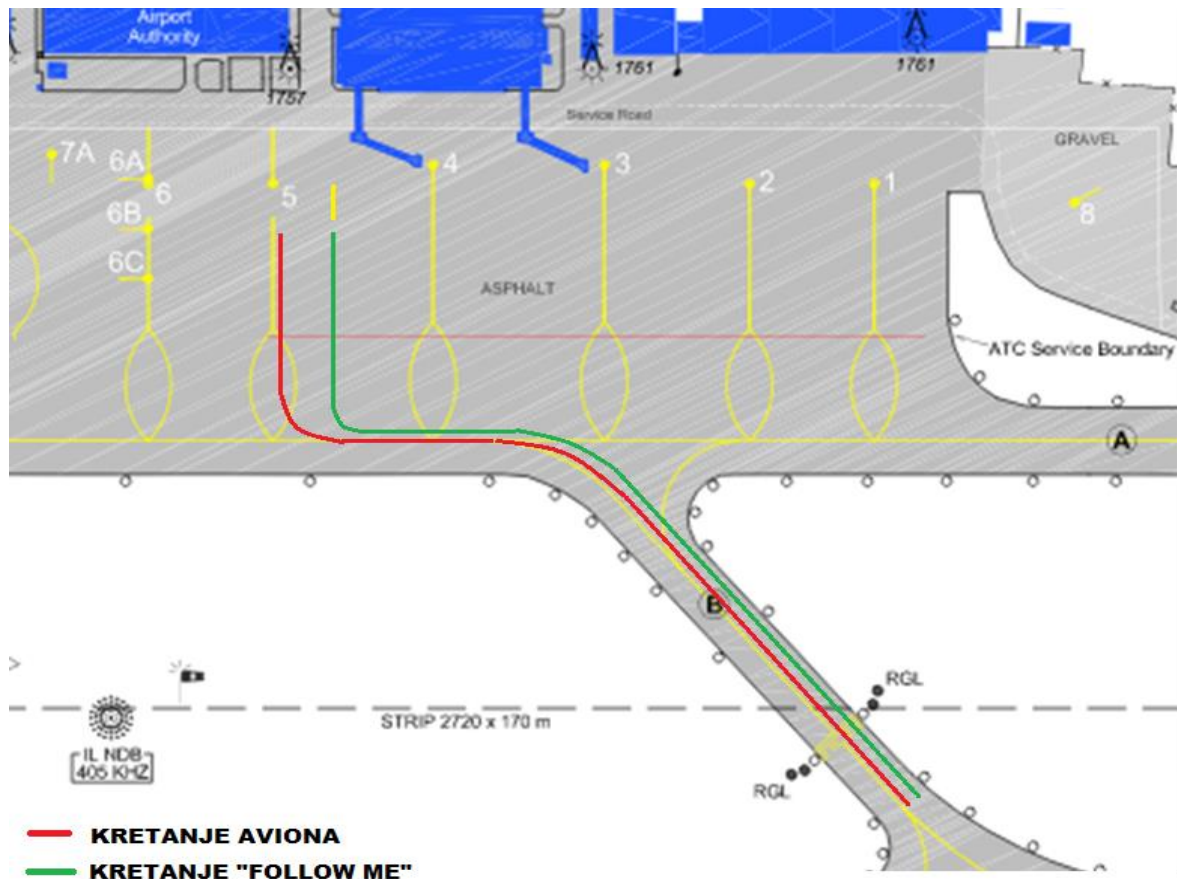
Slika broj 2.1. Kretanje aviona i vozila Follow me

Od TWY "BRAVO", preko TWY "ALFA" do visine izmještene linije vodilje za poziciju broj 5, koja nije bila označena, vozilo „Follow me“, koga je pratio avion kretali su se u pravcu žute linije, propisanom brzinom i na propisanom odstojanju.
