通用航空事故调查报告

航空器失控

R44/B-70ZJ

2019 年 10 月 24 日

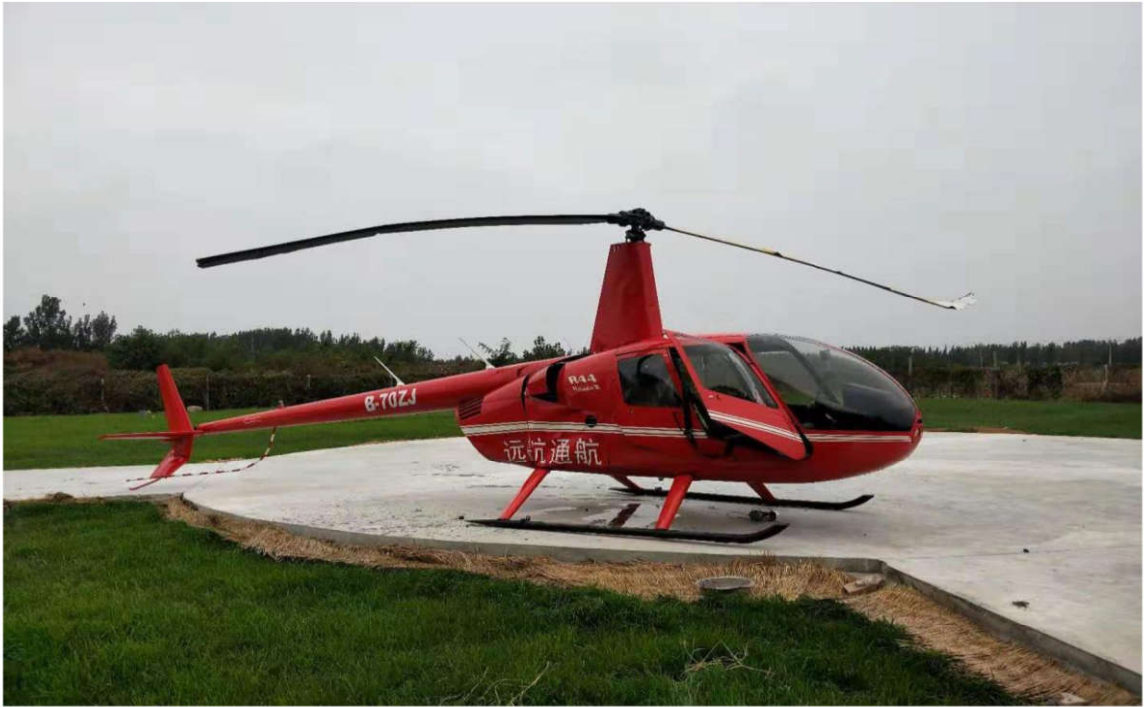
图 1 事故现场照片

11:50左右，地面准备阶段，左座乘客衣服口袋意外挂碰到直升机总距手柄，转身系安全带时，带动总距使直升机离地，机身左倾，旋翼触地，机身快速顺时针旋转约270°后停止，期间，直升机未侧翻，后机长关闭发动机。

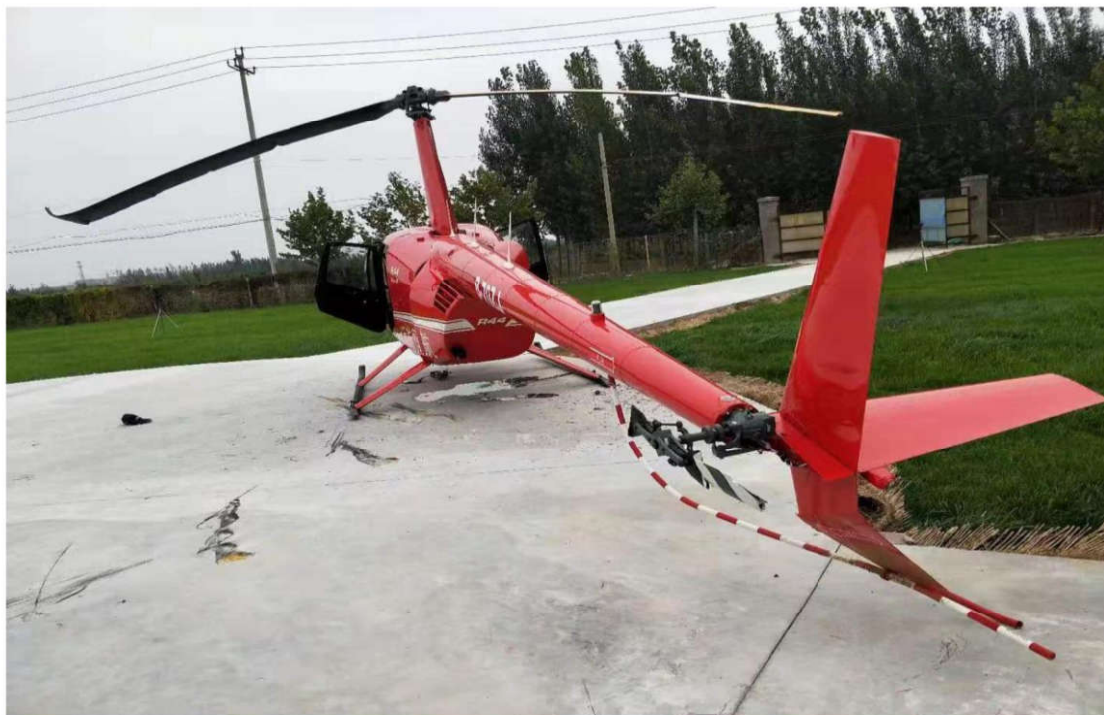
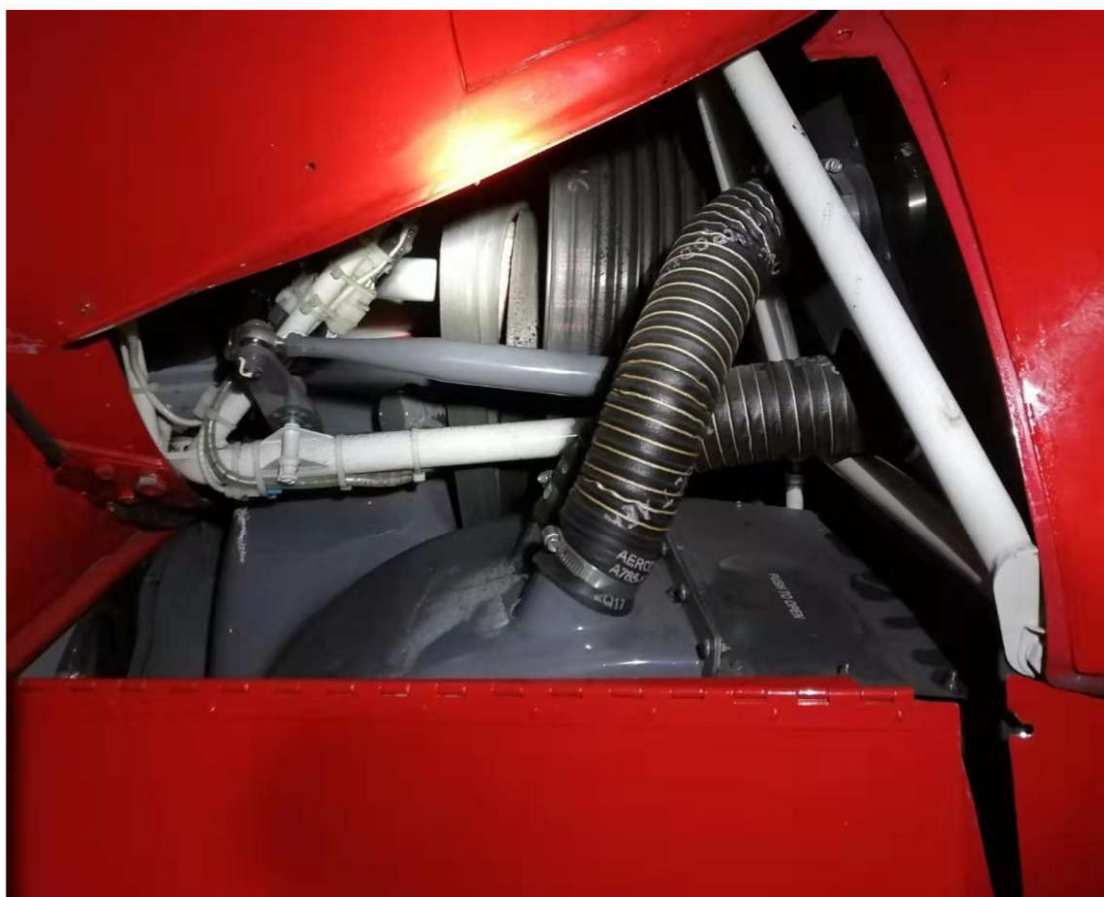
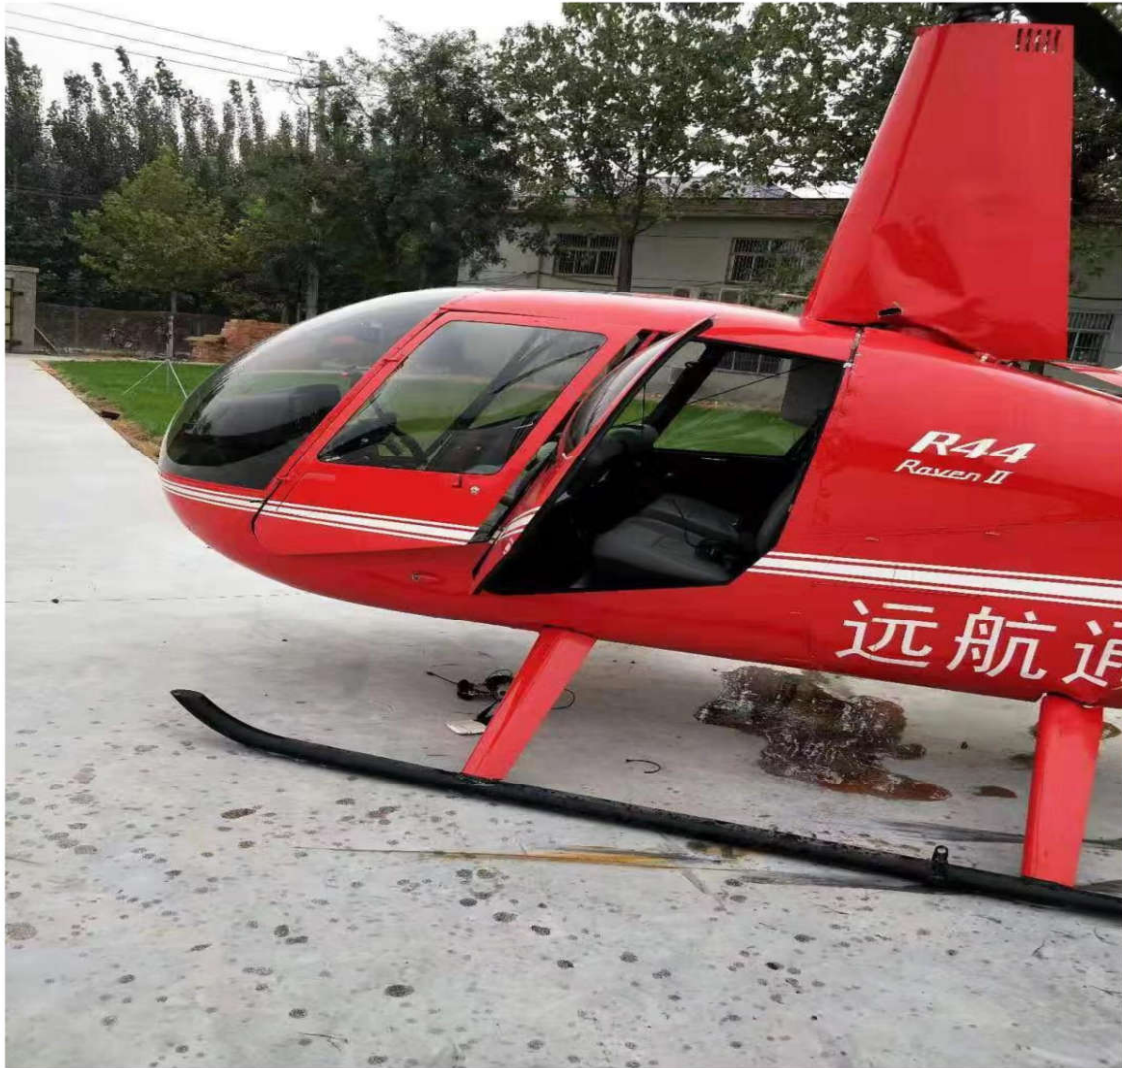
图 2-4 B-70ZJ 直升机损伤情况

经调取临时起降点监控视频及查看事故现场，事发地点为山东省淄博市周村区临时起降点，地理坐标为 $36^{\circ} 46'27.54", E117^{\circ} 54'1.43"$ ，直升机机身结构变形；直升机两片旋翼变形，主减速器折断；尾梁变形，尾桨折断，机身后包皮变形，发动机钢管机架变形，起落架变形，发动机漏油，摇臂室盖破损，发动机散热风扇严重变形，上下皮带轮严重错位，垂直防火墙和水平防火墙出现严重褶皱。（图 2-4）

4.1 建议远航通航制定关于乘机人员须知、临时起降点现场秩序维护、飞行前准备、应急预案等内容的具体操作标准，确保飞行过程有章可循。
