# 民用航空器不安全事件调查报告

## 山河通航 SA60L/B-10CK 飞机 迫降起火事件的最终调查报告

航空器信息：SA60L/B-10CK

民航湖南监管局“6.15事件”调查组

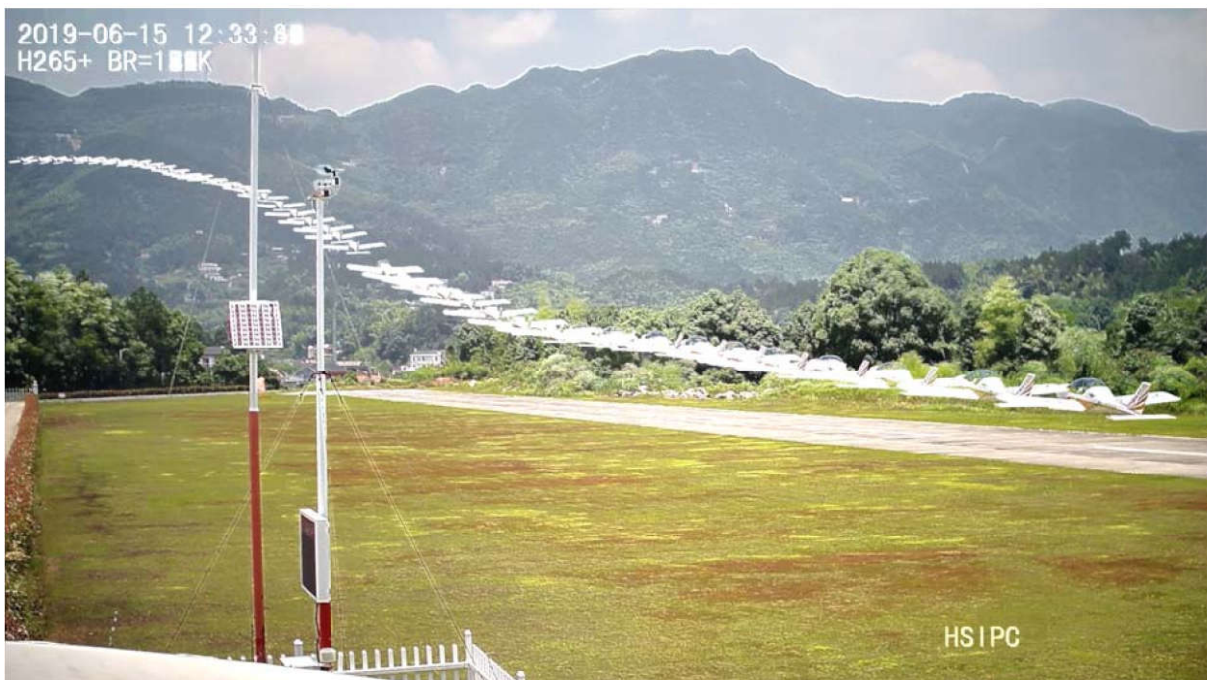
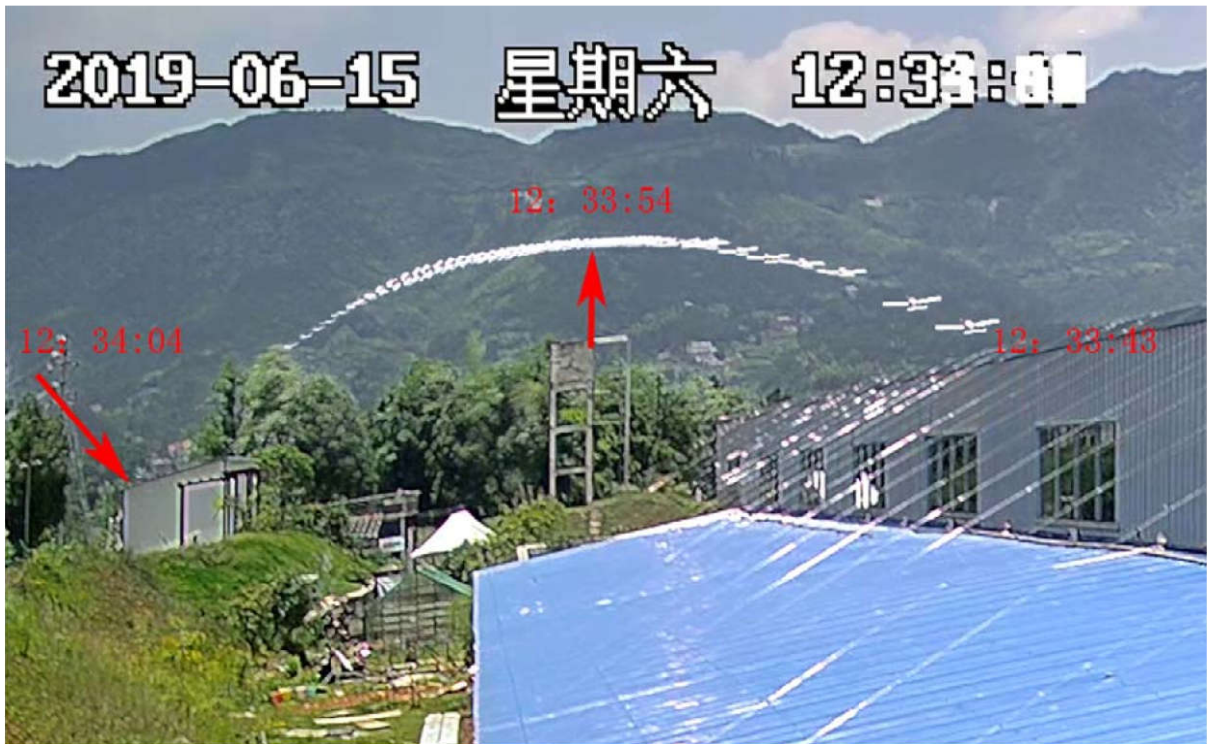
(起降点监控视频记录的飞机离地航迹)

巷子口起降点监控录像显示：12:31，该机转场飞行到巷子口起降点正常着陆，着陆后在跑道上原地掉头，滑行至35号跑道头，12:33飞机开始起飞。飞机离地后机身摆动较大，大概100英尺后飞机爬升明显减缓，然后飞机开始左转，左转后立即出现迅速下坠。

分析：飞机正常起飞，保持跑道方向爬升过程中，飞机姿态、速度和爬升率基本正常，说明起飞离岗过程中飞机动力充足，飞机各系统运行正常。转弯前飞机稍许有减小姿态趋势，如果飞机动力正常，该情况下飞机应该可以保持速度继续飞行。飞机左转弯后，飞机基本趋于平飞状态，然后飞机迅速下坠，说明飞机已基本保持平飞状态，如果保持足够动力情况下，飞机应该可以保持平飞。出现下坠状况，只有飞机在失去部分动力情况下，飞行人员前推操纵装置使飞机获取速度，当速度不能恢复时，飞机出现快速下坠。

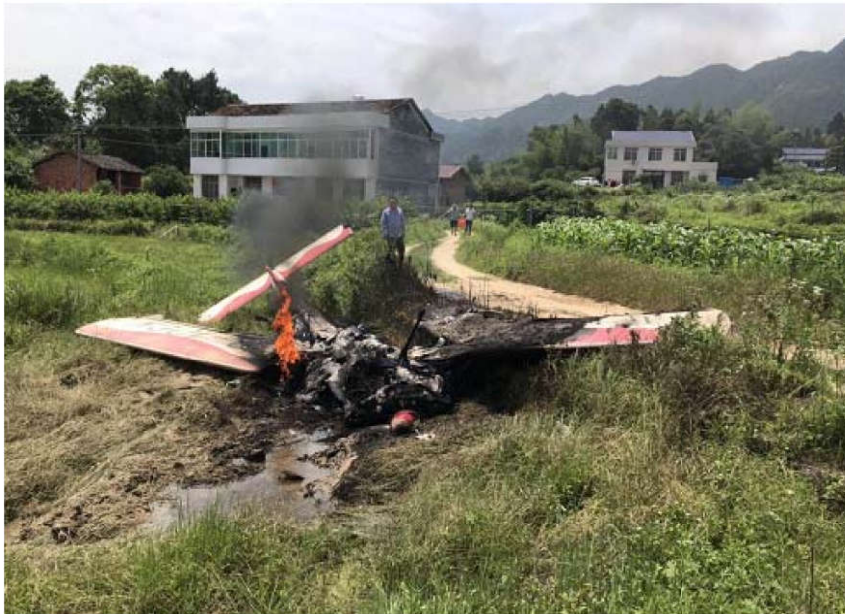
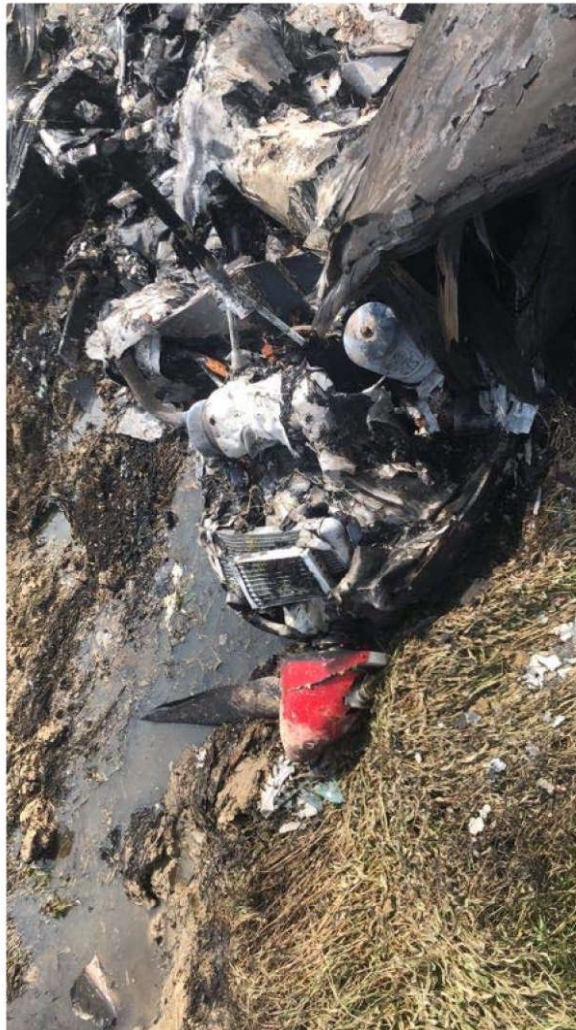
飞机迫降触地后倒扣着火，机身烧毁严重。机头发动机舱、座舱大部都烧毁，只剩下烧毁后的部分发动机、仪表等残骸，两机翼翼尖、尾翼未烧毁。

机身：前机身基本烧毁，后机身垂尾部分完整。

尾翼：尾翼保持较完整，升降舵蒙皮有裂纹。

机翼：左翼部分完整，蒙皮翼根部后段和翼梁烧毁；右翼蒙皮靠翼尖部分完整，其余烧毁。

起落架：前起落架折断，机轮完整；主起落架轮胎烧毁，铝合金主起落架支腿熔断。

动力装置：Rotax 912ULS 发动机烧毁，金属残骸零部件基本在位。双叶复合材料螺旋桨，其中一叶从根部折断，基本完好；另一叶连在桨毂上烧毁，剩碳纤维残骸。

仪表：高度表和空速表比较完整且表盘基本清晰，其余仪表烧毁，留有部分残骸。

(航空器损毁情况)

经勘查飞机迫降起火的水田，在飞机最终停止处前约 15 米，有一处飞机接地后划出的浅沟，长 2 米、宽 0.3 米、深 0.2 米，并在沟外发现空速管（安装在右大翼），判断飞机带右坡度，右大翼先接地后发生翻滚，倒扣在水田与田埂交界处。

4.1 建议公司加强飞机发动机系统维护，特别要加强对发生过不安全事件、关联部件有过损伤的发动机的维护工作。对于修复后的飞机，应进行全面系统的测试。
