Slutrapport RL 2020:07

Olycka vid Unkervatnet i Norge den 8 november 2019 med helikoptern SE-JIT av modellen R44 II, opererad av AB Skogsflyg Cassel Aero.

Diariernr L-161/19

2020-07-02

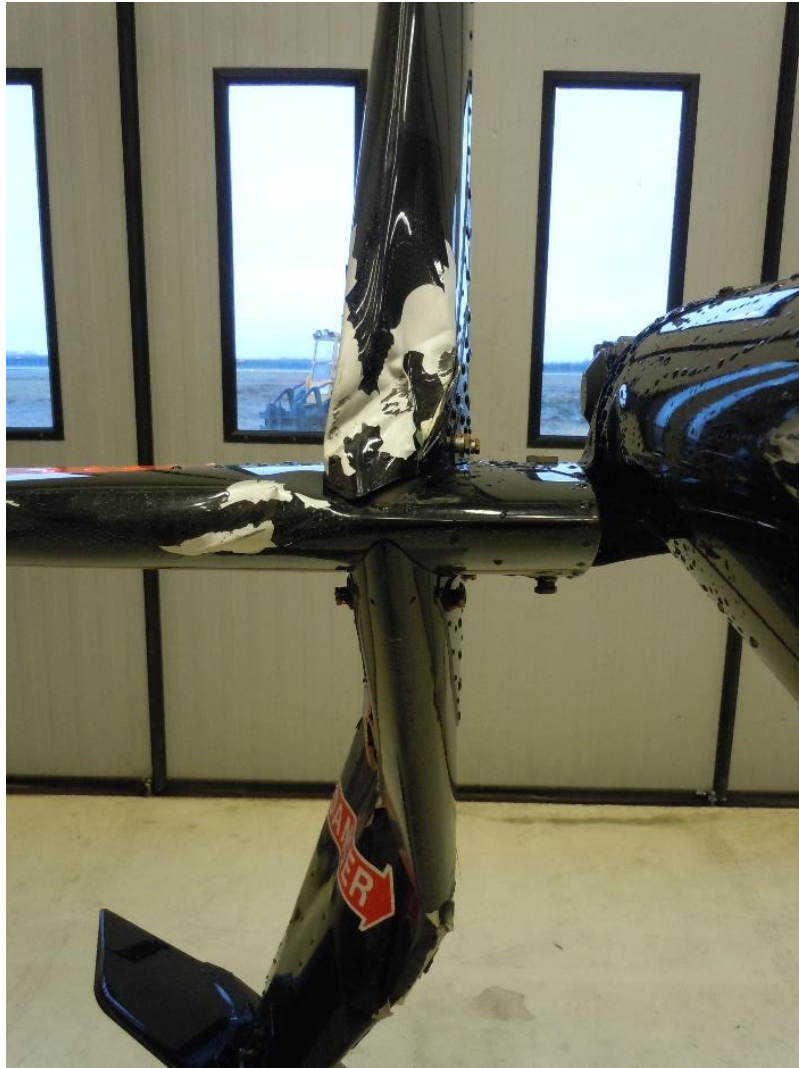
Betydande skador på helikoptern har konstaterats i form av avklippta stjärtrotorblad, skador på stjärtfenan, skador på stjärtbommen, avbrutet skydd för stjärtrotorn, avbruten stjärtrotoraxel samt skador på bakre landställ där den övre balken blev böjd, se figur 1–5.

Figur 1. Skador på stjärtfenan. Foto: Walthers Flygservice.

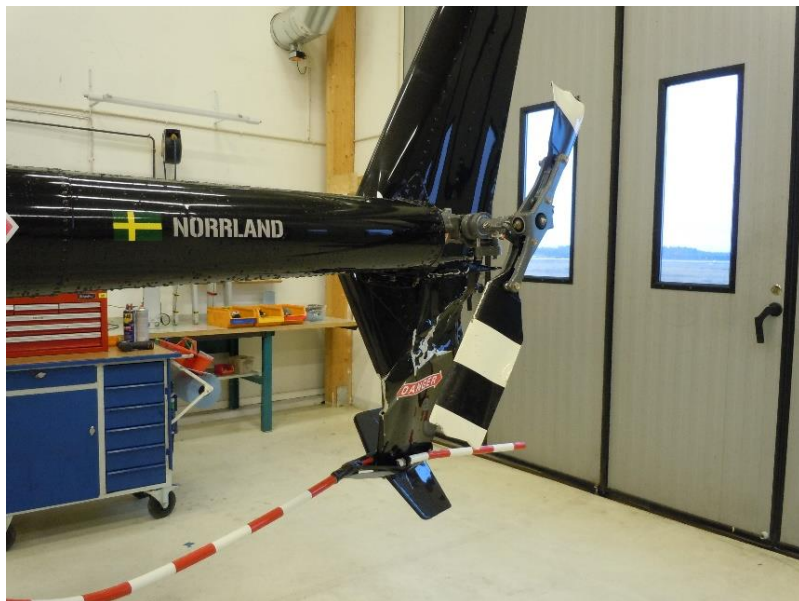
Figur 2. Skador på stjärtrotorblad. Foto: Walthers Flygservice.

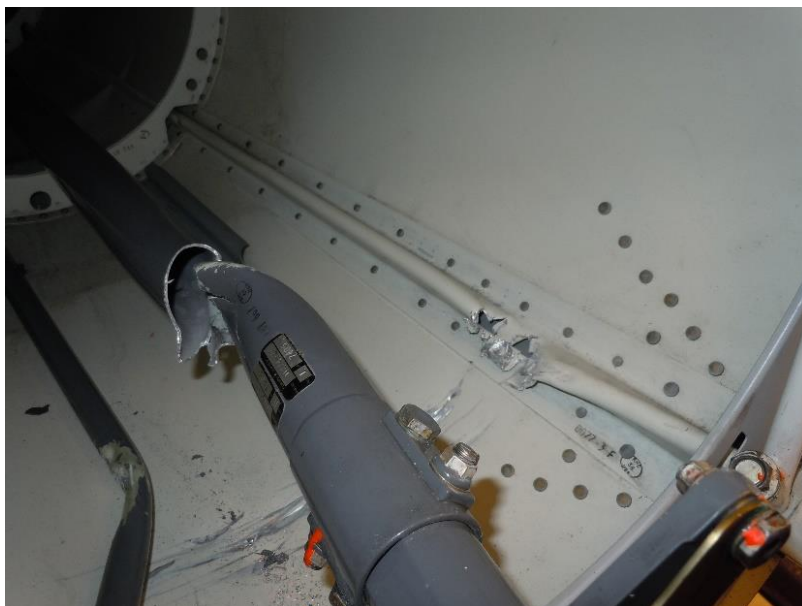
Figur 3. Skador på stjärtrotoraxel. Foto: Walthers Flygservice.

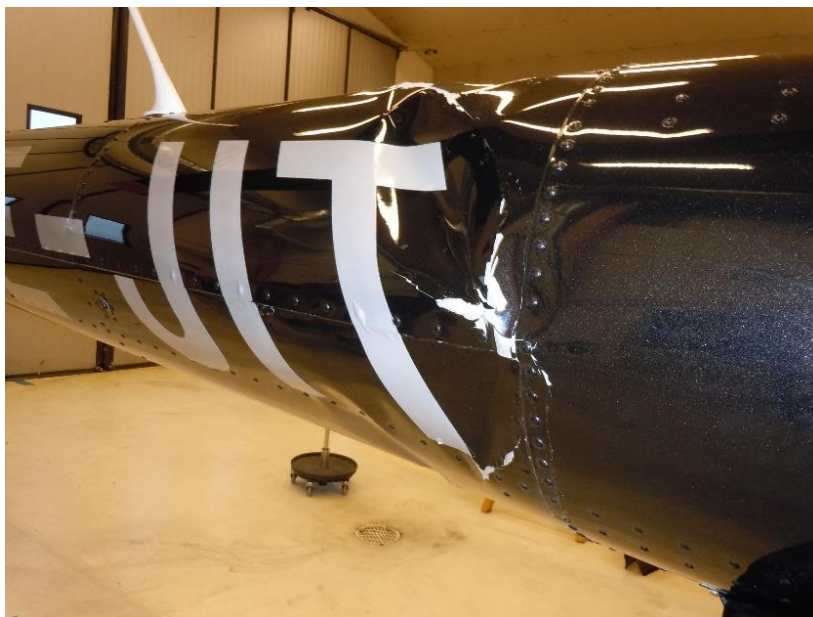
Figur 4. Skador på stjärtbommen. Foto: Walthers Flygservice.

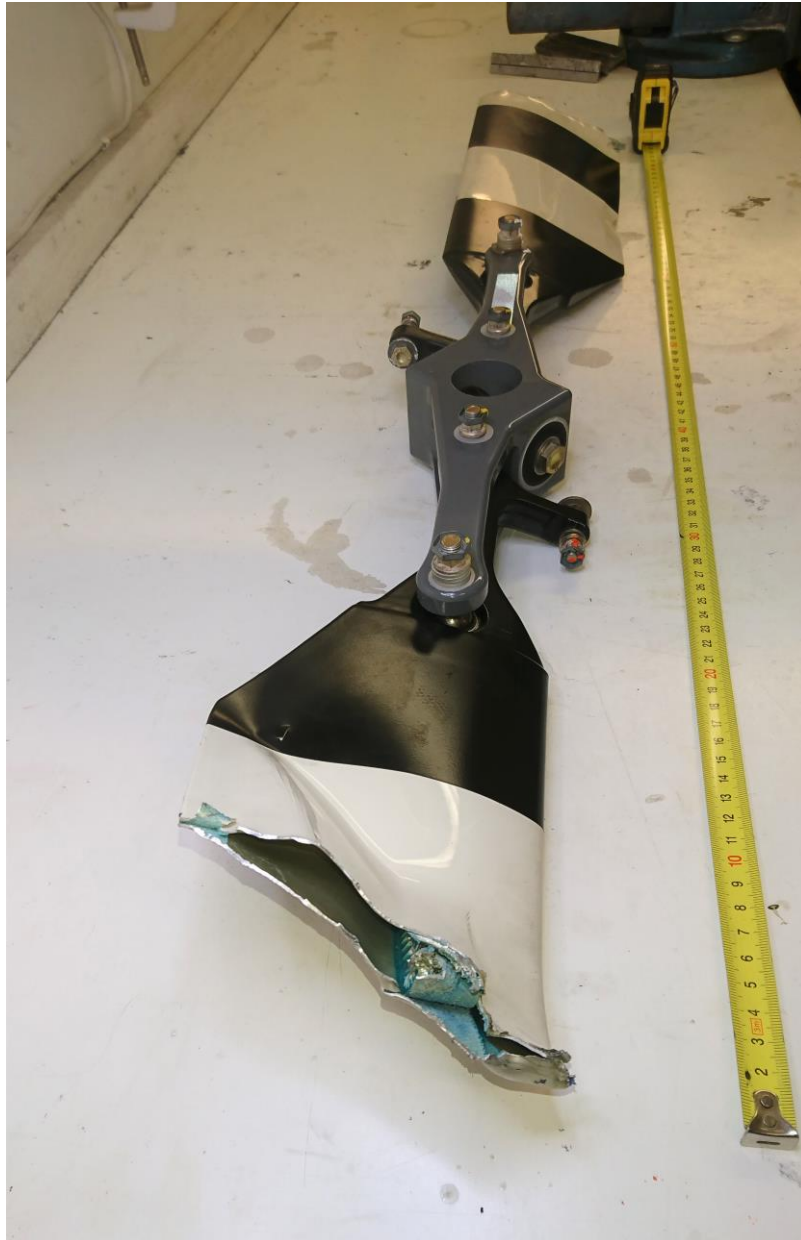
Figur 5. Skador på stjärtrotorblad. Foto: Walthers Flygservice.

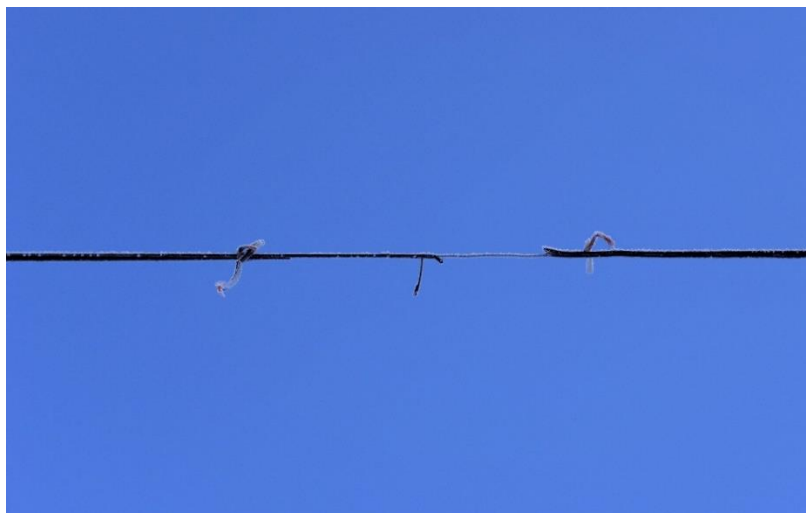
Luftledningen är en telefonledning som leder till en närliggande fastighet. Telefonledningen var inte i drift vid olyckstillfället. Ledningen gick inte av men skador uppstod på den i form av att skyddsisolering slets bort i samband med islaget, se figur 6.

Figur 6. Skador på telefonledning.

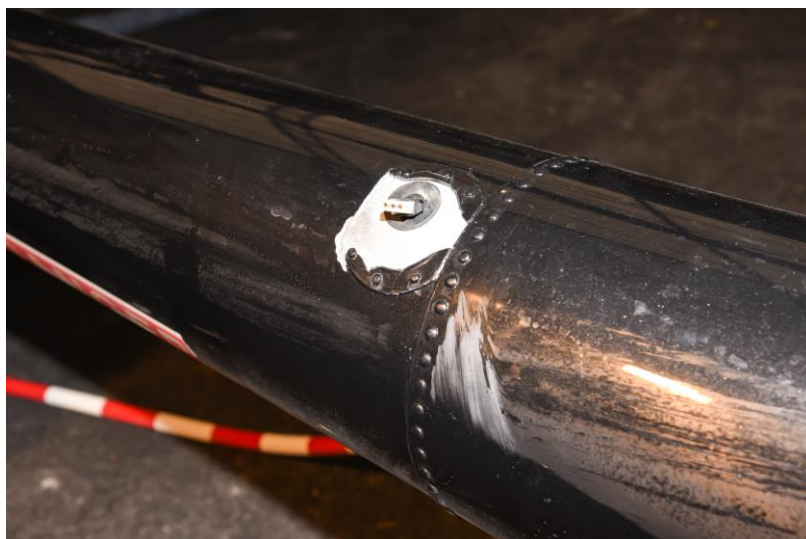
Det kunde också konstateras att det fanns spår av ledningens isolering längs stjärtbommens högra sida och att helikopterns antikollisionsljus slitits bort av ledningen, se figur 7.

Figur 7. Skador längs sidan av bommen.

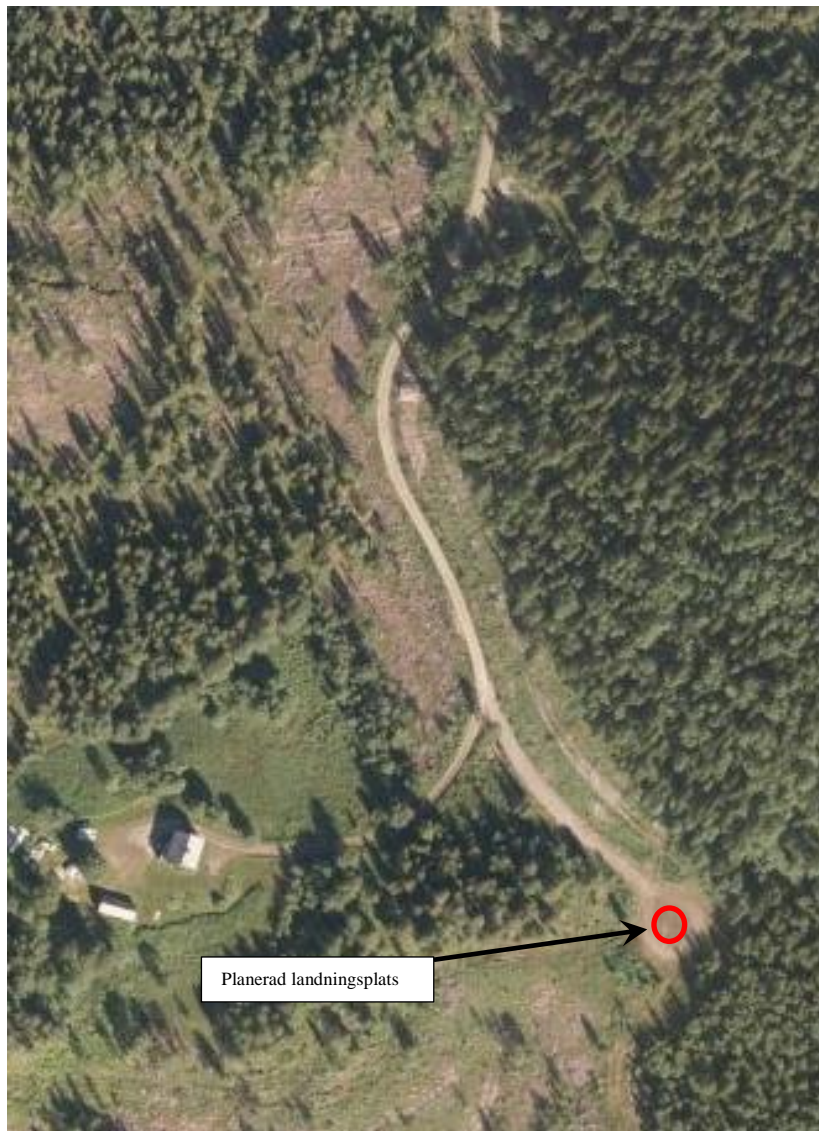
Olycksplatsen är ett smalt skogshygge bredvid en skogsväg som leder mot en vändplan vid vägens slut. Vändplanen var den planerade landningsplatsen. Vägens riktning mot vändplanen är ca 160 grader och terrängen i skogshygget lutar svagt ned mot vägen och består av mindre buskar och sly. Vändplanen är ca 18 m i diameter.

Figur 10. Skogsvägen med den planerade landningsplatsen på vändplanen markerad av SHK. Foto: @Kartverket, Norge.

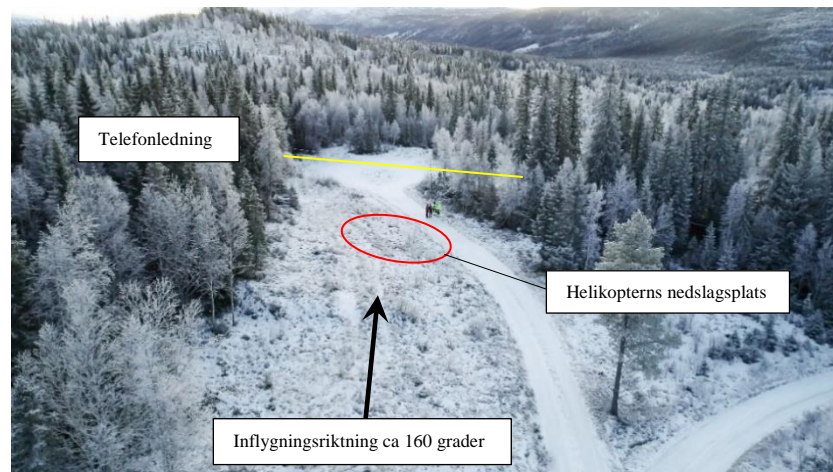
Strax innan vändplanen korsas vägen av en telefonledning som går tvärs över vägen på ca 6–7 meters höjd. Vid olycksplatsundersökningen kunde det konstateras att ledningens höjd ligger på halva höjden jämfört med de omgivande trädens höjd på den norra sidan om skogsvägen. På den södra sidan ligger ledningens höjd på ca 2/3 av de omgivande trädens höjd. Ledningsstolparna på båda sidorna om skogsvägen stod skynda bland omgivande träd.

Figur 11. Bild i inflygningsriktningen med markeringar införda av SHK. Foto: Statens haverikommission for transport, Norge.

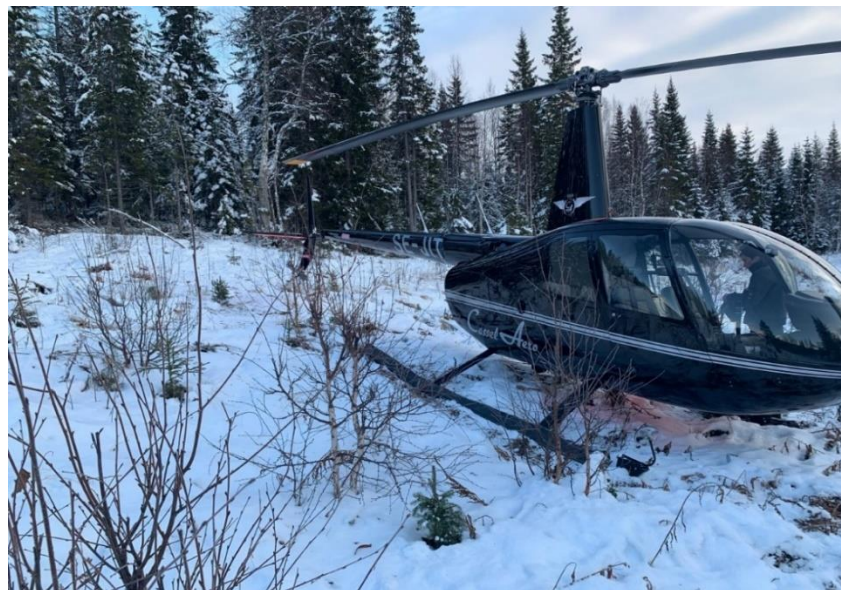
Helikoptern landade i nedförslutning på den öppna ytan bredvid vägen. Haverikommissionen undersökte olycksplatsen tre veckor efter händelsen och det fanns då fortfarande vissa spår av händelsen. Bland annat gick det att identifiera märkena efter landningsmedarna. Vid olycksplatsundersökningen hittades inte några avslagna delar från stjärtrotorn eller spår i marken från stjärtfenans nedslag.

Figur 12. Bild på helikoptern efter nedslaget. Foto: AB Skogsflyg Cassel Aero.
