# 航空器事故/事故征候 及其他不安全事件调查报告

事件类型：冲出跑道

航空器信息：CTLS/B-10J7

# 2020年01月15日河北魏龙通航 B-10J7号飞机冲出跑道事件的调查报告

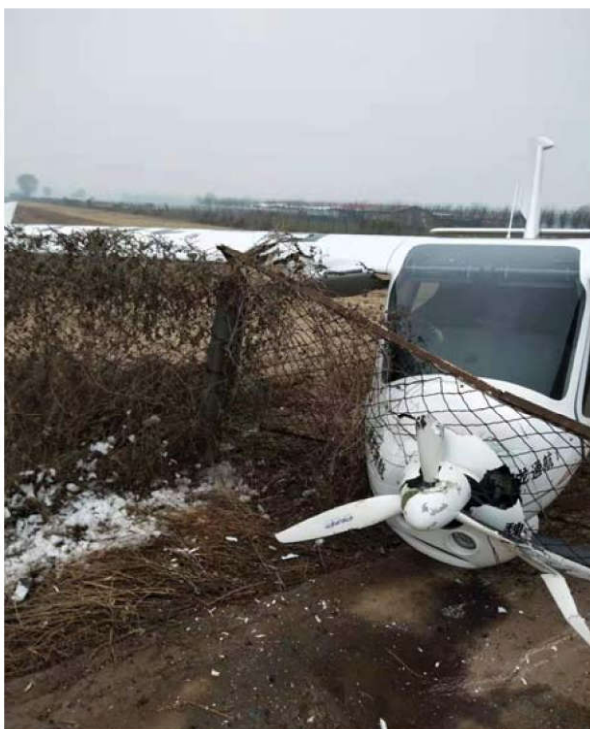
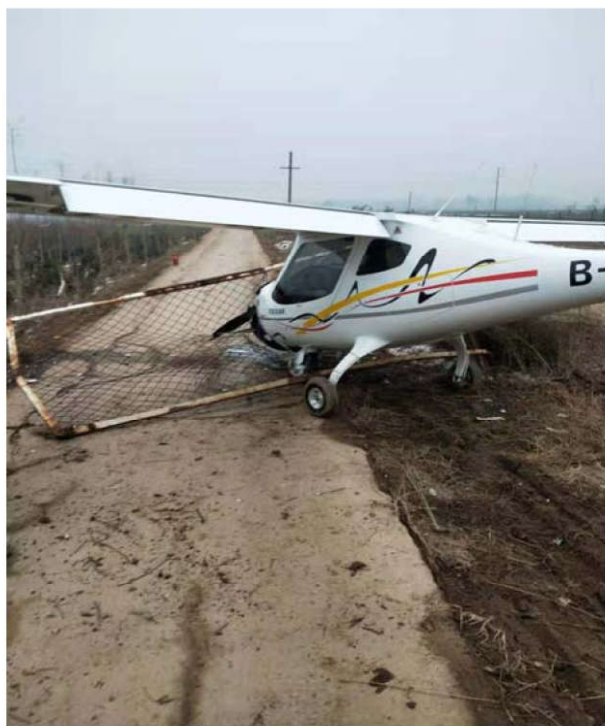
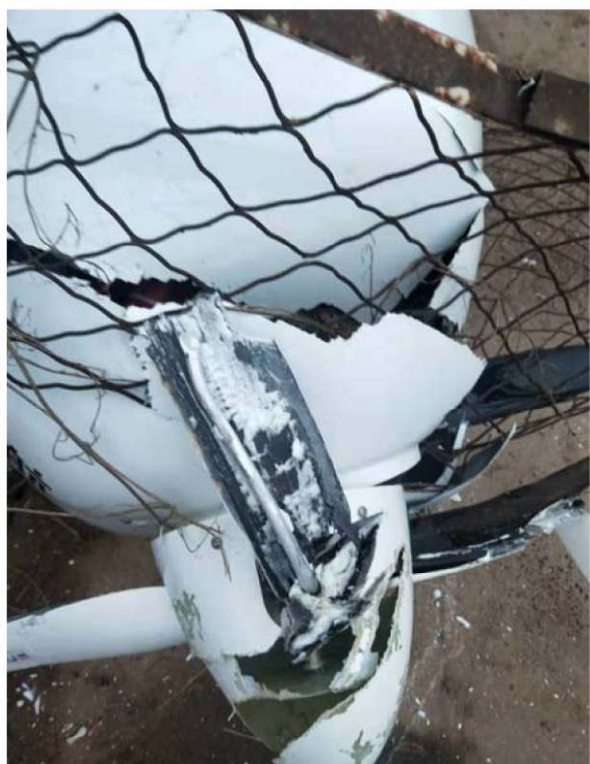
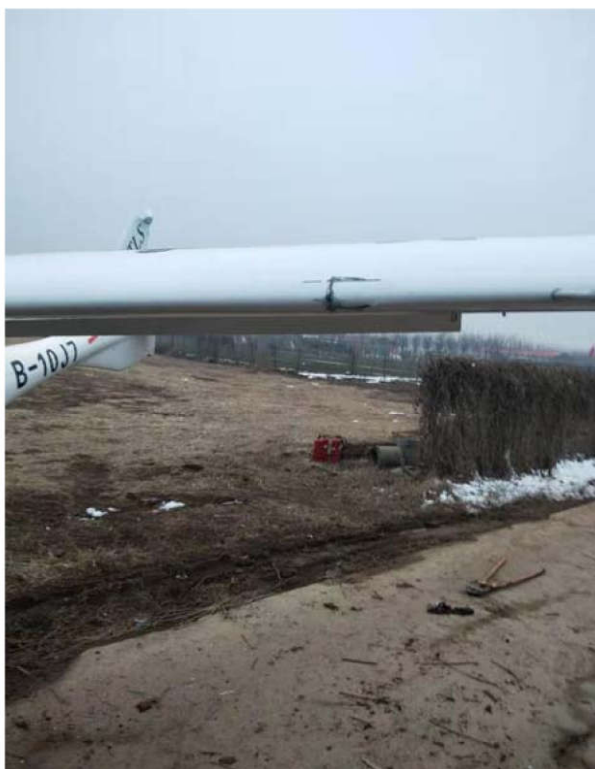
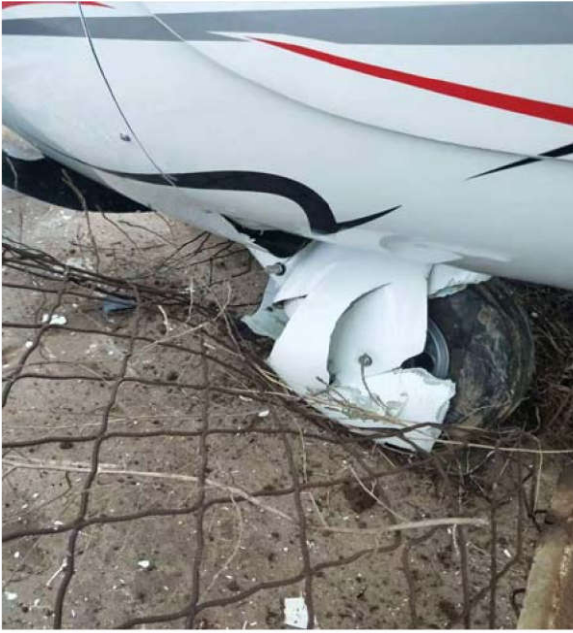
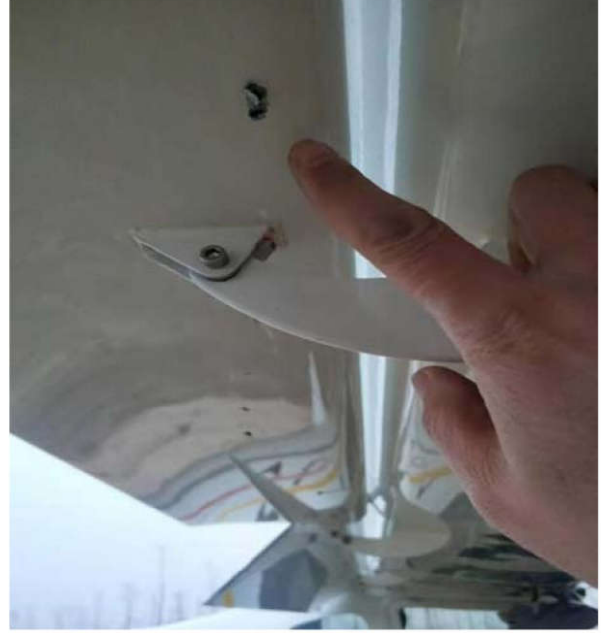
经现场勘查，该机螺旋桨报废；发动机损伤，发动机舱破损，发动机支架破损；前起落架报废；左机翼碰撞破损，右机翼破损严重报废；右侧主起落架变形；驾驶室变形破损；右侧舱门破损；机身下部破损（见图 1、2、3、4、5、6）。

事发地点位于机场内，周边地势平坦。现场勘查发现，距离跑道北头最近的地面上有轮胎刹车痕迹，判断为该飞机着陆时速度过大，飞行员收光油门、拉刹车操作后飞机冲出跑道所导致；机翼前缘破损、围栏外有螺旋桨叶碎片，可判定为飞机冲出跑道撞到围栏所导致；前起落架向后弯曲，判断为该飞机冲出围栏撞到高度相对较高的水泥面且向前撞击力过大所导致。

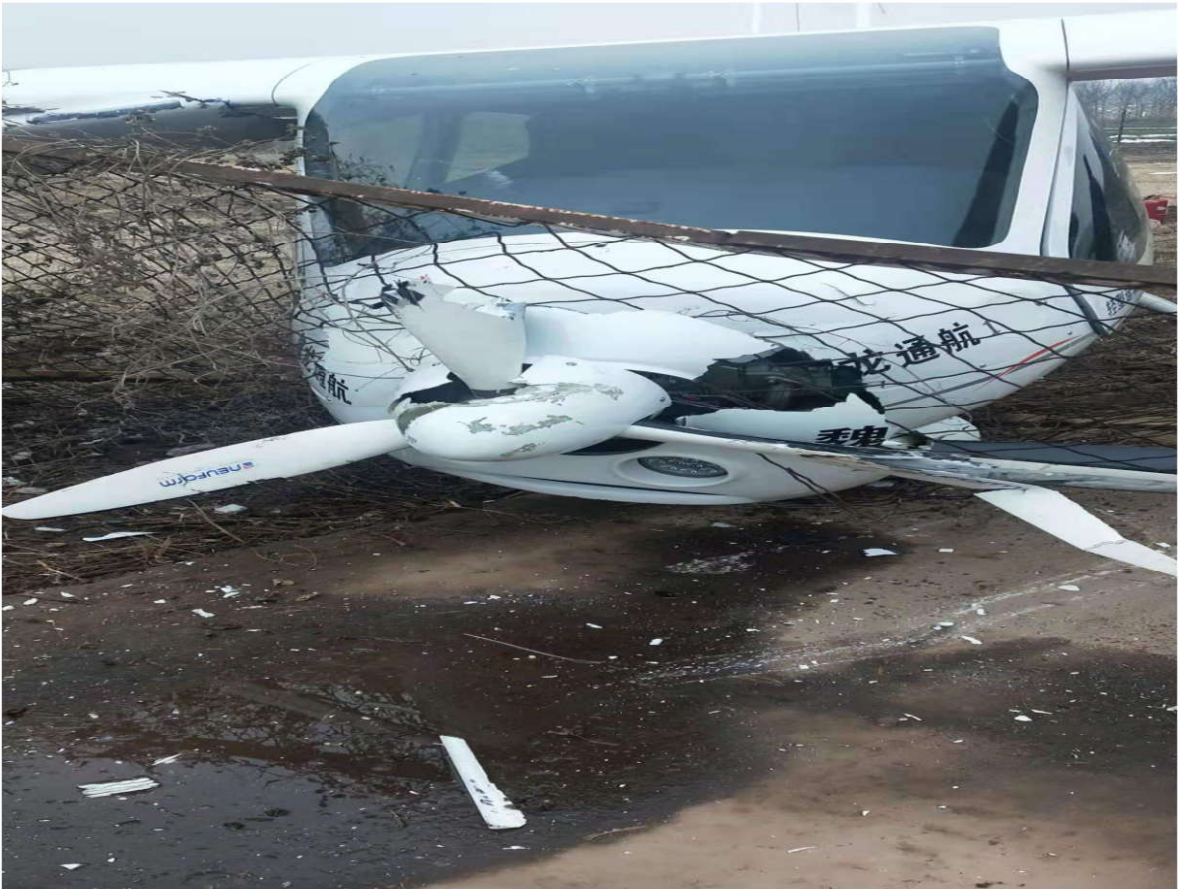
图 7

主残骸位于机场围界内，跑道北头，距跑道中心点 280 米，发动机舱周边散落螺旋桨桨叶残片（见图 7）。
