SWCAAC-YN-SIR-2020-01

航空器事故/事故征候 及其他不安全事件调查报告

聚翔通航 K-1200 (K-MAX) /B-70VZ 直升机

吊桶灭火取水作业过程中落入金沙江

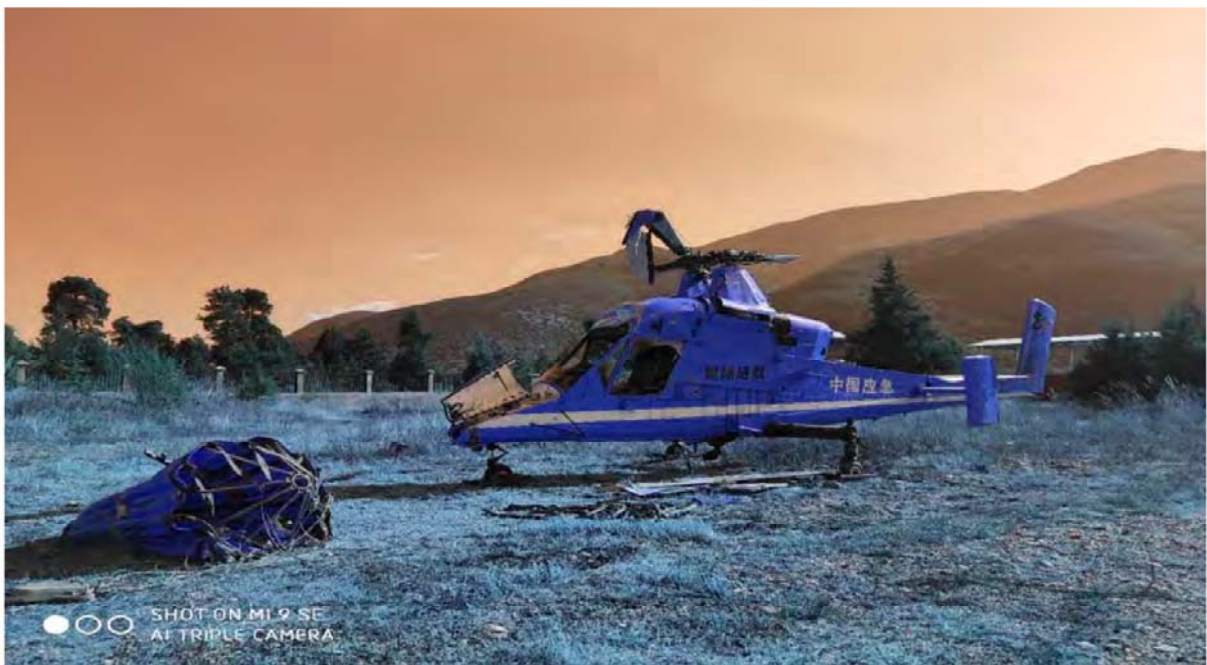
B-70VZ 直升机整机框架梁轻微变形，尾梁严重变形，整机外蒙皮鼓起、有部分铆钉松动脱落和油漆脱落，前起落架滑撬有凹坑及轻微变形，电瓶舱盖严重变形，舱盖挤裂，机载电瓶挤偏变形，后视镜脱落，前、左、右驾驶舱风挡玻璃碎裂，舱门轻微变形，两侧侧垂尾严重变形，垂直尾翼严重变形，方向舵严重变形，着陆灯破损，主减速器破损严重，主桨叶全部折断，主桨毂阻尼器损坏脱落，主桨毂轻微变形和擦伤，主桨毂拉杆间隙严重变大，外表有严重磨损，所有座舱仪表和导航设备进水但外观无损伤。发动机进水但未见破损和裂纹。公司评估直升机损失超过整机价值的三分之二，拟整机报废并注销三证。（见附件 17）。

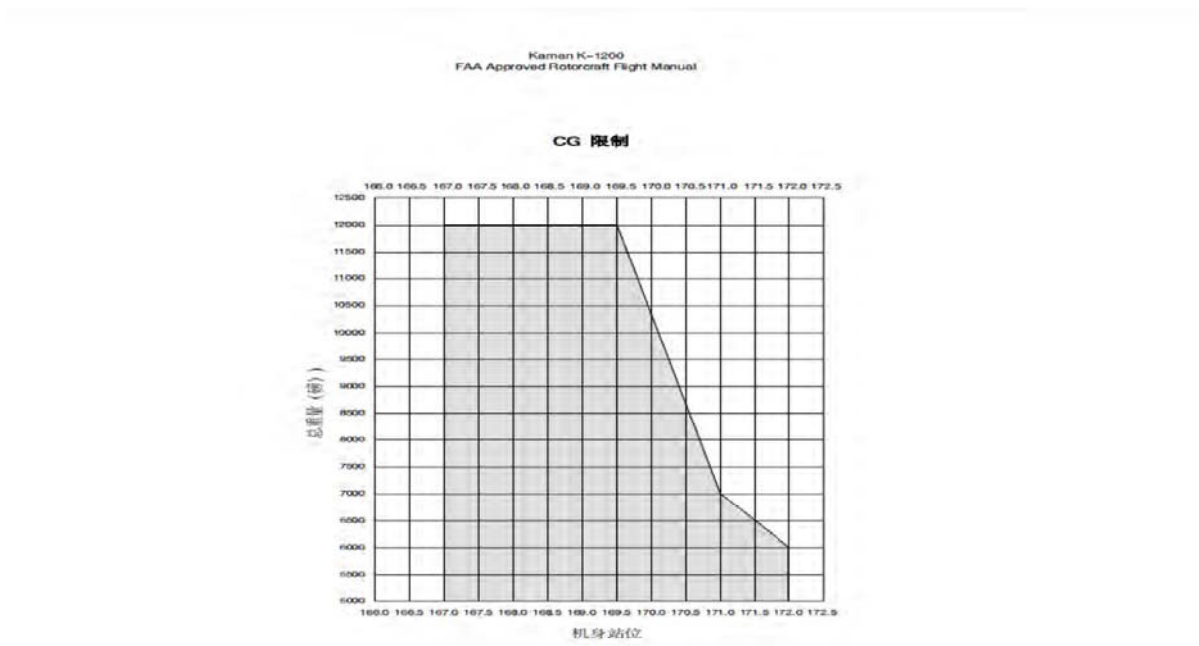
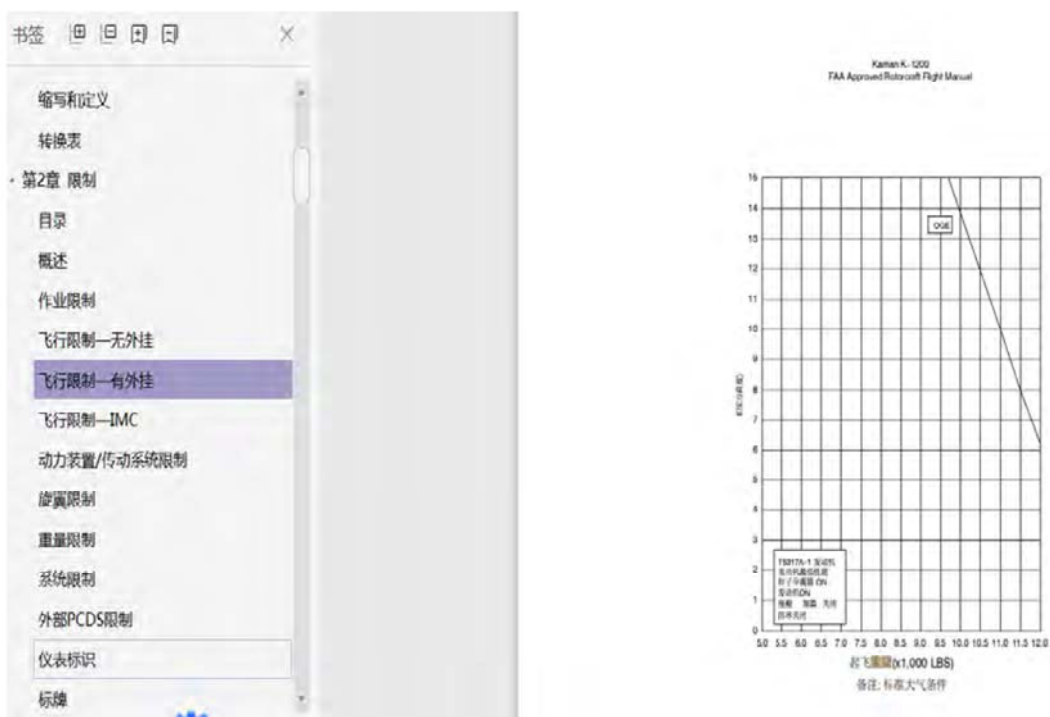
图4：K-1200直升机重量、重心相关规定

直升机实际起飞重量10930磅，小于公司手册规定的最大起飞重量12000磅。经计算飞机的重心为169.03，在重心范围167-172之间。重量、重心满足公司《运行手册》和《飞行手册》中载重平衡相关规定（见图4）。

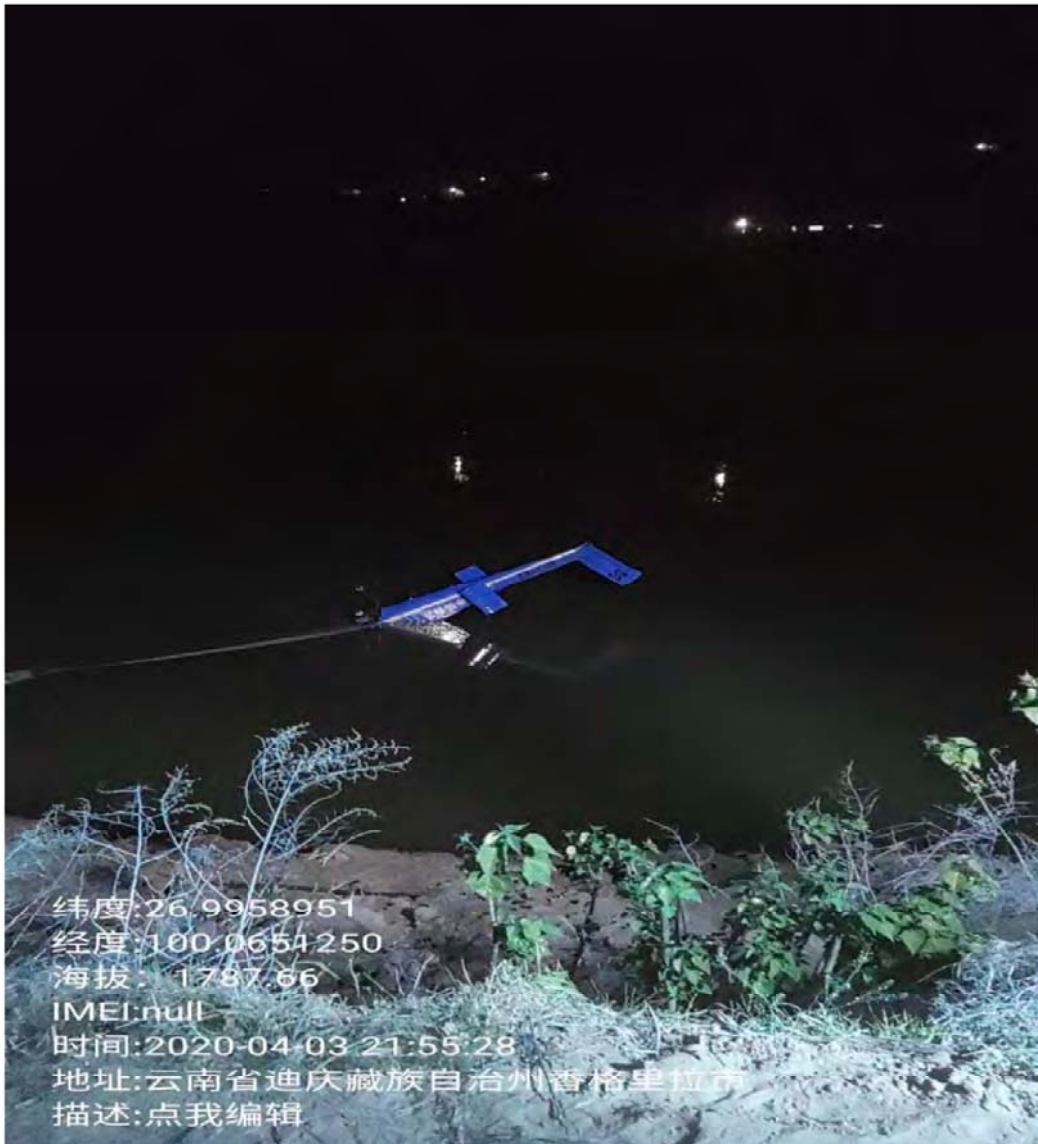
图6：打捞事发直升机现场照片

B-70VZ直升机落入金沙江水域，落水深度约2米，距离岸（西）边约7米。坐标：北纬26° 9958951，东经100° 0651250。海拔高度1787.66米。

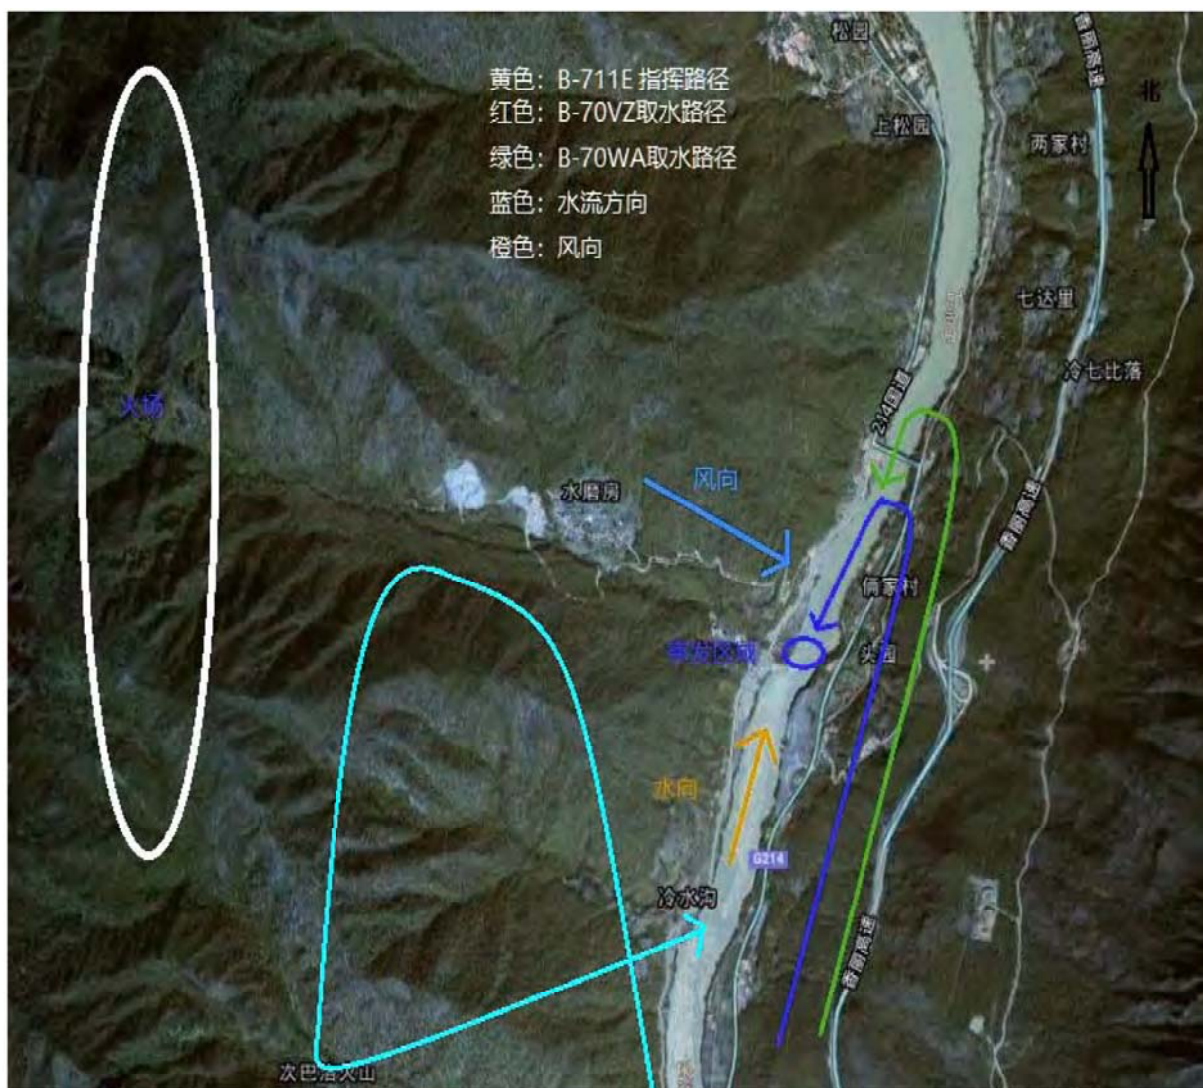
图 11：直升机飞行轨迹示意图

根据对当事飞行员问询并查询相关手册，事发时飞机从水源东侧进入取水点（坐标：北纬 26° 9958951, 东经 100° 0651250），高度 40 米左右，机头朝西南方向，沿江飞行逆流取水（见图 11）。B-70VZ 直升机取水地点离冷水沟应急气象站较近，根据该气象站天气实况在 16: 28 出现极大风速 8.7 米的偏西风（见图 5）。而该方向直升机侧风极限值为 17kt, 约为 8.746 米/秒（见图 13）。当时最大风速接近直升机的侧风极限值。

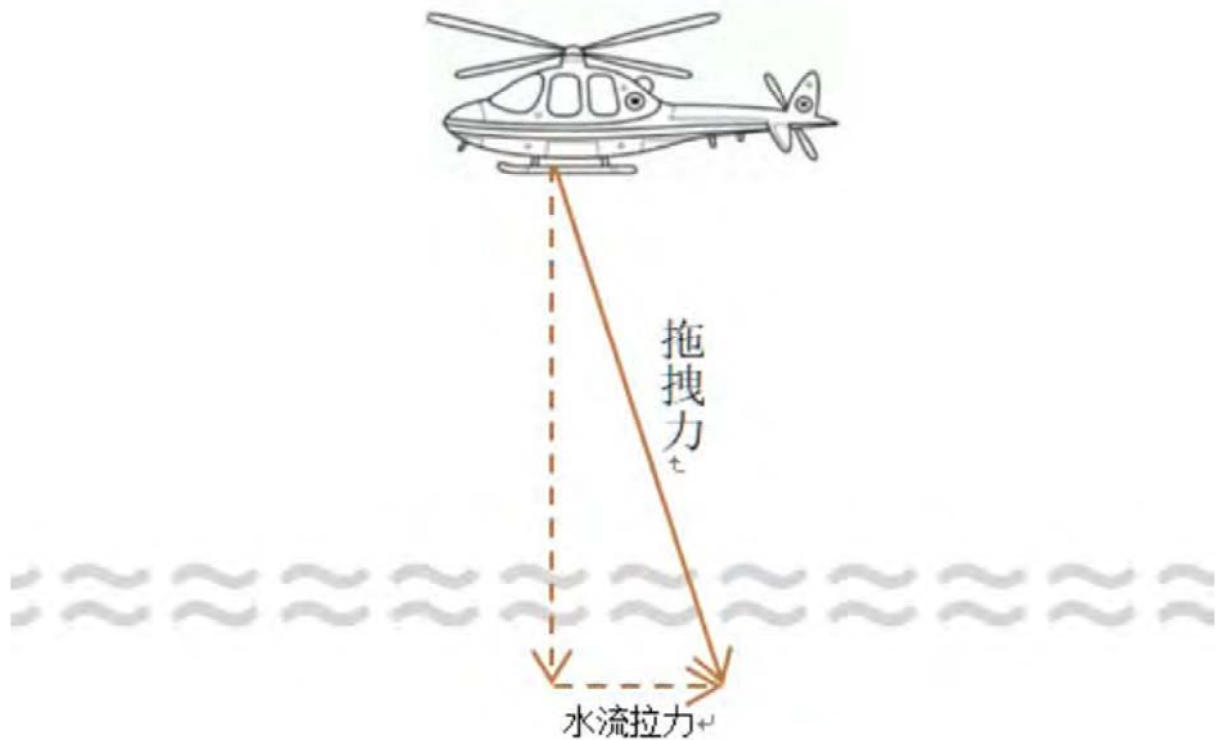
图 14：水流拖拽力示意图

根据云南省水文水资源局丽江分局确认：石鼓水文站距松园桥约 30 余公里，区间无主要河道加入，根据石鼓水文站 4 月 3 日 8 时水位 1818.30 米，查算相应流量为 500 立方米每秒，4 月 4 日 8 时水位无变化。由此推算 4 月 3 日 17 时松园桥附近处流量约为 530 立方米每秒，流速约为 1 米每秒。吊桶体积约为 2.5 立方米；入水横截面积约为：1.5-2 平方米。在此水流速度下，吊桶入水对飞机瞬间产生额外的向下拖拽力，加剧了飞机的下沉，导致飞机状态发生剧烈变化。

下沉气流加上水流的拖拽力共同作用致使直升机状态无法控制，导致飞行员无法通过补总距来制止高度快速损失。飞行员没有足够的时间和空间恢复对直升机的控制，之后直升机约带 40 度俯角落入江中。
