Slutrapport RL 2020:10

Olycka på Långtora flygplats den 18 april 2020 med segelflygplanet SE-TRI av modellen LS1-f, och ett allvarligt tillbud med motorsegelflygplanet SE-UPH av modellen HK 36 TTC, båda opererade av privatpersoner.

Diariernr L-29/20

2020-10-26

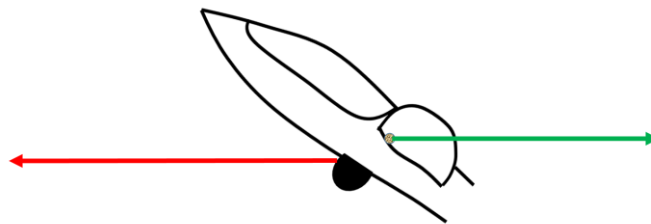
Följande bild visar hur krafterna påverkar segelflygplanet och det ogynnsamma moment som en tyngdpunktskoppling kan medföra vid bogserstart, (se figur 5).

Figur 5. Kraftspel vid tyngdpunktskoppling.

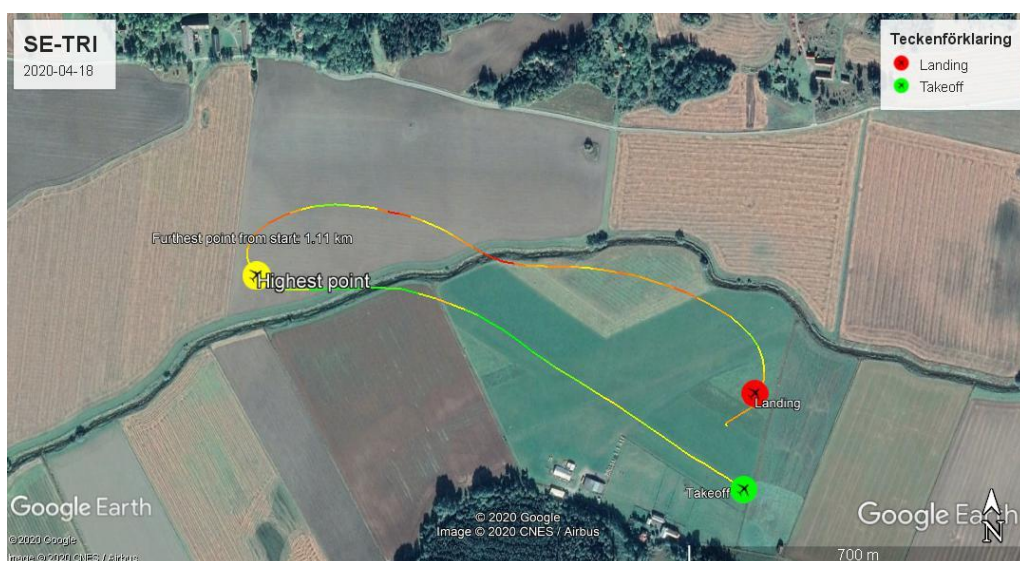
Figur 7. Flygbana för segelflygplanet SE-TRI Källa: Google: Lantmäteriet diarienummer Dnr R61749_190001.

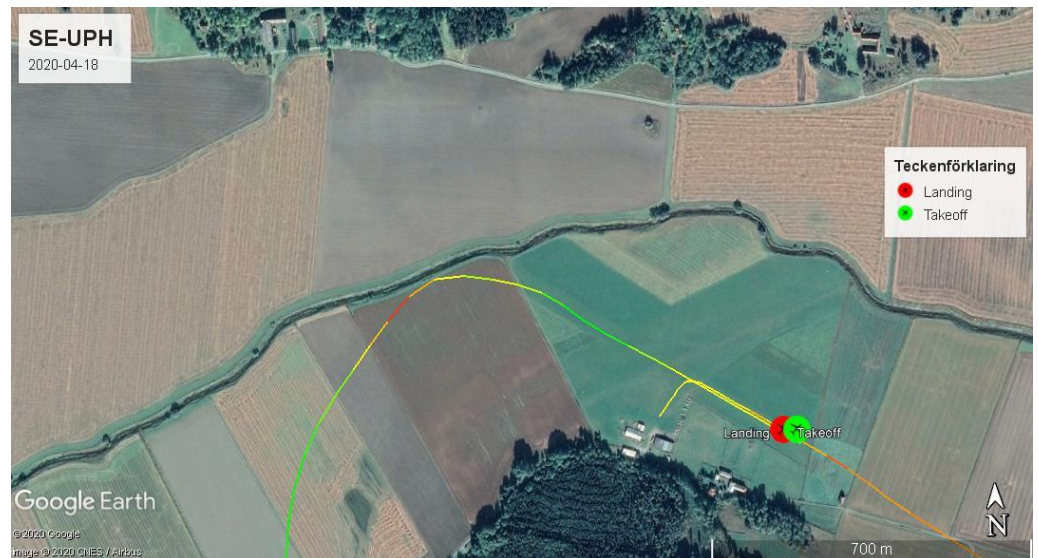
Figur 8. Flygbana för motorsegelflygplanet SE-UPH Källa: Google: Lantmäteriet diarienummer Dnr R61749_190001.

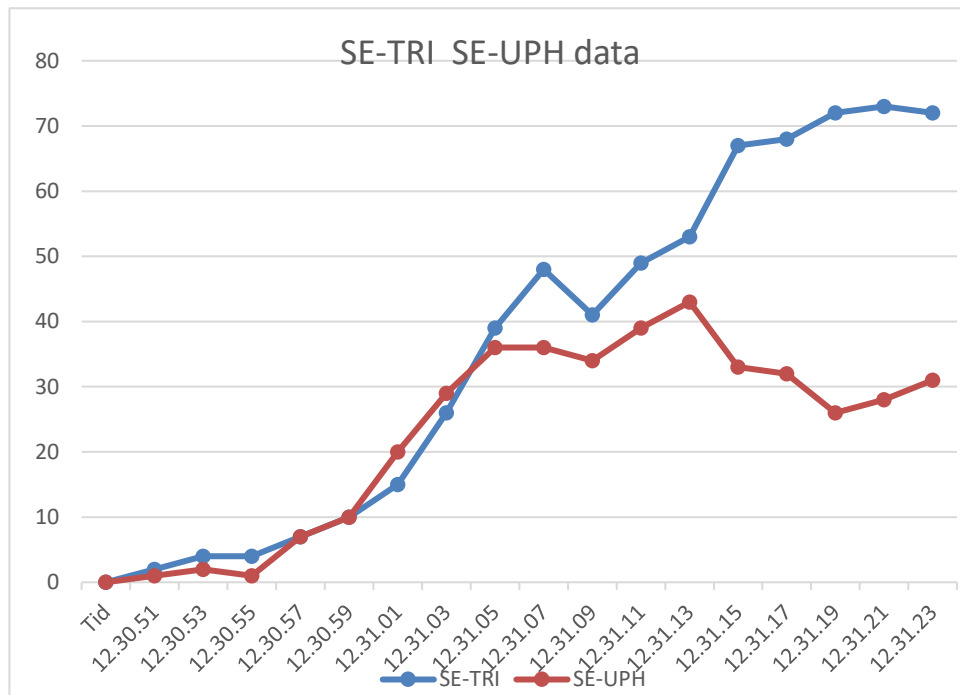
Vid jämförelsen i tabellen redovisas de gemensamma tidpunkterna för att jämföra de inbördes höjderna vid samma tidpunkt. Alla höjder är med flygplatsen som referenshöjd. Vid tidpunkten 12.31.13 började de geografiska färdspåren avvika från varandra vilket förklaras med att urkopplingen sker vid denna tidpunkt. Vid tidpunkten 12.31.22 nådde segelflygplanet 73 meters höjd som var den högsta under hela flygningen. Vid tidpunkten 12.31.19 nådde bogserflygplanet sin lägsta höjd på 26 meter.

Figur 10. Diagram med höjddata för SE-TRI och SE-UPH.

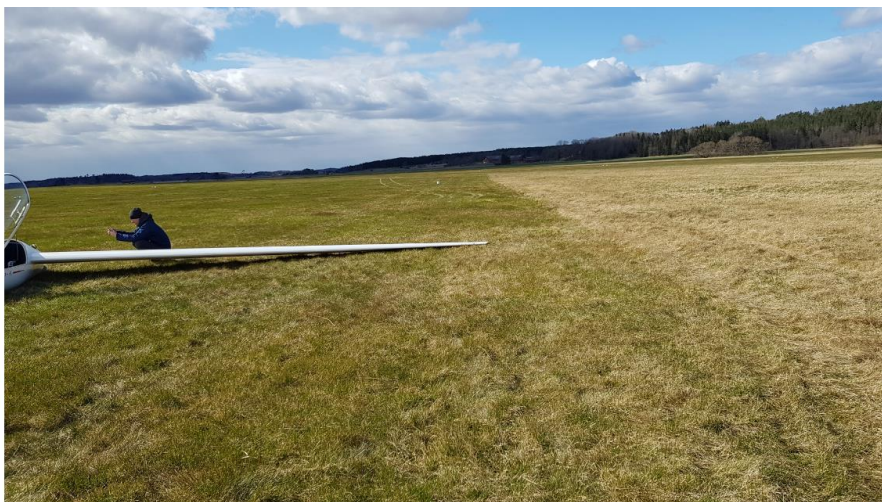
Flygplanet slog i marken strax utanför bana 30 för att stanna ett par meter in på banan. Banan bestod av kortklippt gräs och utanför banan var gräset oklippt, (se figur 14–15).

Figur 14. Bild på flygplanet SE-TRI som stannat ett par meter in på bana 30. Foto: Karin Lindgren, Stockholms segelflygklubb.

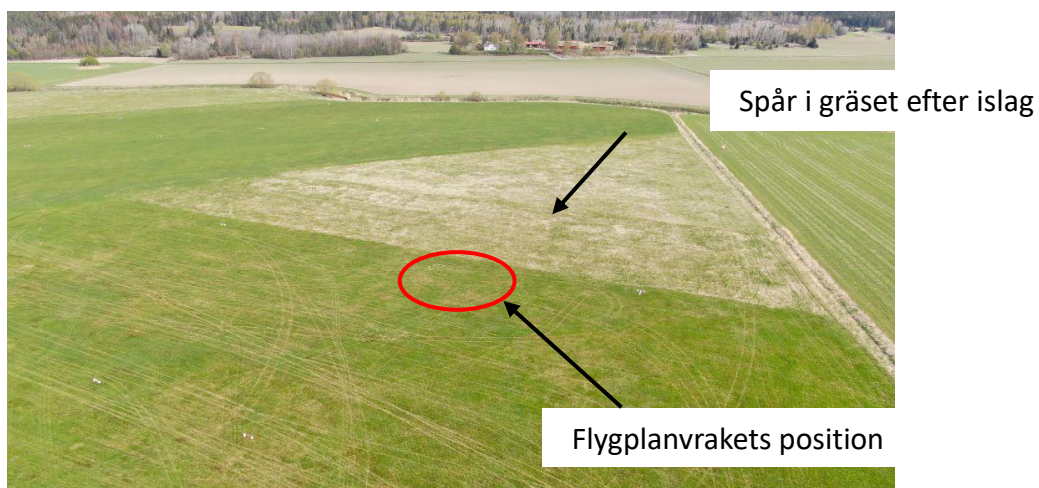
Figur 15. Översiktsbild på olycksplatsen.

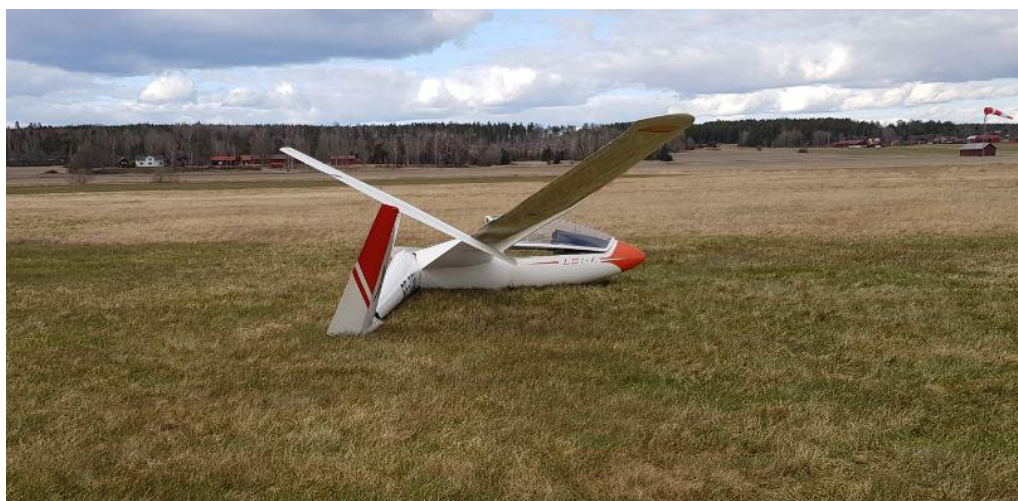
Det uppstod betydande skador på flygplanet där bakkroppen bröts av bakom vinginfästningen och landningsstället blev inslaget. Även höjdrodret, huvramen, huvlåsningen och vingarna fick skador.

Flygplansvraket hamnade några meter in på banan med nosen åt väster, (se figur 16).

Figur 16. Segelflygplanet SE-TRI efter olyckan. Foto: Karin Lindgren, Stockholms segelflygklubb.
