# RAPORT KOŃCOWY

## WYPADEK

ZDARZENIE NR – 1462/2020

STATEK POWIETRZNY – Wiatrakowiec, XENON 2 RST, SP-XEND

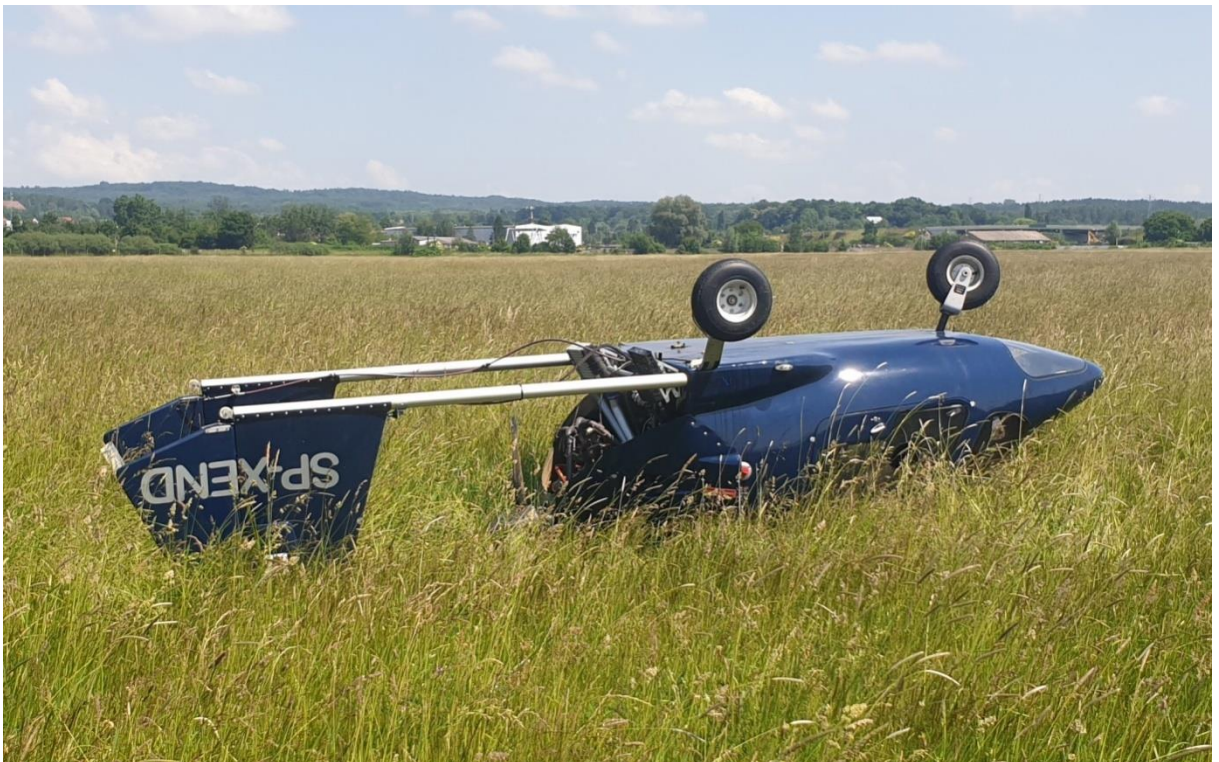
Wiatrakowiec w trakcie zdarzenia został poważnie uszkodzony. Maszt wraz z wirnikiem oraz prawe koło podwozia głównego zostały oderwane od kadłuba. Zniszczeniu uległy: łopaty śmigła pchającego, przezierne elementy owiewki kadłuba oraz drzwi wiatrakowca.

Rysunek 1. Wiatrakowiec XENON 2 RST, SP-XEND na miejscu zdarzenia

Wiatrakowiec uderzył w ziemię prawym kołem podwozia głównego a następnie przewrócił się. W wyniku zdarzenia pilot doznał lekkich obrażeń, kabinę wiatrakowca opuścił o własnych siłach.

**Nieprawidłowe przygotowanie statku powietrznego do lotu, polegające na niewłaściwym umocowaniu balastu wyważającego wewnątrz kabiny.**
