## *Slutrapport RL 2021:01*

**Olycka vid Hagstad i Skåne län, den 9 juli 2020 med segelflygplanet SE-UFS av modellen DG-300 ELAN, opererat av en privatperson.**

Diariernr L-52/20

2021-01-27

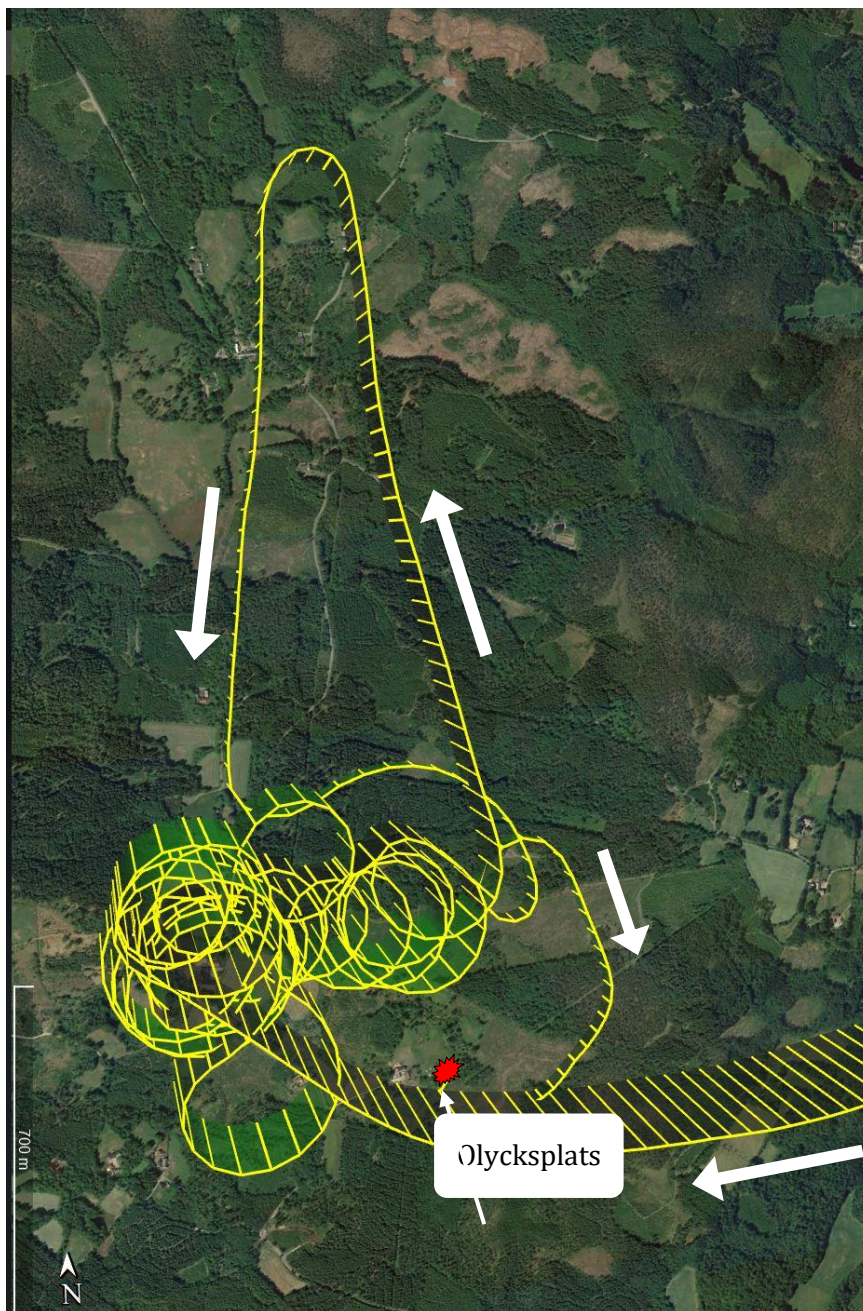
Figur 3. Flygplanets färdspår de sista 15 minuterna av flygningen. Markeringar infogade av SHK. Bild: Google Earth. Lantmäteriet diarienummer Dnr R61749\_190001.

Enligt registreringen har flygplanet cirklat över det tänkta utlandningsfältet från kl. 13.25.30 fram till olyckan kl. 13.40.29 (se figur 3).

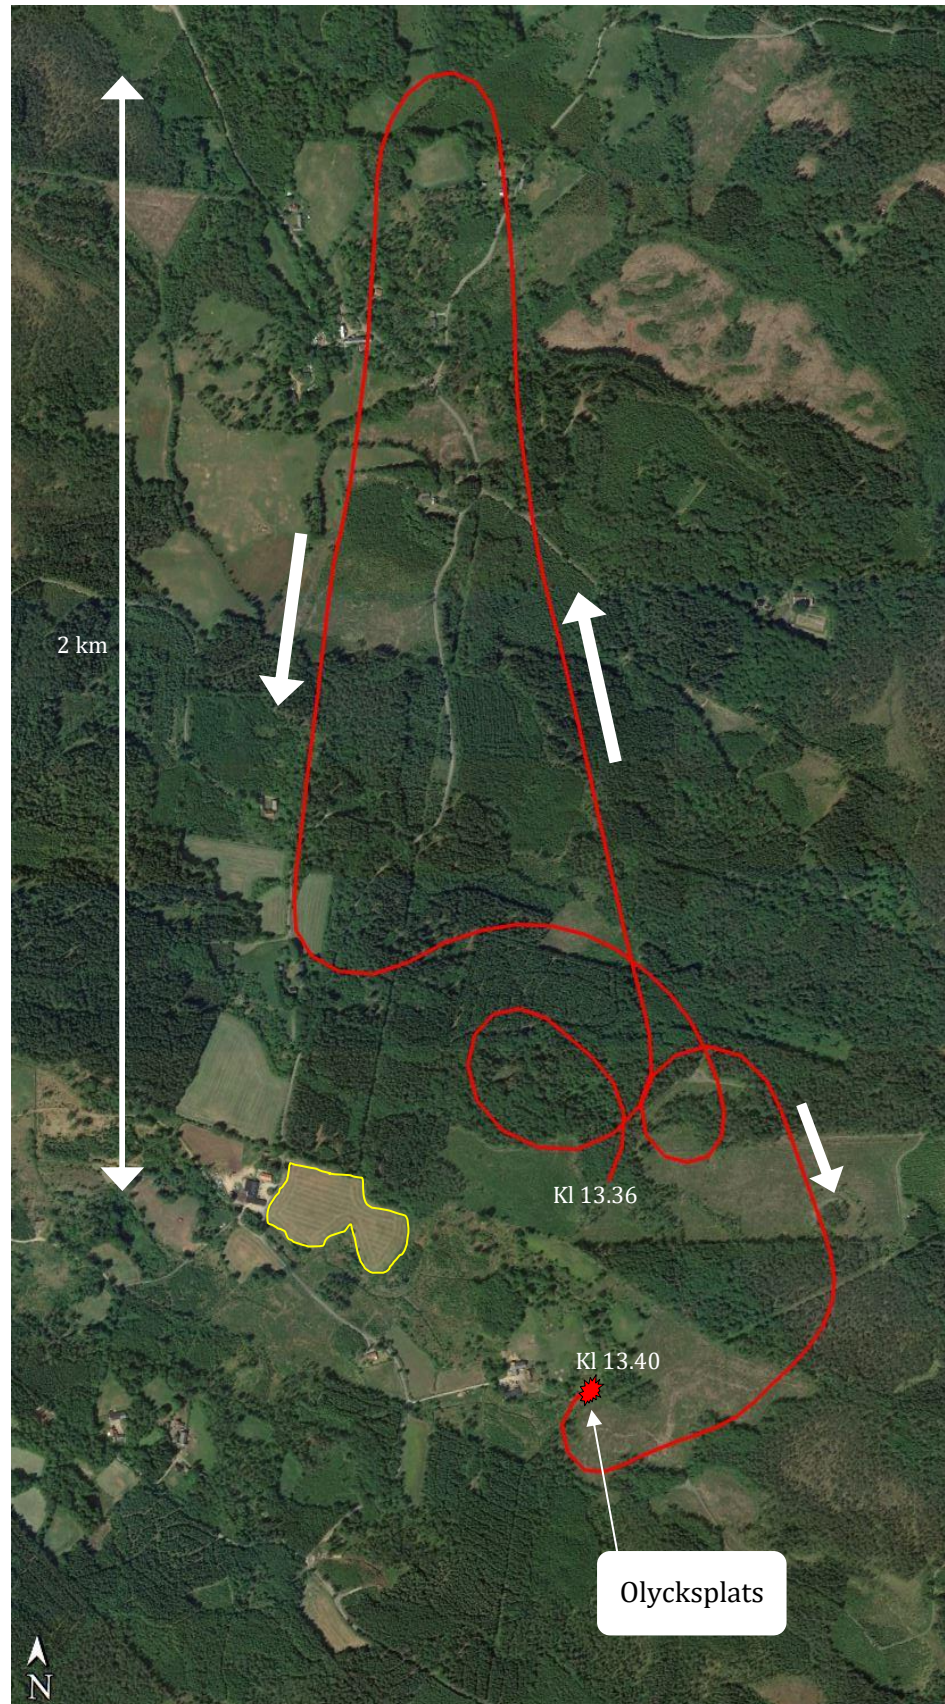
Figur 4. Flygplanets projicerade rutt från kl. 13.36.00 till 13.40.29 med planerat landningsfält markerat med gul linje. Markeringar infogade av SHK. Bild: Google Earth. Lantmäteriet diarie-nummer Dnr R61749\_190001.

För att tydliggöra de sista minuterna av flygningen har färdspåret projicerats i figur 4 och visar färdspåret från kl. 13.36.00 till och med kollision med marken kl. 13.40.29.

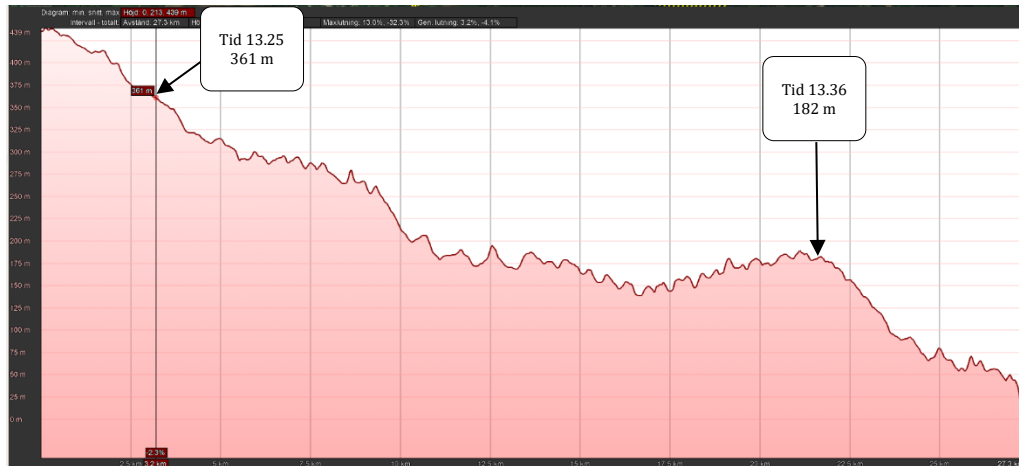
Figur 5. Höjddataprofil för de sista 15 minuterna av flygningen.

Höjddataprofilen (över olycksplatsen) för de sista 15 minuterna av flygningen (se figur 5) visar hur höjden sjunker från 361 meter till att flygplanet kolliderar med marken.

Av höjddataprofilen kan man utläsa att höjden var 182 meter när piloten ändrade sin avsikt från att ligga kvar över den tänkta utlandningsplatsen för att i stället styra norrut.

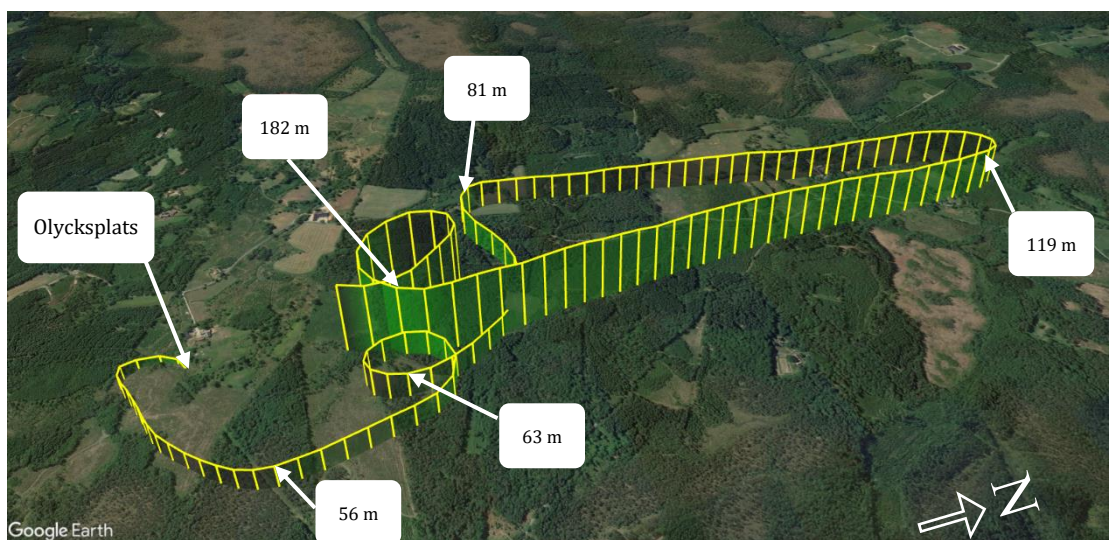
Figur 6. Flygplanets projicerade rutt från kl. 13.36.00 till 13.40.29 med angivna höjder över olycksplatsen. Markeringar infogade av SHK. Bild: Google Earth. Lantmäteriet diarienummer Dnr R61749\_190001.

Höjden sjönk därefter till 119 meter då piloten åter ändrade avsikt och återvände till ursprungsfältet. Höjden sjönk sedan ytterligare och var 56 meter vid sista högersvängen mot fältet. Alla höjder är över marken med olycksplatsen som referens (se figur 6 och 7) som visar samma färdsträcka som i figur 4.

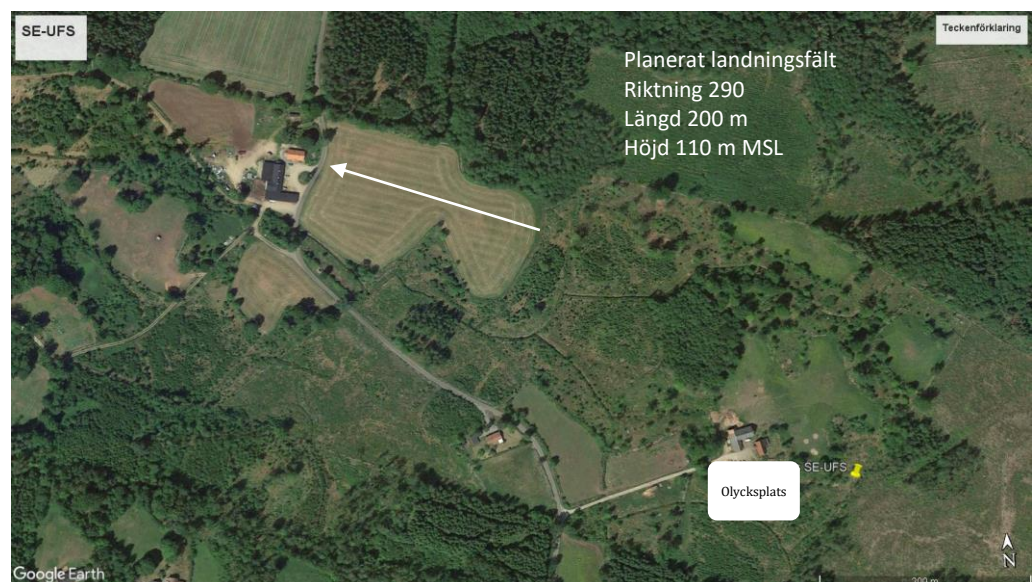
Figur 8. Olycksplatsen och det tänkta utlandningsfältet. Markeringar infogade av SHK. Bild: Google Earth. Lantmäteriet diarienummer Dnr R61749 190001.

Olycksplatsen var 370 meter från den tänkta utlandningsplatsen. Den planerade landningsplatsen var ett fält med en höjd 110 meter över havets yta. Planerad landningsriktning var 290 grader med en tillgänglig sträcka på 200 meter i landningsriktningen (se figur 8).

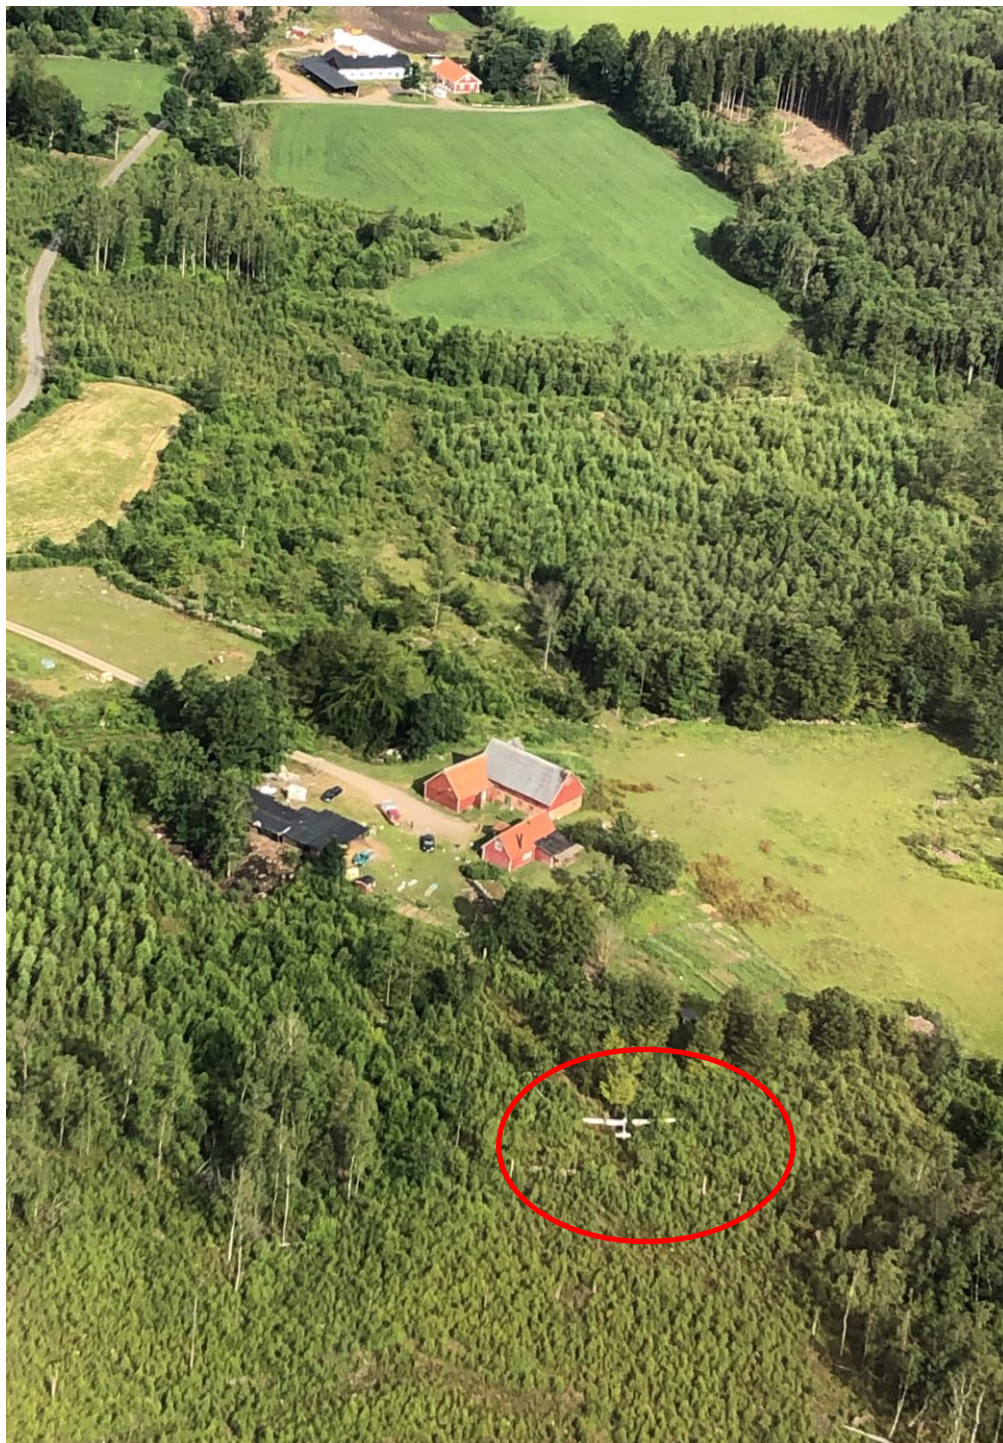
Olycksplatsen är ett hyggesområde som består av stenig mark och omgärdas med buskar och mindre träd. Olycksplatsen ligger på 118 meter över havets yta.

Figur 9. Olycksplatsen och planerat landningsfält från luften. Flygplansvraket markerat med röd cirkel, infogad av SHK. Landningsfältet är längst upp i bilden. Foto: Niclas Wennström.

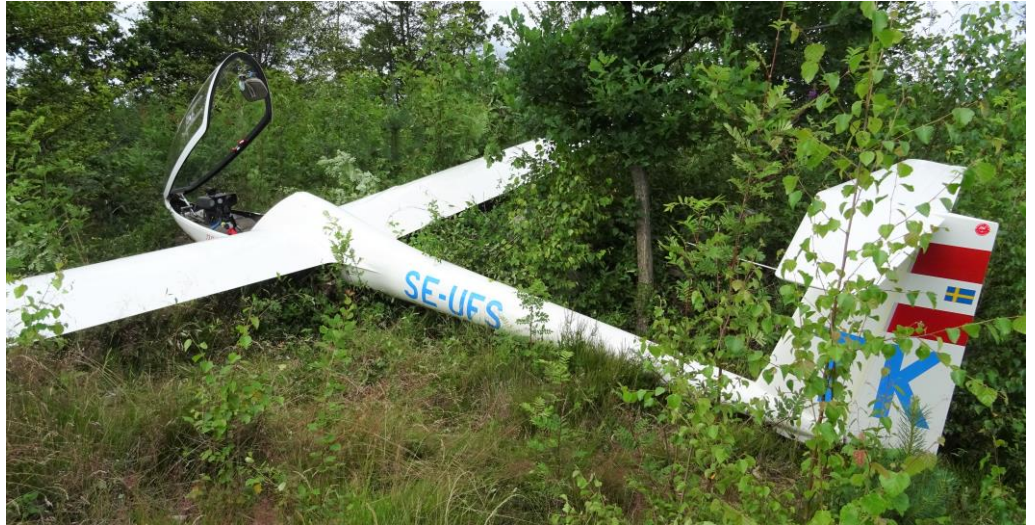
Flygplanet fick skador på båda vingarna där de kraftigaste skadorna uppkom på höger vinge. Huven fick skador som innebar att piloten inte kunde öppna den inifrån på normalt sätt.

Figur 10. Flygplansvraket. Foto: Daniel Rehn.

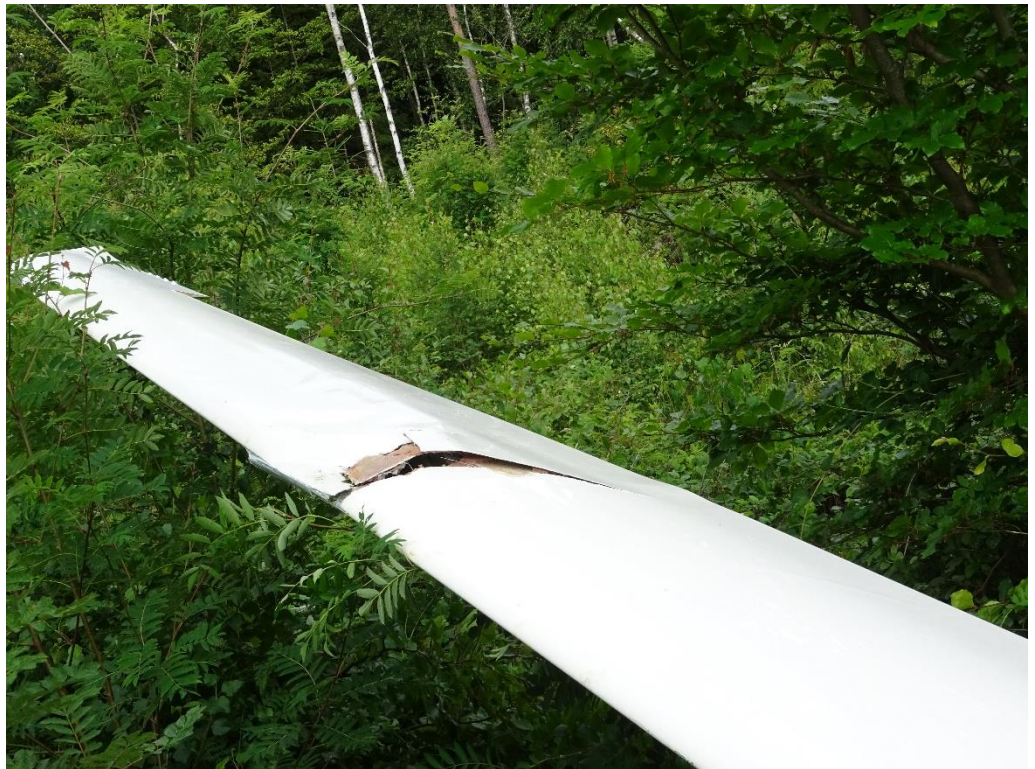
Figur 11. Skador på höger vinge. Foto: Daniel Rehn.

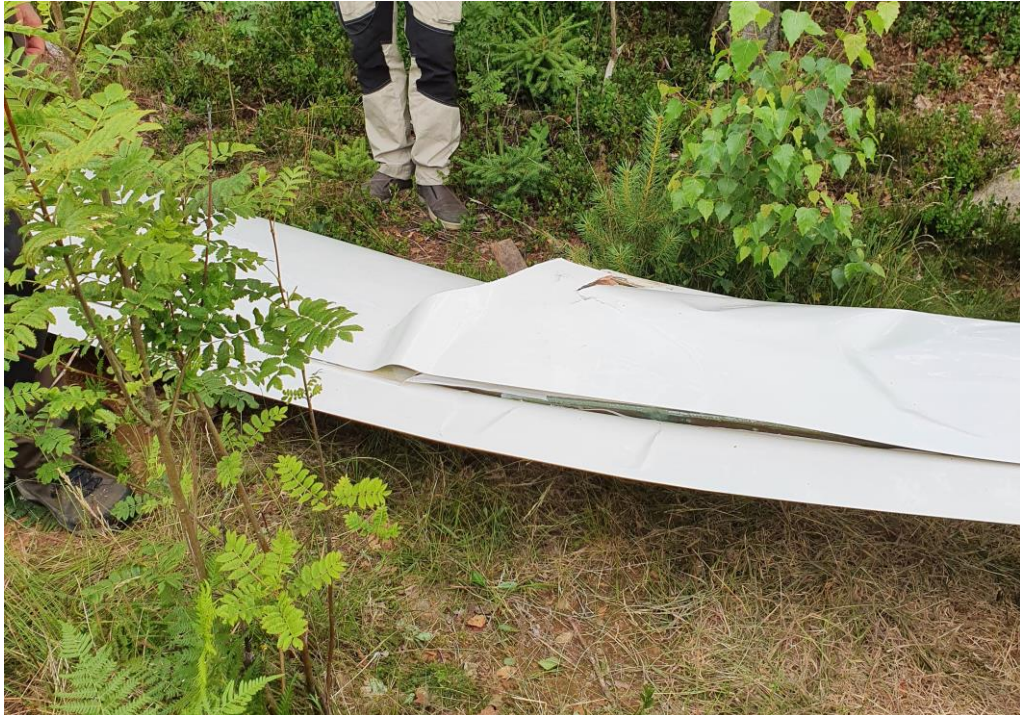
Figur 12. Skador på höger vinge. Foto: Christer Engdahl.

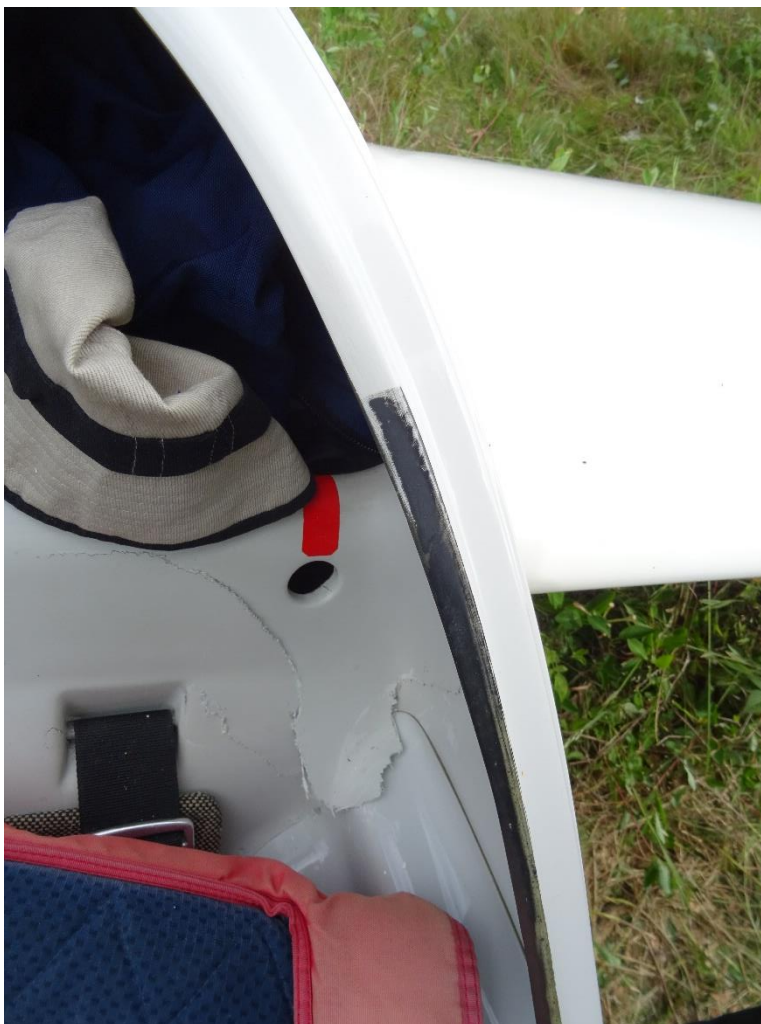
Figur 13. Skador i kabinen. Foto: Daniel Rehn.

Från tagna bilder av instrumenten i kabinen efter olyckan kan konstateras att höjdmätaren var inställd på 1010 hPa.

Enligt bilder från kabinen var lufttrycket inställt på 1010 hPa på höjdmätaren i flygplanet. Det aktuella QNH var 1013 hPa vilket kan indikera att höjdmätaren var inställd på ett lufttryck som visade QFE<sup>9</sup> på Ljungbyhed. Höjden på marken vid nedslagsplatsen var 118 meter över havet vilket är 76 meter högre än startflygplatsen Ljungbyhed.
