RAPORT KOŃCOWY

ZDARZENIE NR –2020/1766

STATEK POWIETRZNY – Samolot Tecnam P2006T, SP-KEY

DATA I MIEJSCE ZDARZENIA – 14 lipca 2020 r., Lotnisko Bydgoszcz (EPBY)

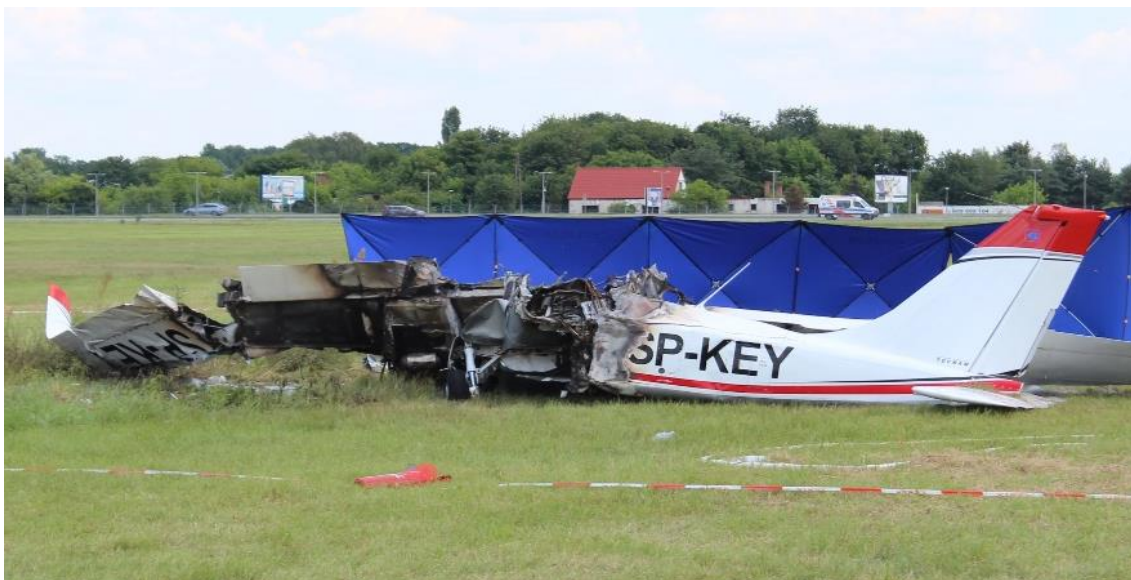
W wyniku zderzenia z ziemią oraz na skutek wystąpienia pożaru – samolot uległ zniszczeniu (Rys. 1).

Rys. 1. Widok samolotu na miejscu zdarzenia [źródło: PKBWL]

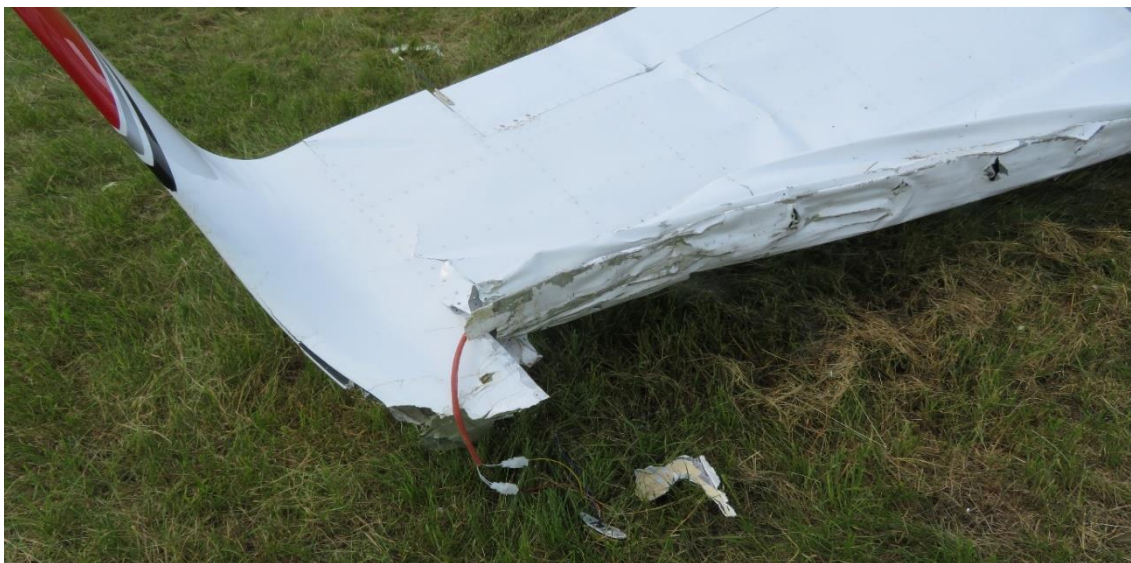
Samolot po wykonaniu niskiego przelotu nad końcem pasa RWY 08, przeszedł na lekkie wznoszenie. Manewr ten doprowadził do zwiększenia kąta natarcia i wejścia samolotu w samoobrót z przechyleniem na prawe skrzydło oraz pochylenia nosa samolotu. Doszło do zderzenia z ziemią 490 m od końca pasa RWY 08 i 125 m od jego osi. Samolot zderzył się z ziemią pod kątem około 90°, o czym świadczą płaskie uszkodzenia krawędzi natarcia skrzydła (Rys. 4).

Rys. 4. Płaskie uszkodzenia na krawędzi natarcia skrzydła [źródło: PKBWL]

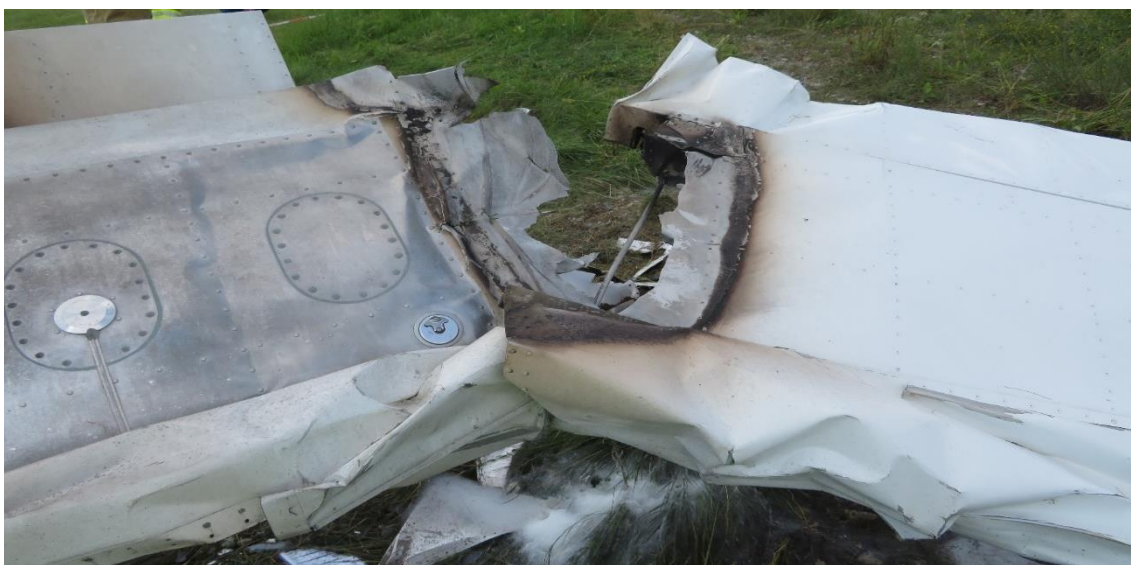
Skrzydła po niewielkim przemieszczeniu pozostały w miejscu zderzenia. Tylna część kadłuba uległa przegięciu i przemieściła się w kierunku prawego skrzydła. Przeginająca się w prawo tylna część kadłuba spowodowała częściowe rozerwanie konstrukcji lewego skrzydła. (Rys. 5).

Rys. 5. Widok rozerwanej i zdeformowanej części konstrukcji lewego skrzydła [źródło: PKBWL]

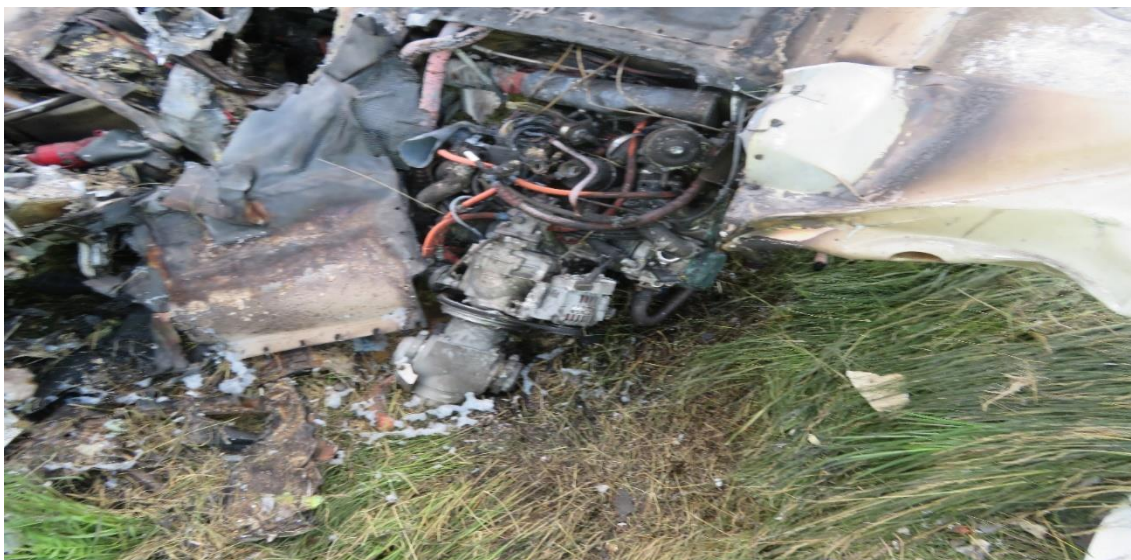
Na skutek zderzenia samolotu z ziemią prawym skrzydłem, uszkodzony został prawy silnik, a łopaty śmigła zostały wyłamane (Rys. 6).

Paliwo, które wydostało się z rozerwanego zbiornika, w zetknięciu z gorącymi częściami silnika – zainicjowało pożar.

Rys. 6. Widok uszkodzeń zespołu napędowego nr 1 [źródło: PKBWL]

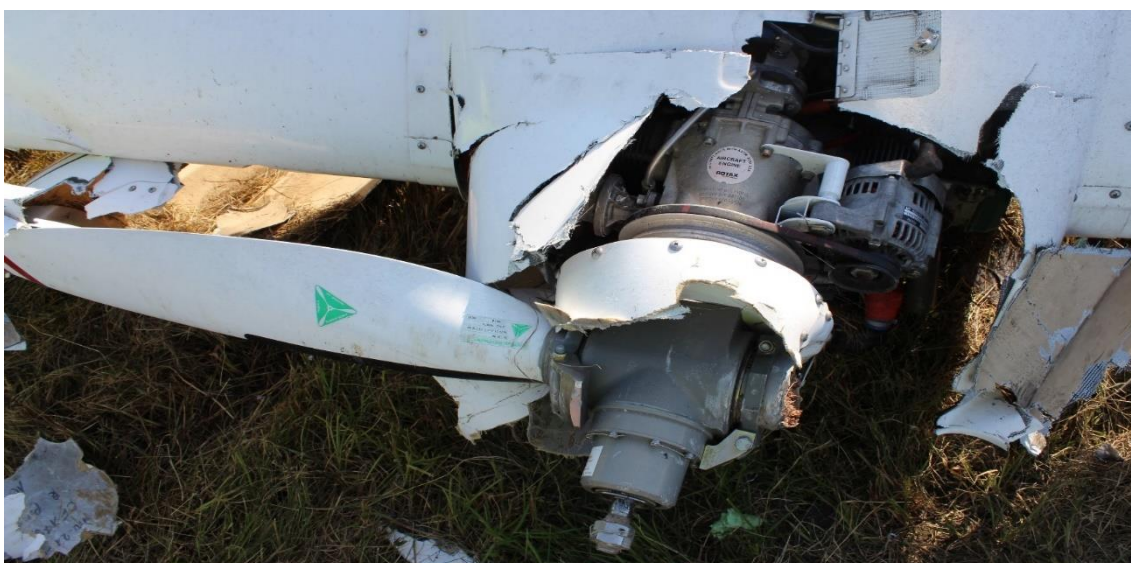
Silnik nr 2 nie został uszkodzony wskutek pożaru (Rys. 7).

Rys. 7. Widok uszkodzeń zespołu napędowego nr 2 [źródło: PKBWL].

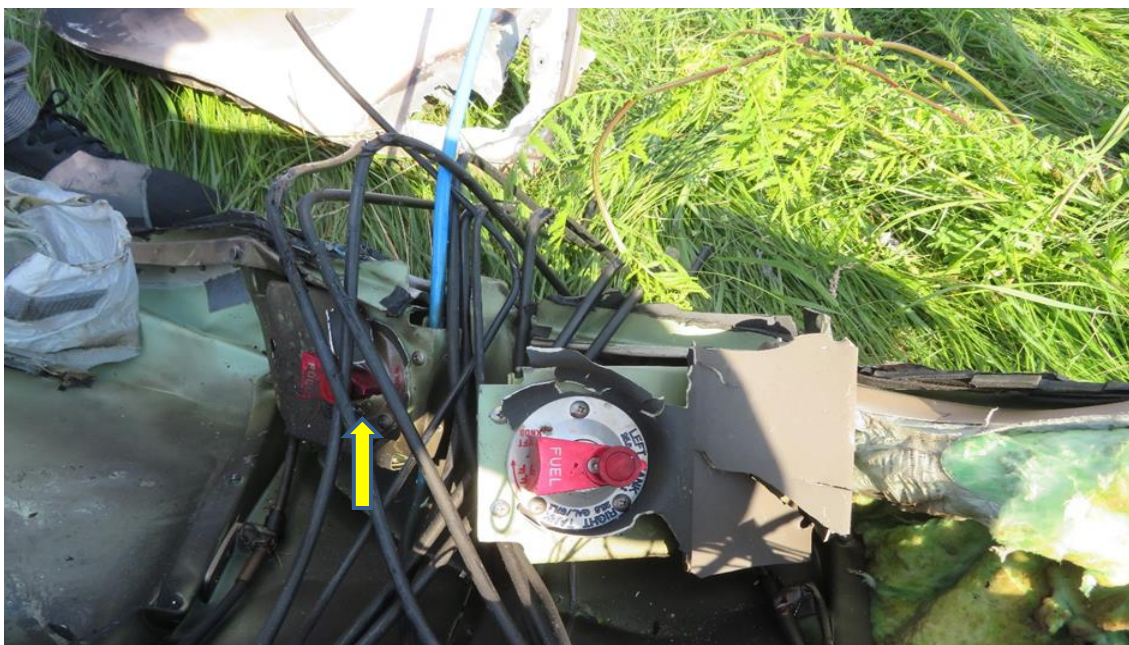
Natomiast podczas przeglądu szczątków kabiny wykryto, że zawór paliwa silnika nr 2 (prawego) znajdował się w położeniu zamkniętym i był zabezpieczony dźwignią, która uniemożliwiała jego przemieszczenie (Rys. 8).

Rys. 8. Widok zaworu paliwa silnika nr 2 w położeniu zamkniętym [źródło: PKBWL]

Komisja ustaliła, że prawy zawór paliwowy był w pozycji „OFF”, zaś lewy w pozycji „ON” co wskazuje na to, iż prawy silnik był wyłączony i nie pracował. Podwozie samolotu było wypuszczone i zablokowane, klapy były wypuszczone na około 20° w pozycji „TO”, śmigła obu silników były ustawione w pozycji RPM MAX.

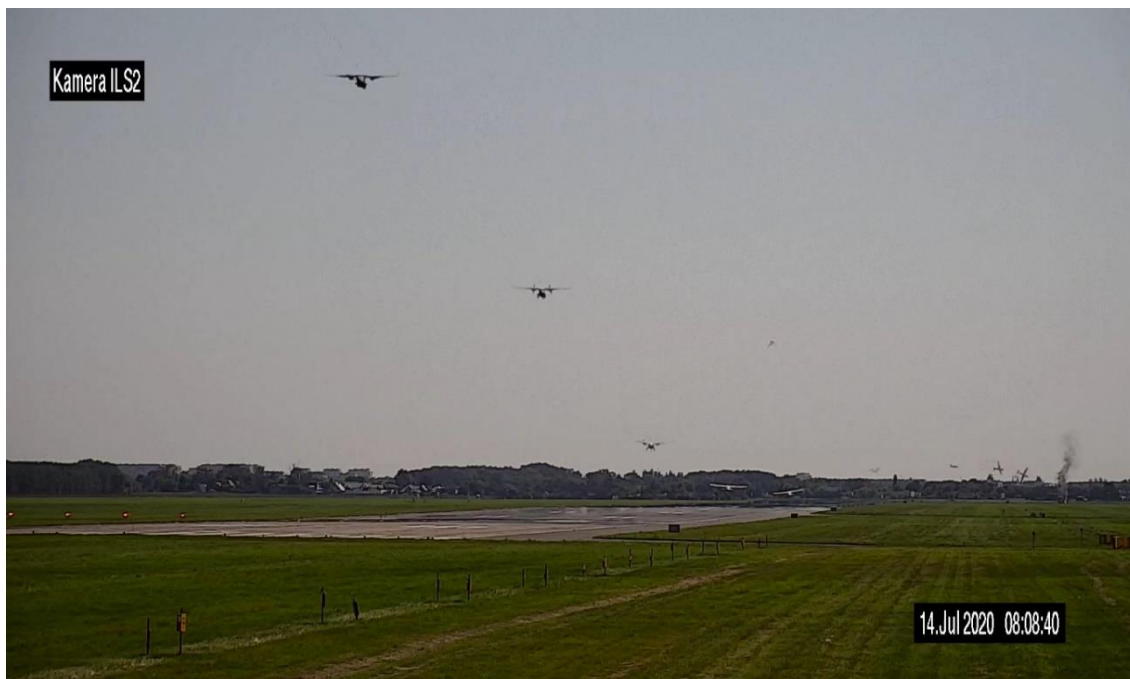
Analiza materiałów filmowych, a także relacja świadków i krl TWR wskazuje, że śmigła obu silników obracały się, co mogło sugerować, że oba silniki samolotu pracują. Samolot wykonywał niski przelot nad pasem na wysokości kilku metrów i według relacji krl TWR oraz zapisów nagrań filmowych, lot poziomy był wykonywany na dużych kątach natarcia z małą prędkością. Widać także, jak w trakcie przelotu nad pasem samolot nieznacznie przechyla się w lewo i prawo, jednak te przechylenia są korygowane przez pilotów. Po minięciu końca pasa RWY 08, samolot leciał poziomo przez kilka sekund i przechodząc na niewielkie wznoszenie, rozpoczął zakręt w prawo. W trakcie wykonywania zakrętu samolot został przeciągnięty i na zniżaniu z dużym przechylem na prawe skrzydło zderzył się z ziemią (Rys. 10).

Rys. 10. Ostatnia faza lotu samolotu SP-KEY [źródło: monitoring lotniska Bydgoszcz]
