ONDERZOEKRAAD
VOOR VEILIGHEID

Bevindingen verkennend onderzoek

Ongeval NH90- helikopter, Aruba

19 juli 2020

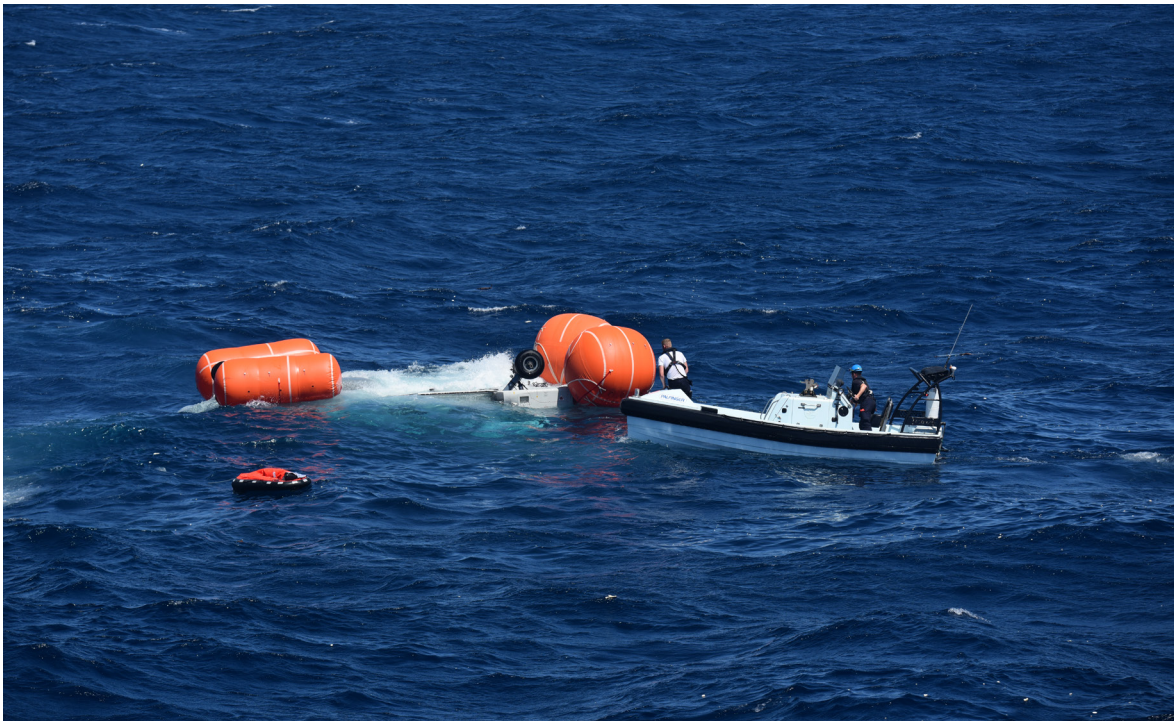
Figuur 1: Een van de reddingsacties nabij het wrak van de NH90. (Bron: Koninklijke Marine)

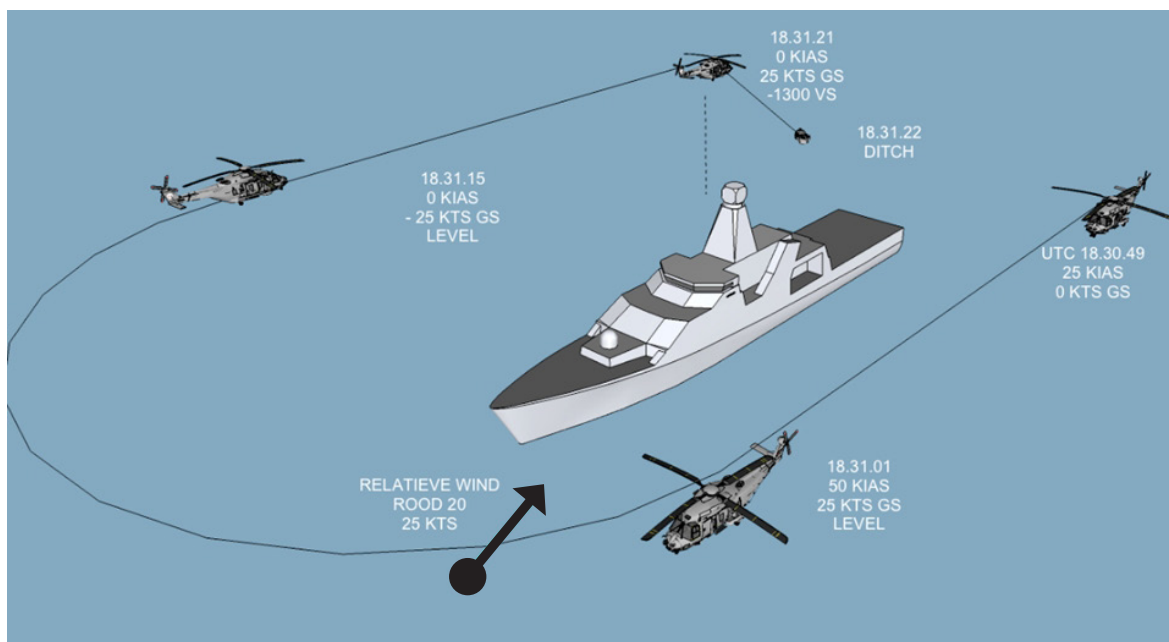
Het toestel vloog na het opstijgen parallel aan het schip, op gelijke hoogte met de brug. Na het passeren van het schip draaide de helikopter een ruime bocht voor het schip langs om zo door te draaien naar stuurboord. Door het inzetten van de rechterbocht veranderde voor de helikopter de relatieve windrichting, van eerst schuin tegen, naar vervolgens een wind in de staart (*downwind*). Omdat de helikopter met relatief langzame snelheid voor het schip langs vloog, nam vanaf het moment dat het toestel in *downwind* kwam de daadwerkelijke vliegsnelheid (*Indicated Air Speed, IAS*) af tot nul knopen.

Figuur 5: Posities en snelheden van het toestel na het opstijgen tot het moment van impact. (Bron: IVD.)

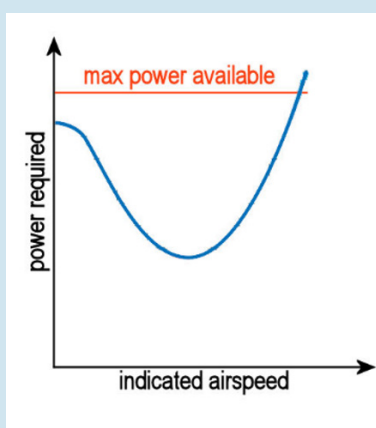
In algemene zin geldt voor helikopters dat bij lagere snelheden meer vermogen nodig is en stilhangen in de lucht vergt veel vermogen. Bij het vliegen van een NH90 helikopter is in de vermogenscurve aangegeven dat bij langzamer vliegen dan circa 80 knopen luchtsnelheid, meer vermogen geselecteerd moet worden om dezelfde hoogte te handhaven. De NH90 beschikte over ruim voldoende vermogen om onder de omstandigheden van het voorval op hoogte stil te hangen (*hoveren*). Het samenspel van vermogen in relatie tot snelheid en het op hoogte blijven tijdens het vliegen is meer dan alleen het selecteren van meer vermogen (trekken van de *collective*). Ook de voor- of achterwaartse stand van de cyclic (*cyclic pitch control*) zijn van invloed op het gedrag van het toestel.

In de figuur is weergegeven hoe het benodigde vermogen in verhouding staat tot de snelheid van de helikopter.

De blauwe lijn toont het vereiste minimale vermogen dat behoort bij de actuele luchtsnelheid. De oranje lijn het beschikbare motorvermogen

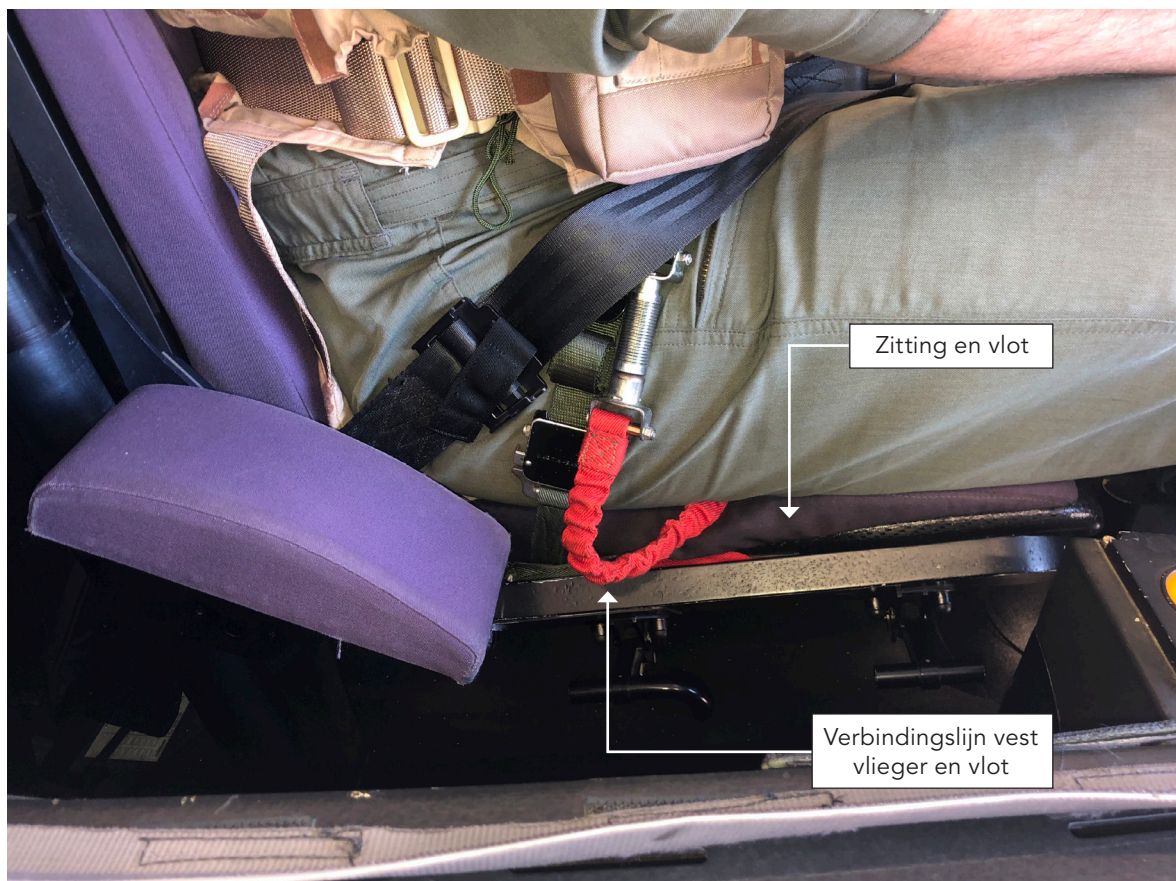
De vlieger heeft na de impact kans gezien zelf uit het toestel te komen, maar zij is vervolgens buiten het toestel buiten bewustzijn onder water aangetroffen. Ze bleek met een verbindingslijn aan de helikopter verstrikt te zitten (figuur 7).

Figuur 7: Voorbeeld van de zitpositie van de vlieger op de zitting en het vlot met de verbindingslijn. (Bron: Onderzoeksraad voor Veiligheid)

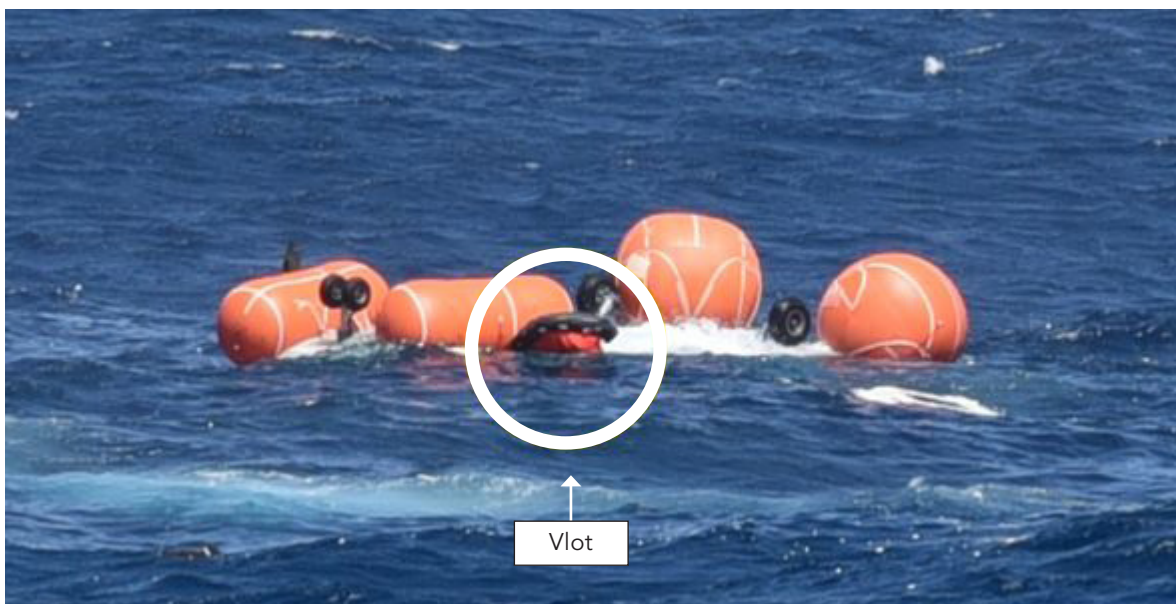
Op de foto's die tien minuten na het neerkomen zijn gemaakt vanaf Zr.Ms. Groningen (figuur 8), is te zien dat het vlot van de vlieger uitgeklapt (*deployed*) is, maar in positie blijft doordat het vlot verbonden bleef met de vlieger. Het vlot zal alleen geactiveerd worden als met kracht aan de verbindingslijn tussen de vlieger en het vlot wordt getrokken.

Pas na het lossnijden van de verbindingslijn die de vlieger met het vlot verbond (circa 21 minuten na het ongeval) dreef het vlot weg en kwam de vlieger los van de helikopter.

Figuur 8: Het toestel, ondersteboven drijvend, circa 10 minuten na de impact. (Bron: Koninklijke Marine)
