Slutrapport RL 2020:12

Olycka vid Västsura gård nära Surahammar, Västmanlands län, den 22 juli 2020 med segelflygplanet SE-UYX av modellen DG-400, opererat av en privatperson.

Diariernr L-54/20

2020-11-30

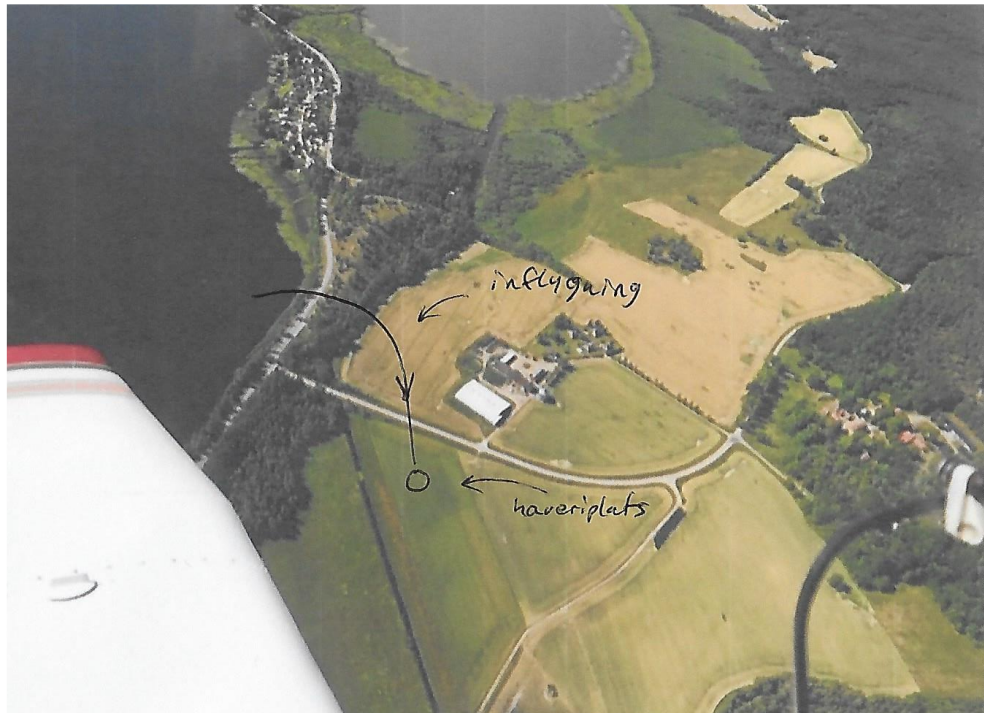
I enlighet med normal praxis valde piloten ut ett fält för landning om motorn inte skulle starta. Piloten letade efter och fann ett relativt grönt sädesfält som hen bedömde inte skulle ha för höga grödor (se figur 1).

Figur 1. Bild på utefältet med pilotens markering av inflygningen och sättningen (inte nordorienterad). Foto: Piloten (bilden togs dagen efter olyckan).

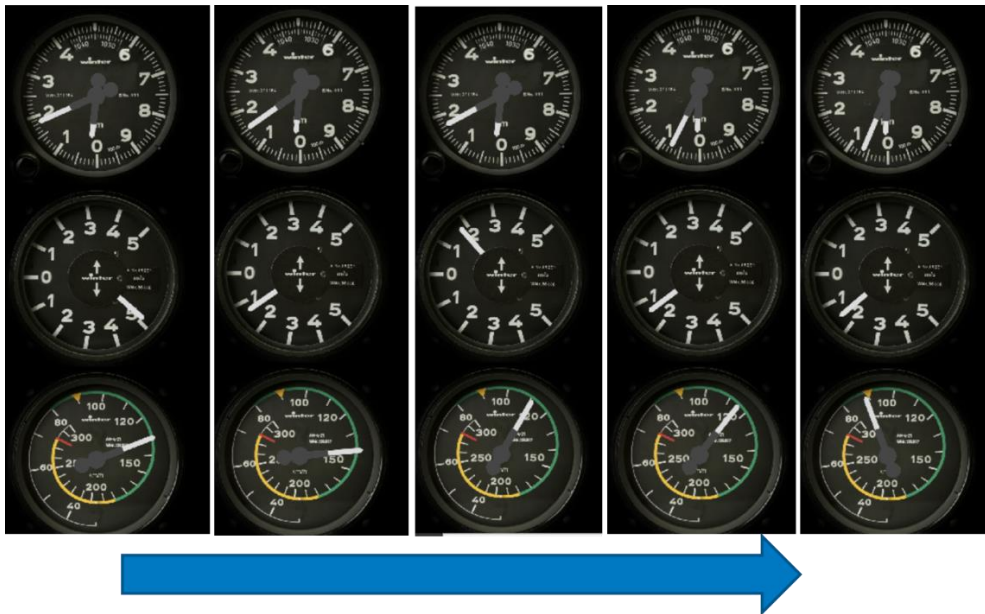
Medan flygplanet sjönk mot det valda fältet gjorde piloten ett antal motorstarts-försök. Startförsöken misslyckades dock, vilket gjorde att piloten på 300 meters höjd beslutade sig för att fälla in motorn och landa. Flygdatafilen visar en relativt hög sjunkhastighet på 200 meters höjd, vilket kan bero på användning av luftbroms vid energiöverskott. Vid sättningen var sjunkhastigheten och farten normal för en utlandning (se figur 2).

Figur 2. Fem ögonblicksbilder av höjden (i meter), sjunkhastighet (i meter per sekund) och farten (i km/tim) under de sista 150 metrarna. Visar endast beräknade värden från GPS-position och höjd över tid.

Den höga sjunkhastigheten på låg höjd var sannolikt ett resultat av normal användning av luftbroms för att bli av med överskottsenergi. Vid sättningen var farten och sjunkhastigheten normala med beaktande av omständigheterna. Haverikommissionen bedömer att såväl planeringen som genomförandet av utlandningen skett på ett korrekt sätt.

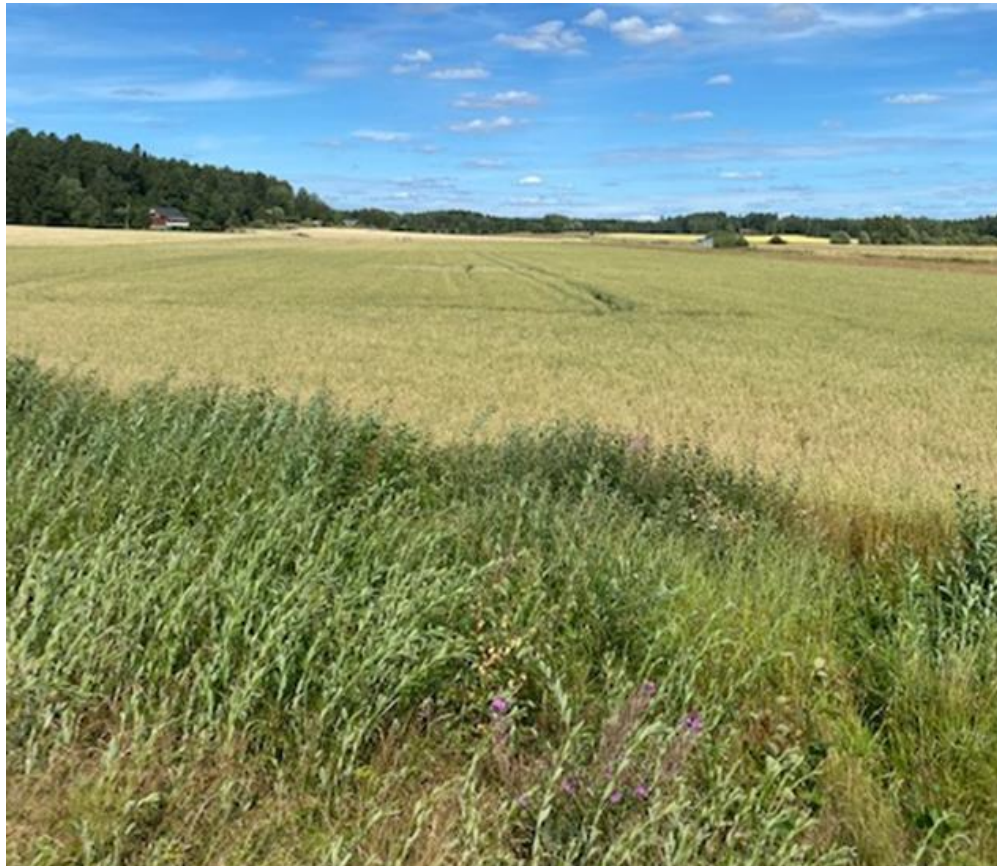
Sättningen skedde i ett havrefält nära fältets början med en tillräcklig landningssträcka framför (se figur 3). Enligt piloten satte sig flygplanet först på sporrhjulet och sjönk sedan ned i sädesfältet i stort sett horisontellt. Vänstervingen fick ett större motstånd av grödorna och vreds troligen först, för att därefter brytas bakåt. Det fanns fortfarande lite rörelseenergi kvar i flygplanet efter att vänstervingen brutits bakåt, vilket medförde att planet girade till höger och stannade med nosen 40 grader till höger om landningsriktningen.

Figur 3. Landningsfältet med hög havre med spår efter flygplanet. Inga hinder är synliga. Foto: Kjell Magnusson.

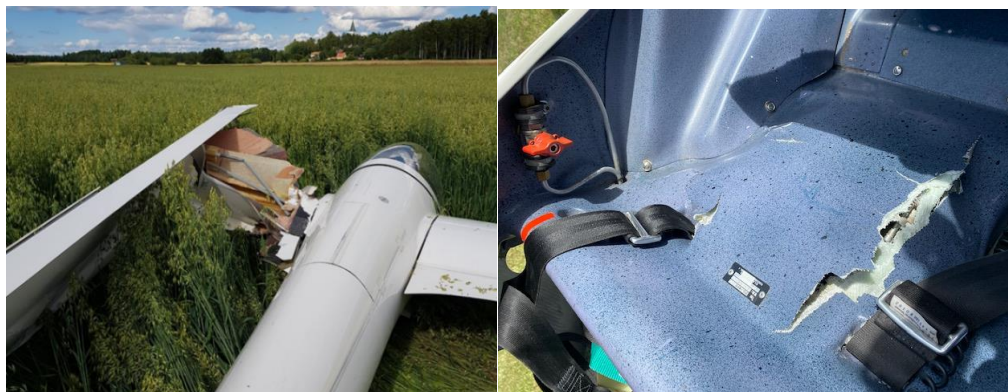
Vänstervingen bröts av vid flygplanskroppen (se figur 4) och skador noterades på huvudhjulet och i cockpit.

Figur 4. Strukturella skador på vänstervingen och i cockpit. Foto: Piloten (vänster) och Kjell Magnusson (höger).

Skadorna på flygplanet orsakades med hög sannolikhet av den snabba och ojämna inbromsningen efter sättningen när ena vingen fångades av den höga grödan.

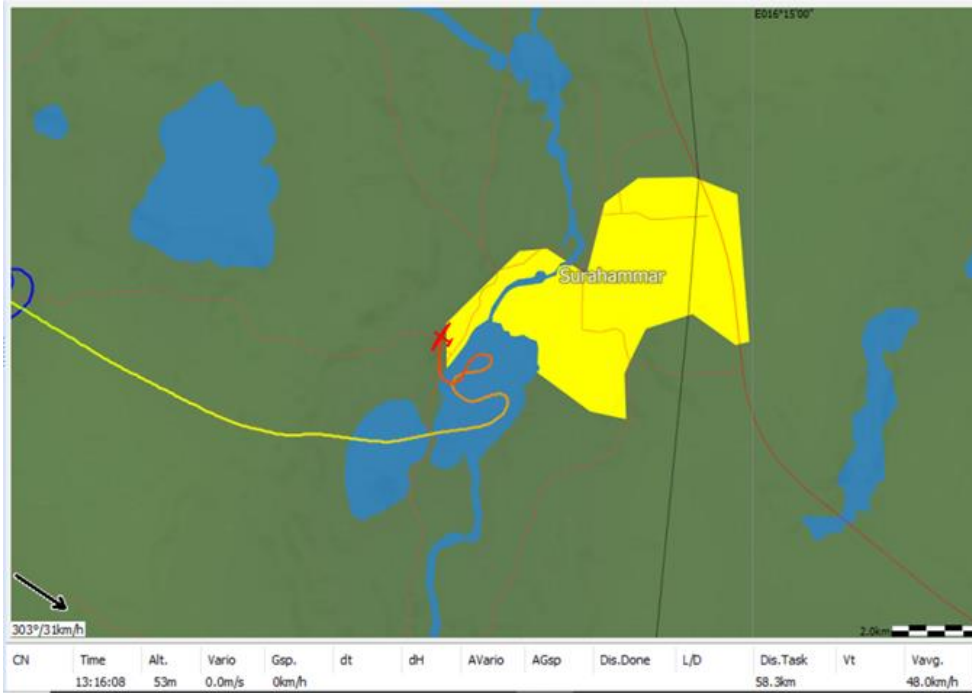
Data från en medhavd GPS har analyserats (se figur 5 och 6). Sista delen av flygningen genomfördes med god höjdmarginal nära fältet för den planerade utlandningen.

Figur 5. Den sista delen av flygningen enligt GPS-data (nordorienterad).

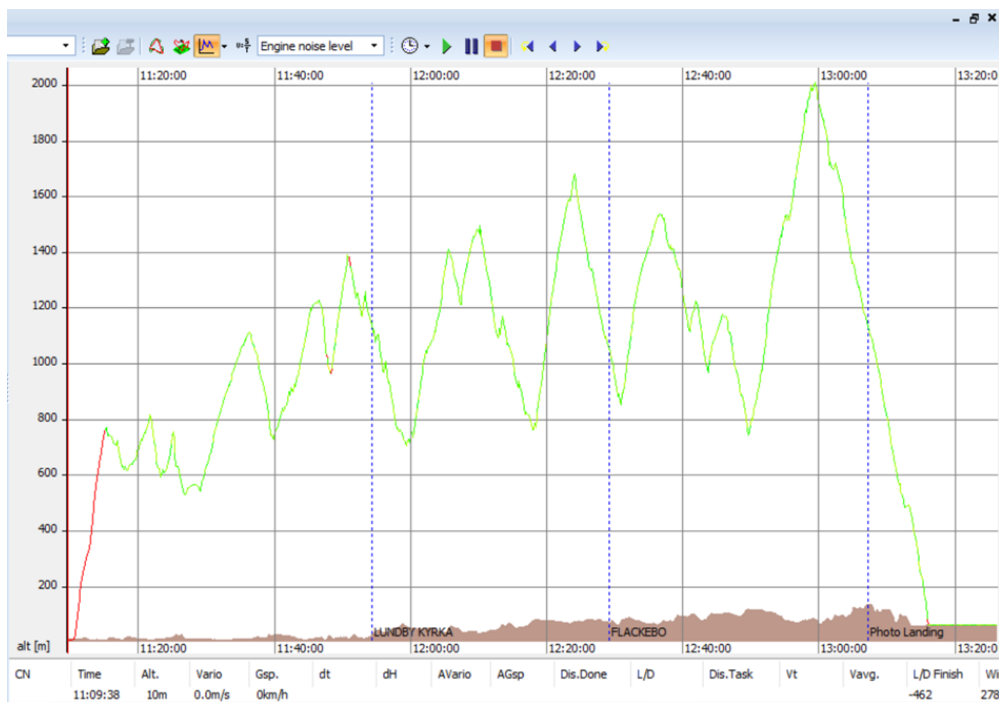
Figur 6. GPS-data som visar höjden under flygningen samt de rödmarkerade delarna som tyder på motorljud (vid start) eller förhöjd bullernivå (nära sättnigen).

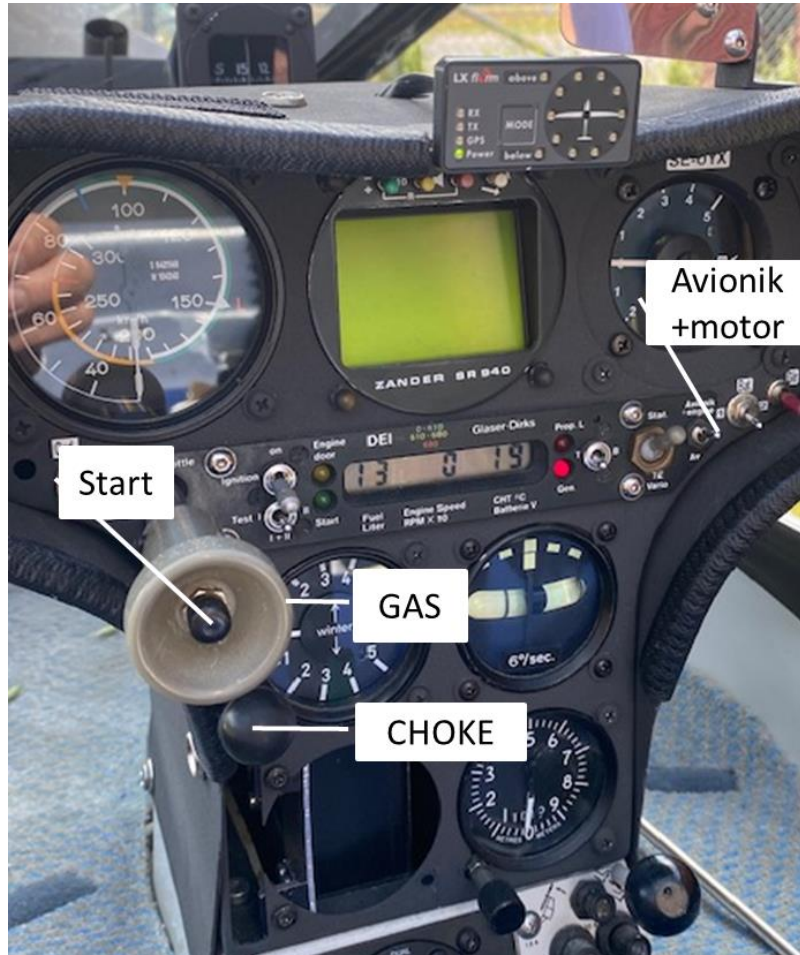
Enligt piloten är proceduren för att starta motorn enkel. Det krävs få och tydliga handgrepp av piloten genom manövrering av tydliga reglage och knappar (se figur 7).

Figur 7. Reglage för motorstart – utformning och placering (benämningarna tillagda av SHK). Foto: Kjell Magnusson.

Haverikommissionen bedömer placeringen och utformningen av reglagen för motorstart som välintegrerade och tydliga, och att detta tillsammans med en enkel startprocedur troligen förhindrar handhavandefel.
