Slutrapport RL 2021:02

**Allvarligt tillbud vid landning på
Göteborg/Säve flygplats, Västra
Götalands län, den 22 juli 2020 med en
Piper PA-28 med registrering SE-KIU,
opererad av en privatperson.**

Diariernr L-53/20

2021-03-19

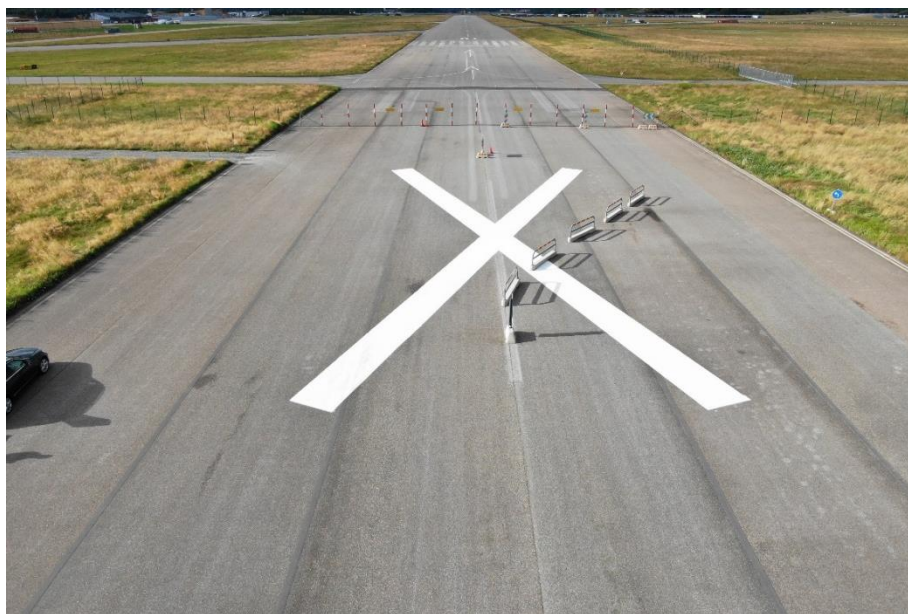
Landningen skedde helt utanför det deklarerade banområdet. Vid haverikommissionens besök på platsen syntes däckspår längs en stor del av den avstängda banan. Flygplanet stannade mindre än 10 meter före betonghindren och söder om flygplatsstaketet (se figur 10 och 11).

Figur 10. Slutpositionen i landningsriktningen med betonghindren på krysset och staketet efter krysset. Längre fram syns tröskeln för bana 01.

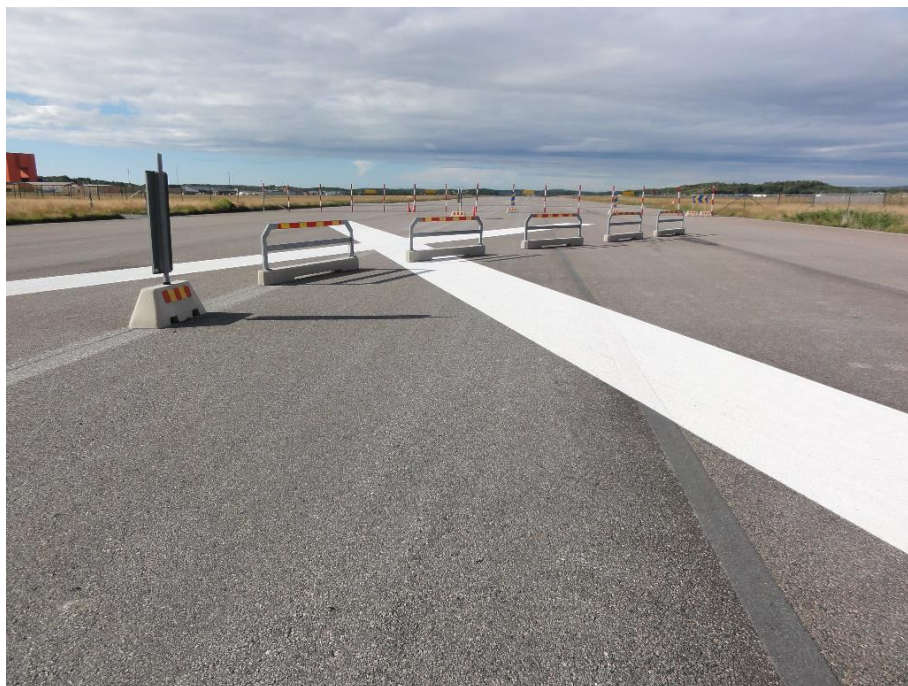
Figur 11. Sikt norrut från den ungefärliga slutpositionen av flygplanet.

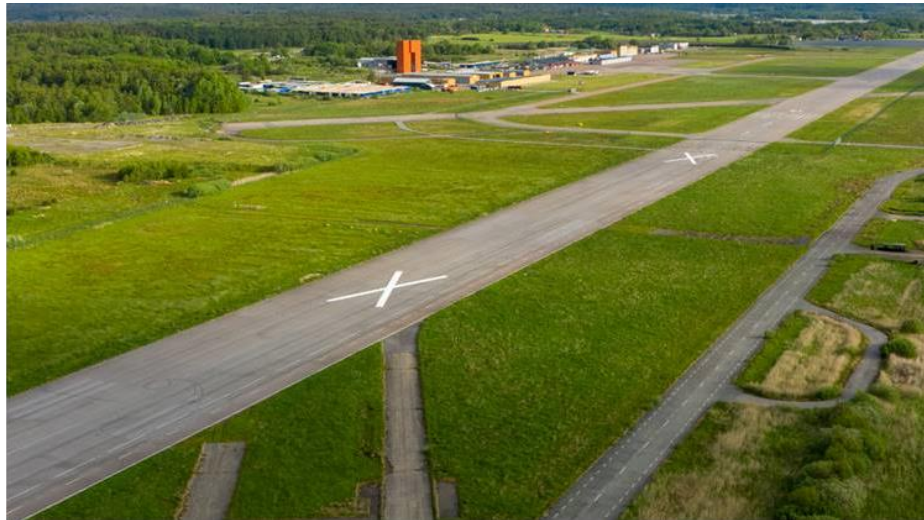
Den avstängda delen av bana 01 var 500 meter lång och 45 meter bred i den södra delen av banan. Beläggningen är hel och originalmarkeringarna finns kvar men har blekts under åren. Utöver dessa markeringar fanns tre stora vita kryss jämt fördelade längs sträckan (se figur 12). I början och slutet av den avstängda sträckan fanns ett antal betonghinder (suggor med metallhinder) placerade i en bågform i mitten av den belagda ytan (se figur 10 och 11).

Figur 12. Kryssmarkeringarna från luften (de två nordligaste). Landningen skedde från vänster till höger i bilden. Källa: Säve Flygplats Drift AB.

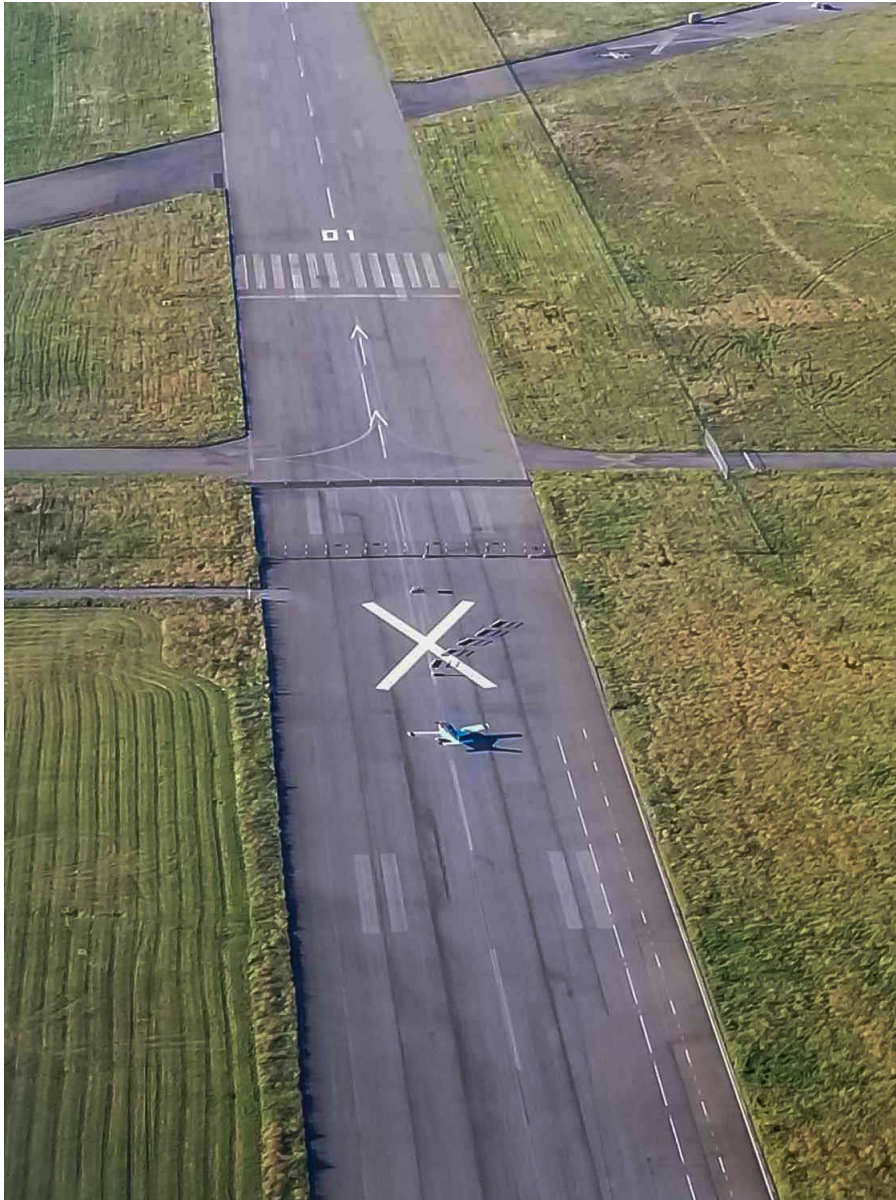
Flygplanet stannade på den belagda och avstängda delen av banan söder om bantröskeln. Flygplanets position dokumenterades av ett förbipasserande flygplan strax efter händelsen (se figur 13). Flygplanet var positionerat på mittlinjen och några meter från betonghindren och utanför flygplatsens avgränsande staket.

Figur 13. Bild tagen från ett förbipasserande flygplan. Publiceringstillstånd förmedlat via ACR.

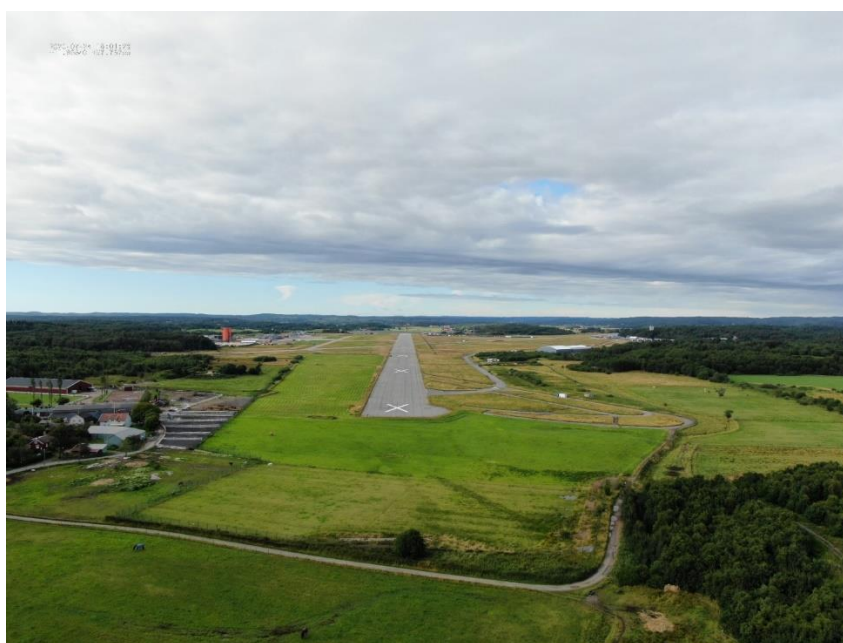
Det innebär att om flygplanet har gjort inflygningen mot den avstängda tröskeln till bana 01 har det därmed medfört att flygplanet haft en flackare vinkel mot den gällande tröskeln. Flygplanet har då på ett avstånd av 1 210 meter från gällande tröskel varit på en höjd av 24 meter. Det innebär att vinkeln och synintrycket mot den gällande tröskeln var 1,14 grader vid detta tillfälle (se figur 15).

Figur 15. Foto från 56 meters höjd på avstånd 1 210 meter till gällande tröskel.

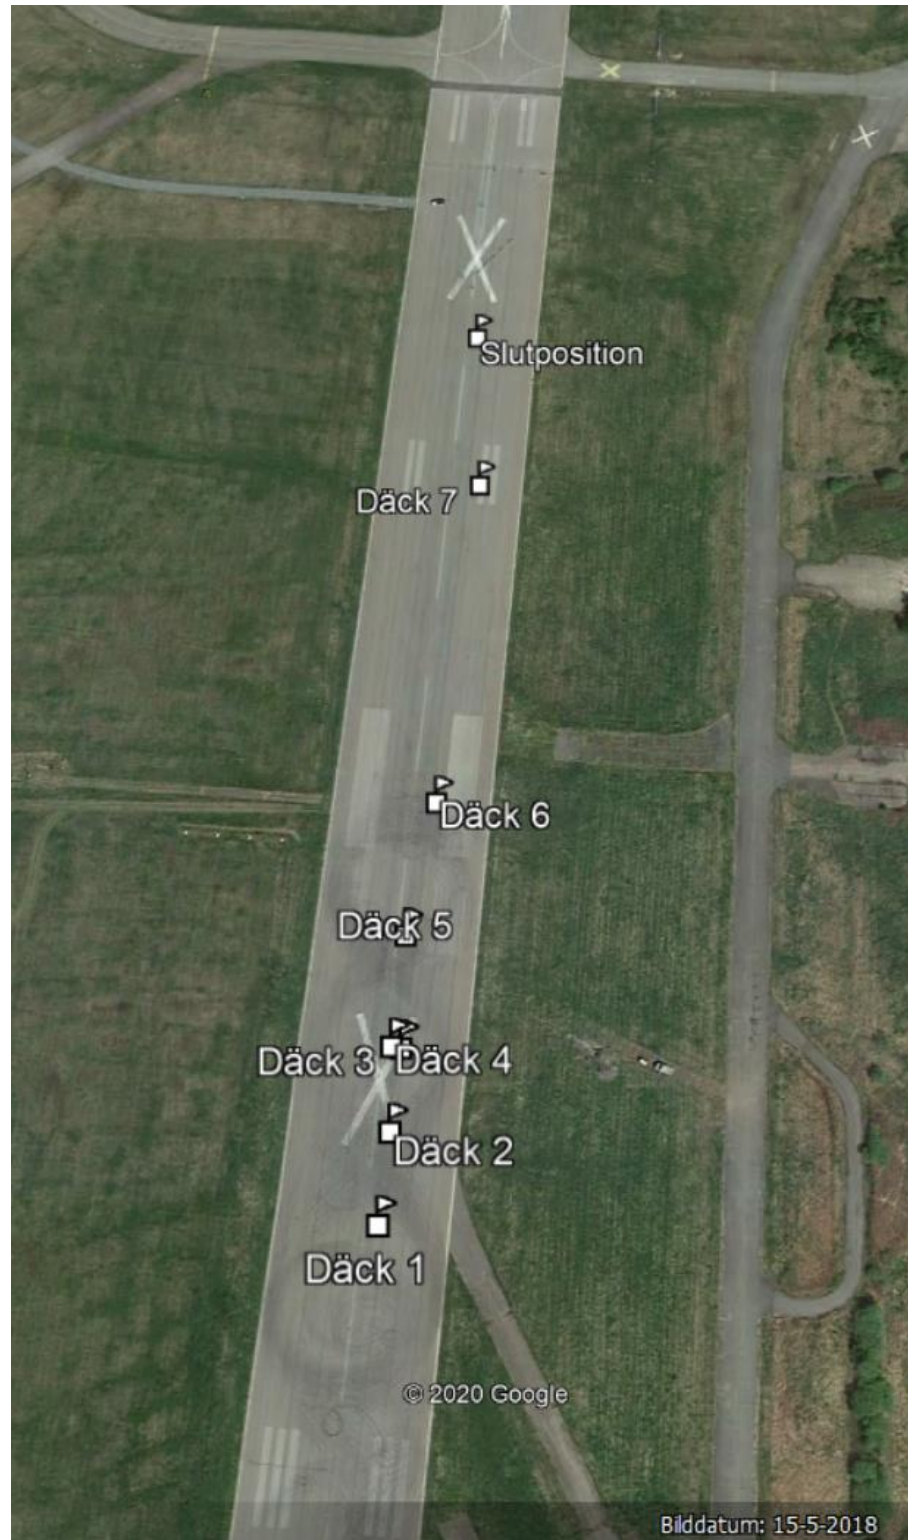
Figur 16. Identifierade däckspår från flygplanet på den avstängda delen av banan.

Märkena efter däcken indikerade att flygplanet efter sättnigen girade höger för att sedan gira tillbaka till mittlinjen.

Spårvidden mättes till 3,10 meter vid position ”Däck 3” och ”Däck 4” (se figur 16) vilket motsvarar spårvidden på en PA-28 som är 10 fot (ca 3 meter). Den avstängda delen av banan hade inga andra märken från flygplansdäck (se figur 17).

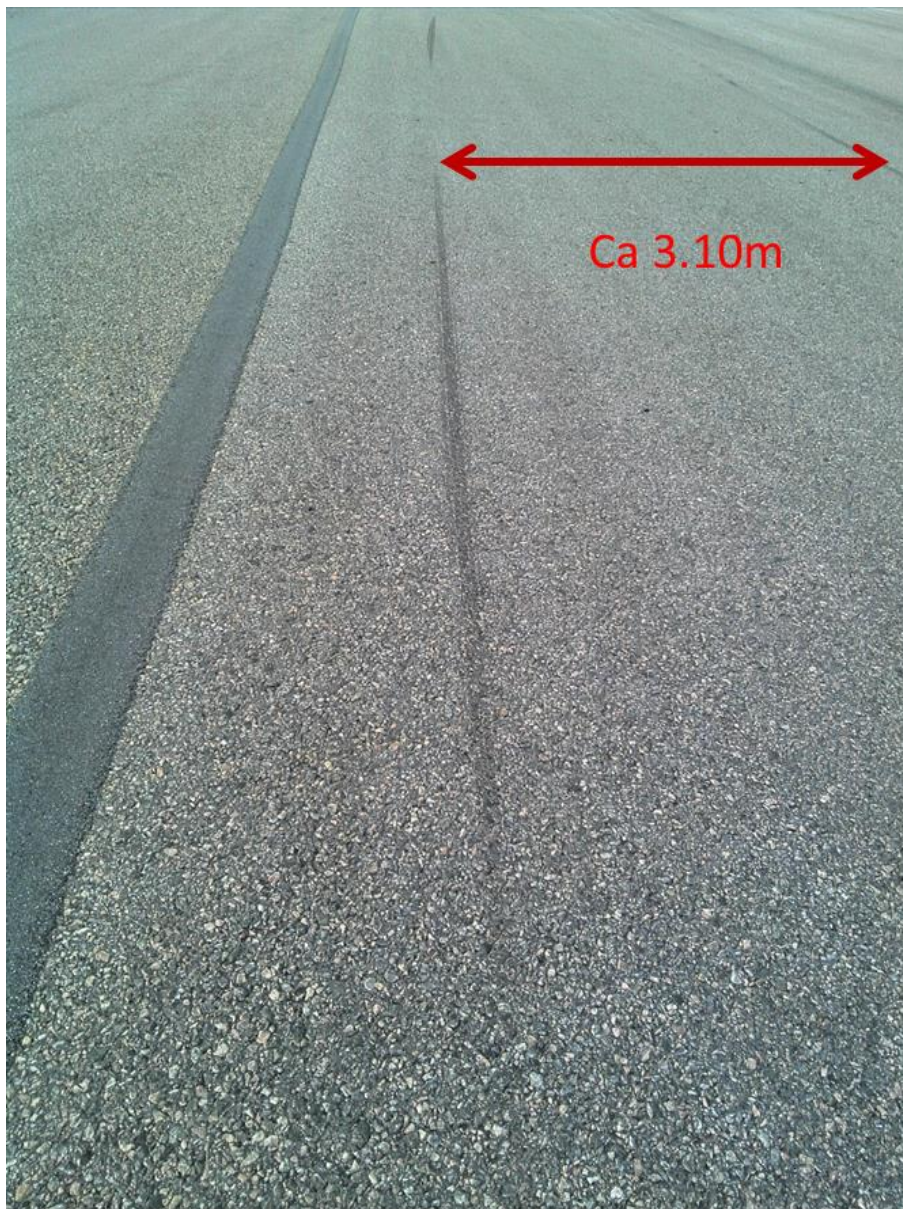
Figur 17. Däckspår som bedöms härröra från händelsen. Avståndet mellan spåren överensstämmer med avståndet mellan höger och vänster hjul på en Piper PA-28.

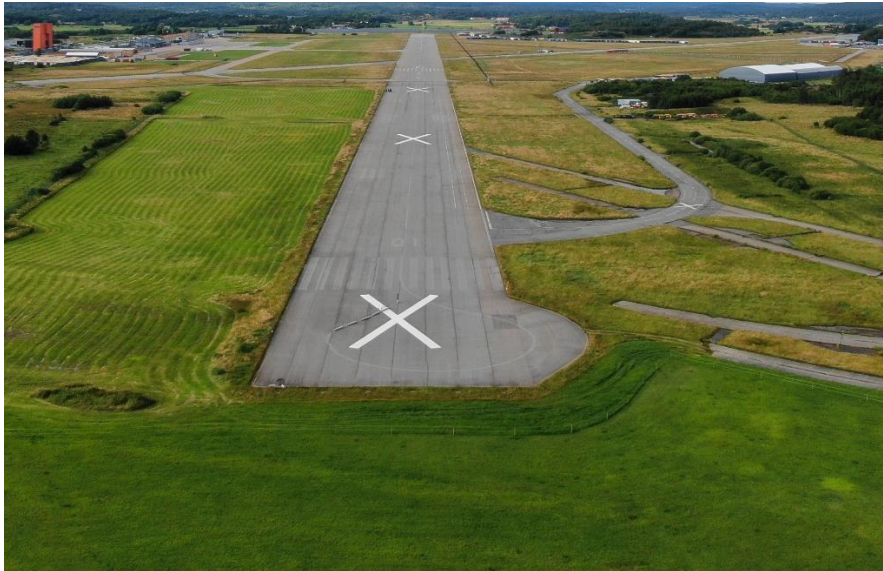
Figur 18. Markeringarna på den avstängda delen av bana 01 som syntes från drönaren.

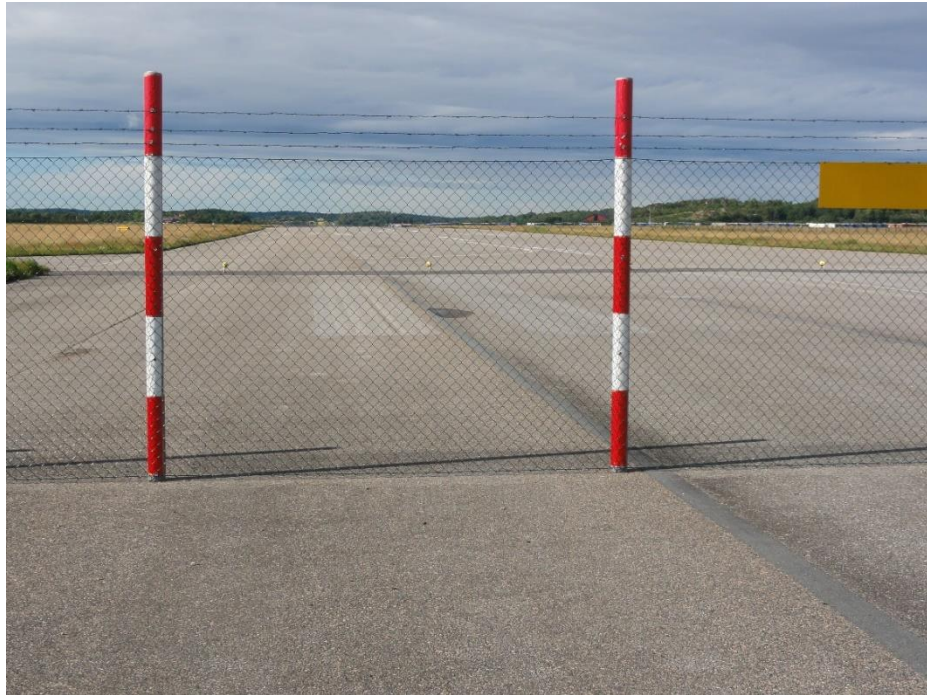
Efter att banan förkortades 2017 uppfördes en staket 2018 som är placerat 160 meter söder om den nya tröskeln. Staketet är en del av det omgärdande stängslet runt bansystemet som skiljer *airside* från *landside* på flygplatsen. Staketet består av stolpar och nät och bildar ett ogenomträngligt hinder för personer och större djur. Stolparna målades med vit/röda markeringar i samband med förstärkningen av banmarkeringarna 2019 (se figur 19).

Figur 19. Staketet som skiljer *airside* från *landside* 160 m söder om tröskeln bana 01.

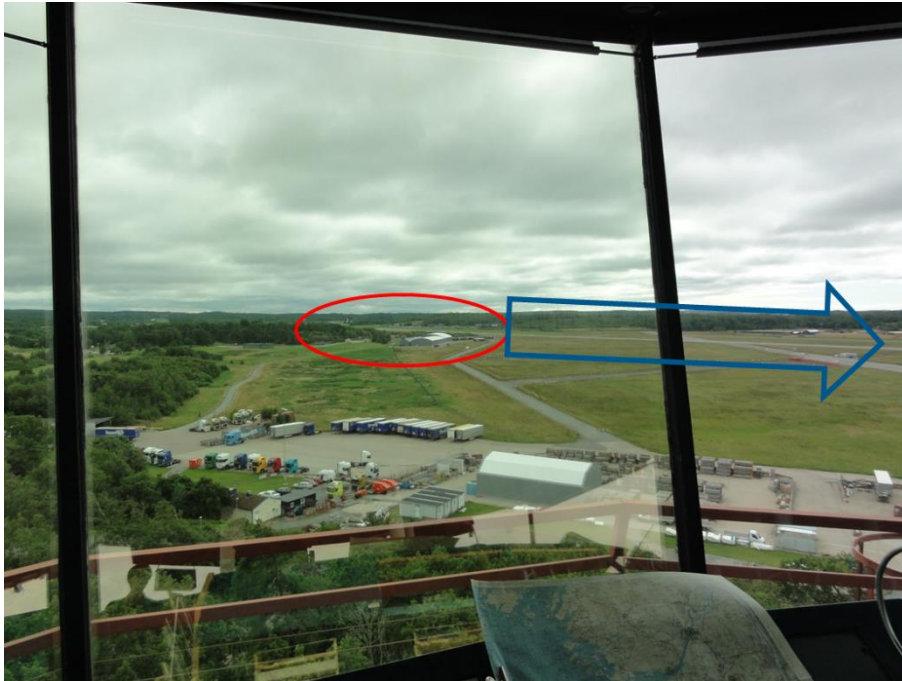
Enligt flygtrafikledarna som tjänstgör i tornet syns hela den belagda delen av bana 01 från tornets tjänstgöringsposition utan några sikthinder. Vid ett besök i tornet kunde haverikommissionen dokumentera siktförhållanden under liknande väder- och ljusförhållanden som de som rådde vid händelsen (se figur 20). Enligt flygtrafikledaren händer det ibland att piloter väljer att flyga lägre än den nominella glidbanan inför landning på bana 01.

Figur 20. Utsikt från flygtrafikledarens position mot den stängda delen av banan. Den rödmarkerade ringen visar att hela den belagda delen syns från tjänstepositionen. Pilen markerar riktningen för bana 01. Markeringarna tillagda av SHK.
