سازمان هواپیمائی کشوری

دفتر بررسی سوانح و حوادث

گزارش نهایی بررسی سانحه مورخ ۱۳۹۹/۰۷/۲۰
هواپیمای LAND AFRICA به علامت ثبت EP-1140
متعلق به شرکت هوانوردی افشید کارمانیا
در اجاره شرکت آموزش هوایی سپاهان هواپر
فرودگاه شهرکرد

۱۳۹۹/۱۰/۲۱

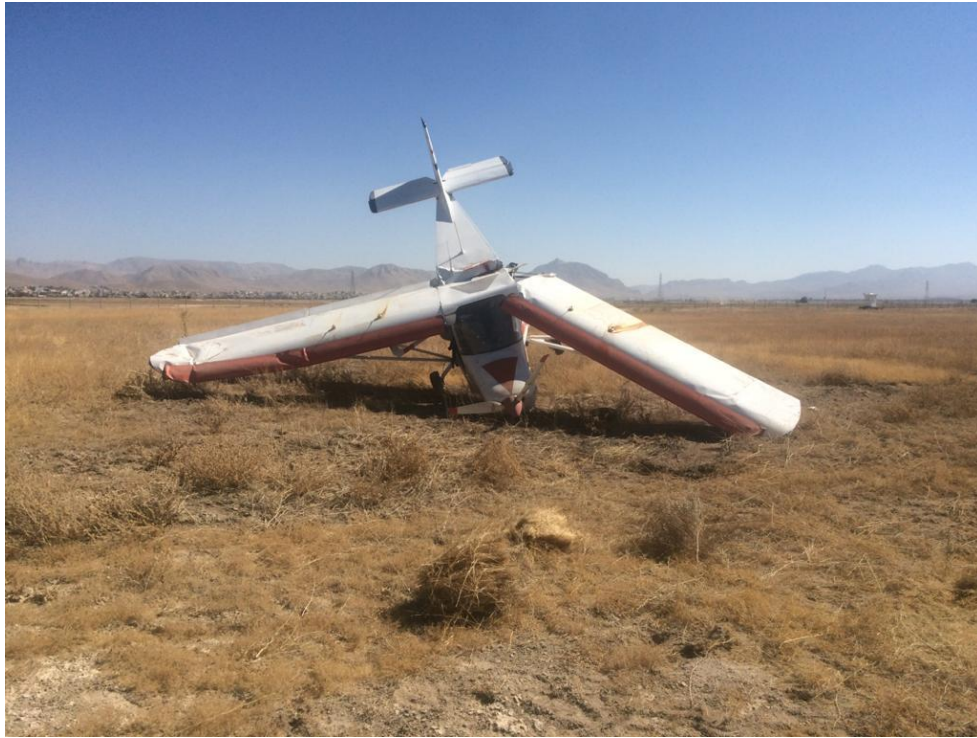
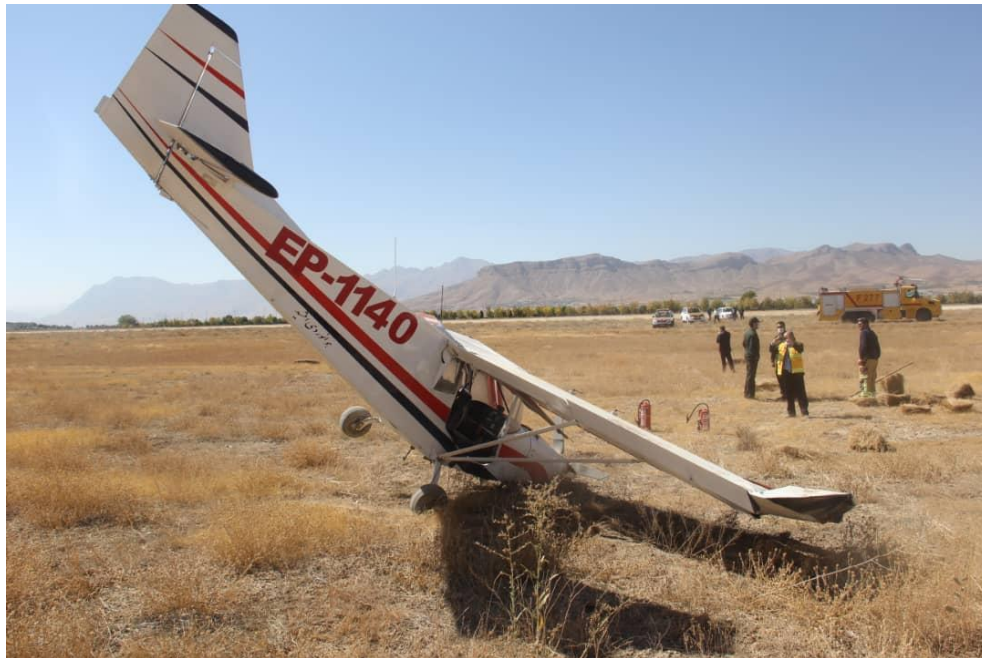
تصاویر سایت سانحه

دانشجو در ساعت ۱۲:۱۰ بوقت محلی از باند 14 فرودگاه شهرکرد شروع به پرواز کرده و پس از انجام یک پرواز دور ترافیک در Left downwind در ساعت ۱۰:۲۰ بوقت محلی برابر با 06:50 UTC در خلال فرود در باند 14 فرودگاه مذکور، هواپیما پس از تماس اولیه با باند (TOUCH)، مجدداً بلند شده و به سمت چپ باند منحرف می گردد. دانشجو بمنظور پیشگیری از خروج هواپیما از باند و کنترل آن مبادرت به افزایش قدرت موتور نموده که در نهایت این اقدام موثر واقع نشده و هواپیما بدلیل داشتن قدرت بصورت پرشی از باند خارج و در فاصله ۱۴۰ متری از خط مرکزی باند در زمین خاکی و تقریباً مسطح با برخورد شدید دماغ هواپیما به زمین و شکسته شدن بال چپ و صدمه دیدن بال راست و چرخهای آن متوقف شده و دچار سانحه میگردد.

۱. با توجه به نحوه برخورد هواپیما به زمین، بخش نیمه انتهایی (Empennage) هواپیما و سکان افقی (Elevator) و عمودی (Rudder) آن خسارتی ندیده است.
۲. ستون اتصال ارباب فرود هواپیما تغییر شکل داده ولی چرخها در محل نصب خود قرار دارند.
۳. پوشش ظاهری موتور و متعلقات آن و همچنین HUB ملخ و Cowling موتور خسارت جدی ندیده ولی خسارت واقعی وارده به موتور، پس از ارسال موتور به مؤسسه تعمیراتی معتبر و انجام بازدیدهای لازم مشخص خواهد گردید.
۴. یکی از ملخهای موتور بدلیل برخورد دماغ هواپیما بزمین خسارت دیده ولی در دو ملخ دیگر خسارت دیده نمی شود.
۵. سقف کابین خلبان بعلت جدا شدن بال چپ از بدنه خسارت جدی دیده و بدنه تغییر شکل یافته و همچنین کف کابین نیز صدمه دیده است.
۶. بال چپ هواپیما از قسمت اتصال به بدنه جدا شده و Aileron در محل خود قرار داشته و Flap ها هم در حالت باز و سالم دیده می شود.
۷. در اثر برخورد شدید دماغه هواپیما به زمین و وارد شدن فشار بیش از حد به هواپیما، بالها از محل نصب به بدنه دچار خسارت جدی شده است.
۸. چرخ دماغه هواپیما بدلیل وارد شدن نیروی زیاد و همچنین وزن هواپیما خم شده و خسارت دیده است.

۱۴-۲ دانشجو در روز سانحه پس از یک ساعت پرواز آموزشی با استاد برای انجام پرواز Solo مجاز گردیده و پرواز خود را از باند ۱۴ فرودگاه شهر کرد شروع کرده و پس از یک پرواز در دور ترافیک (Left Down Wind) بهنگام فرود در باند ۱۴ پس از تماس اولیه با باند از کنترل دانشجو خارج گردیده و به سمت چپ متمایل شده است. دانشجو بمنظور پیشگیری از خروج از باند، بطور اشتباهی مبادرت به افزایش قدرت موتور نموده که این امر کنترل هواپیما را مشکلتر کرده و نهایتاً هواپیما در فاصله ۱۴۰ متری از خط مرکزی باند بصورت پرشی به زمین خاکی نسبتاً مسطح کنار باند وارد شده و با شدت با دماغ به زمین برخورد کرده و دچار سانحه میگردد.
