سازمان هواپیمائی کشوری
دفتر بررسی سوانح و حوادث

گزارش نهایی بررسی سانحه مورخ ۱۴۰۰/۰۲/۲۱
هواپیمای فوق سبک فانتوم به علامت ثبت EP-1129
متعلق بشرکت ساتراپ شایسته مهرگان
در فرودگاه اراک

تاریخ صدور گزارش: ۱۴۰۰/۰۴/۲۶

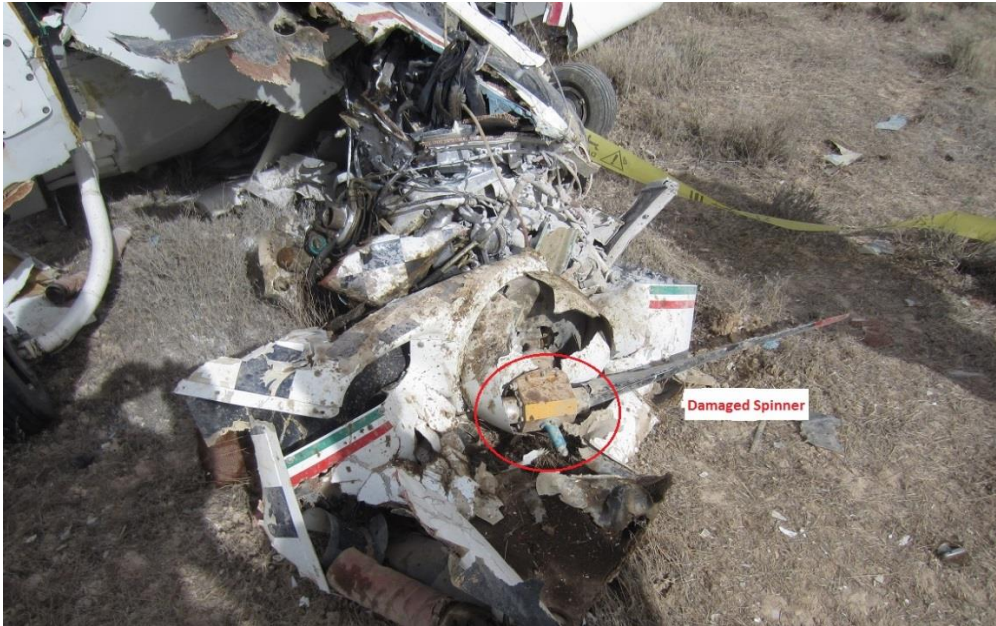
هواپیما از Intersection باند ۲۶ فرودگاه اراک شروع به خزش به منظور برخاستن (Take off) نموده و پس از اوجگیری و در ارتفاع پایین (حدود 200 ft.) خلبان اعلام بازگشت و تقاضای فرود داشته و دلیل آنرا بیان نکرده است. هواپیما در موقعیت حدوداً ۲۰۰ متری سمت راست باند ۰۸ با دماغه به زمین برخورد نموده است. گستردگی سایت سانحه کم بوده و خط اثری از چرخهای هواپیما بصورت حرکت روی سطح زمین دیده نمی شود. در سایت سانحه نوک ملخ های هواپیما (Propeller tips) صدمه ندیده اند، لیکن یکی از آنها از ریشه کنده شده (به احتمال زیاد بر اثر برخورد با زمین) و دیگری که به Spinner متصل بوده بخش اتصال صدمه دیده است. اولین قسمت برخورد کننده با زمین، قسمت جلو هواپیما بوده که به شدت صدمه دیده است. این نحوه برخورد نشان از واماندگی هواپیما دارد.

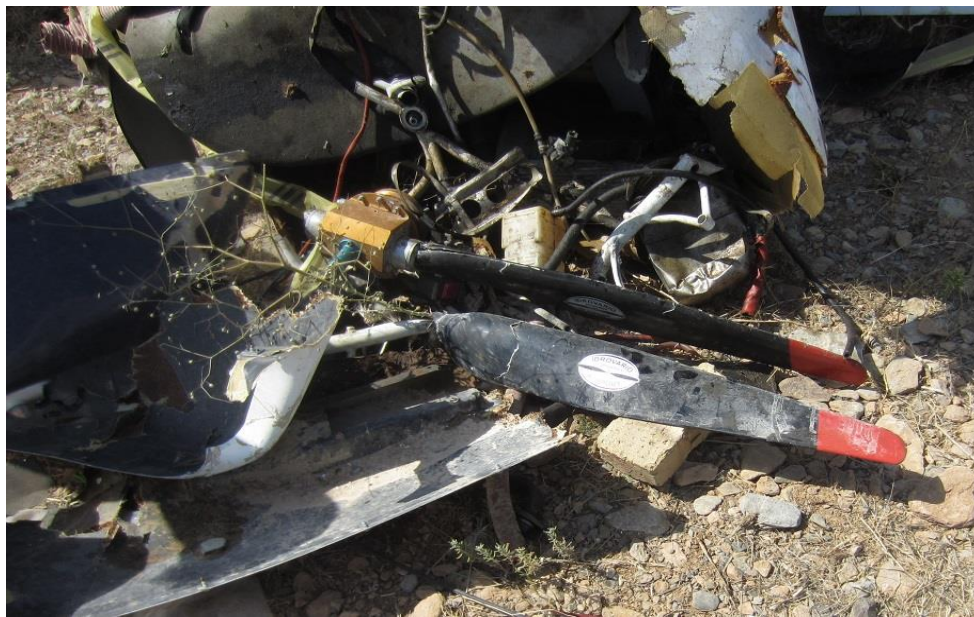
وضعیت سرملخ‌ها نشان از آن است که موتور دور کافی نداشته است.

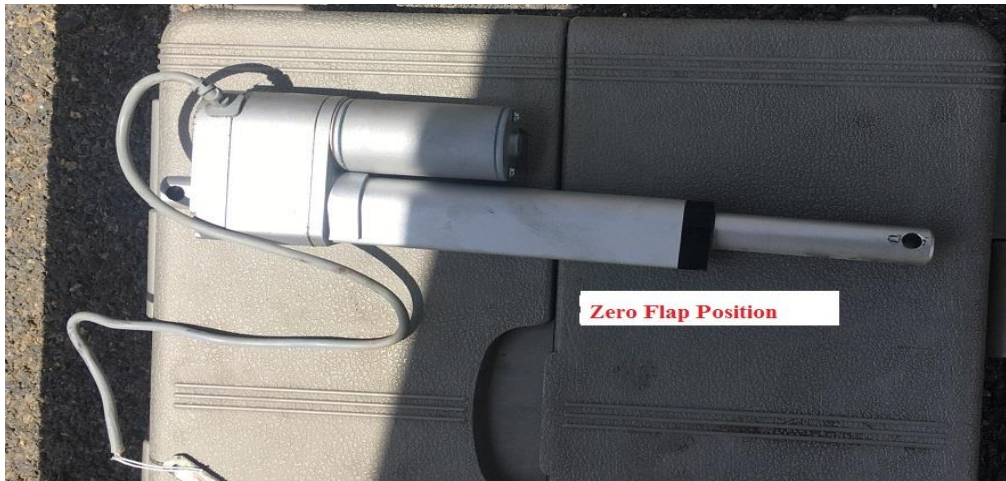
در سایت سانحه موتور الکتریکی فلپ هواپیما مشاهده شده که میزان حرکت عملگر (Actuator) آن نشان می‌دهد که خلبان از فلپ برای فرود استفاده نکرده است که بیانگر ارتفاع و فرصت کم هواپیما برای استفاده از فلپ با توجه به دستورالعمل کارخانه که در ذیل آمده می‌باشد.

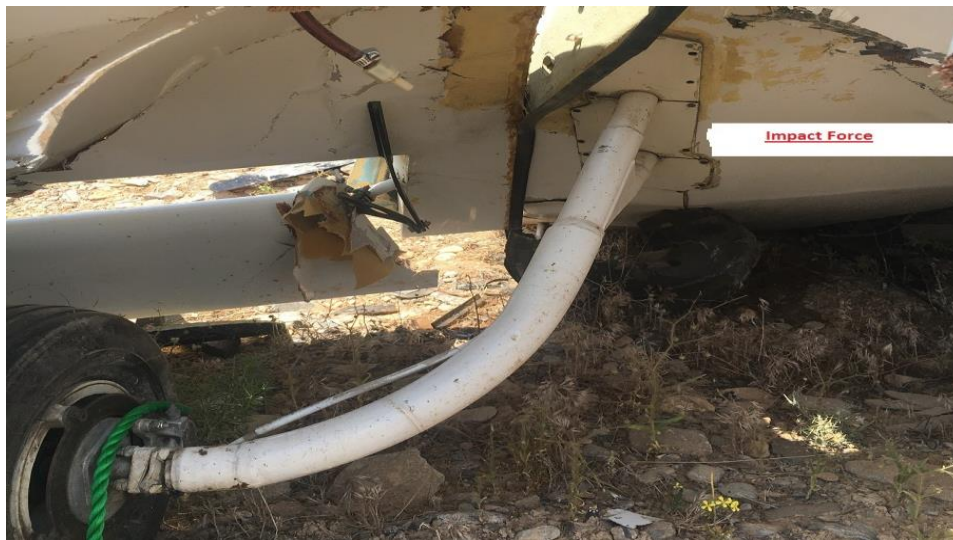
ارابه های فرود هواپیما از نوع ثابت بوده که مطابق با طراحی اولیه هواپیما نیست و بر روی آنها مشخصات شناسایی یافت نگردید.

- بر اساس گزارش موجود در پرونده هواپیما پس از تغییرات درارابه فرود (Main Strut) هواپیما، پرواز آموزشی با این هواپیما مورد تایید مشاور فنی سازمان نبوده است .

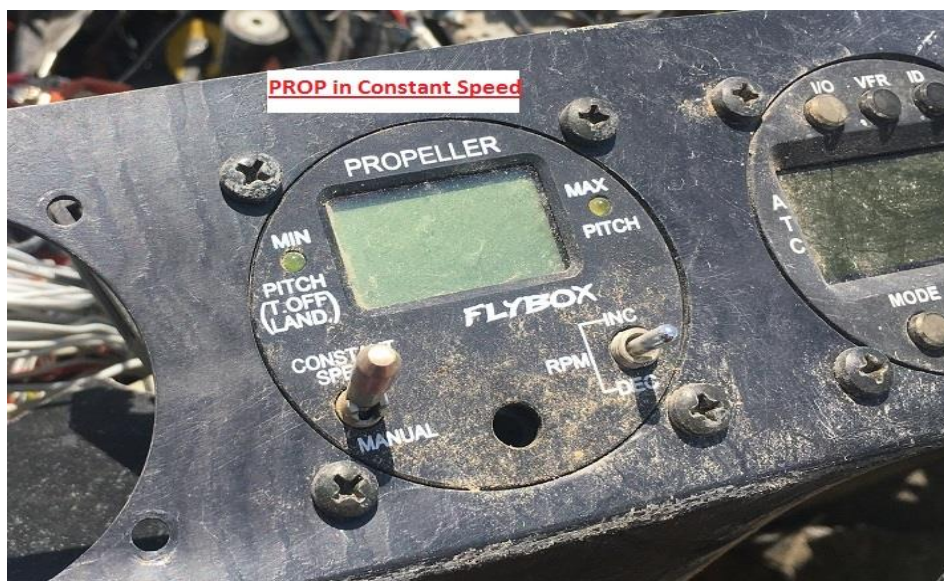
تنظیم گام ملخ در حد ثابت (Constant) قرار داشت. در این نوع ملخ بطور خودکار گام ملخ تغییر میکند تا بتواند RPM ثابت نگه داشته شود.
