سازمان هواپیمائی کشوری

دفتر بررسی سوانح و حوادث

گزارش نهایی بررسی سانحه مورخ ۲۵ / ۰۲ / ۱۴۰۰ جاپروپلن فوق سبک  
به علامت ثبت EP-1162 متعلق شرکت فراپرواز جاوید کیش  
در نزدیکی سواحل جزیره کیش

تاریخ صدور گزارش: ۱۴۰۰/۰۳/۱۰

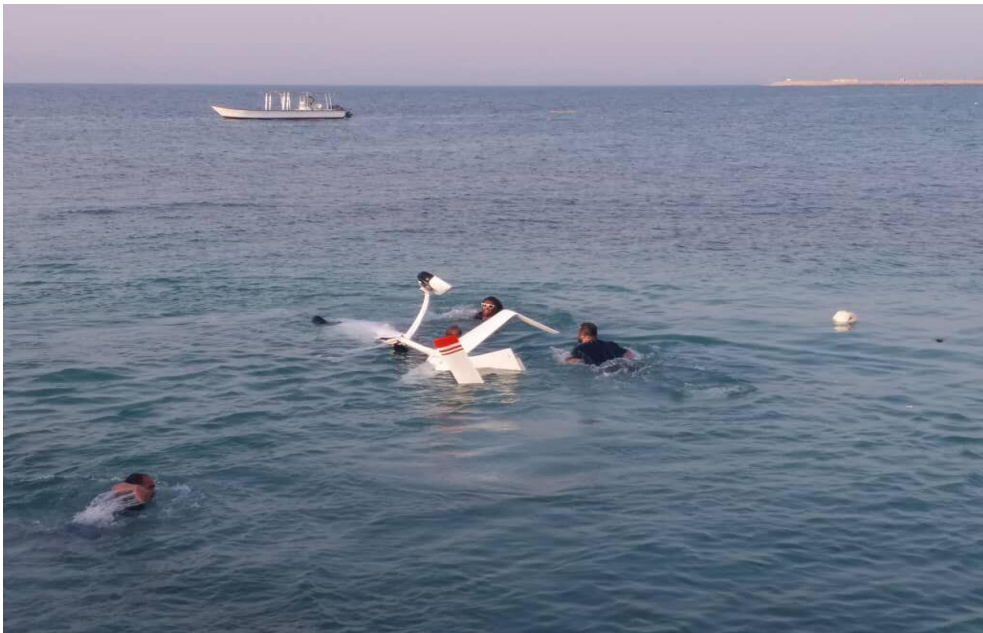
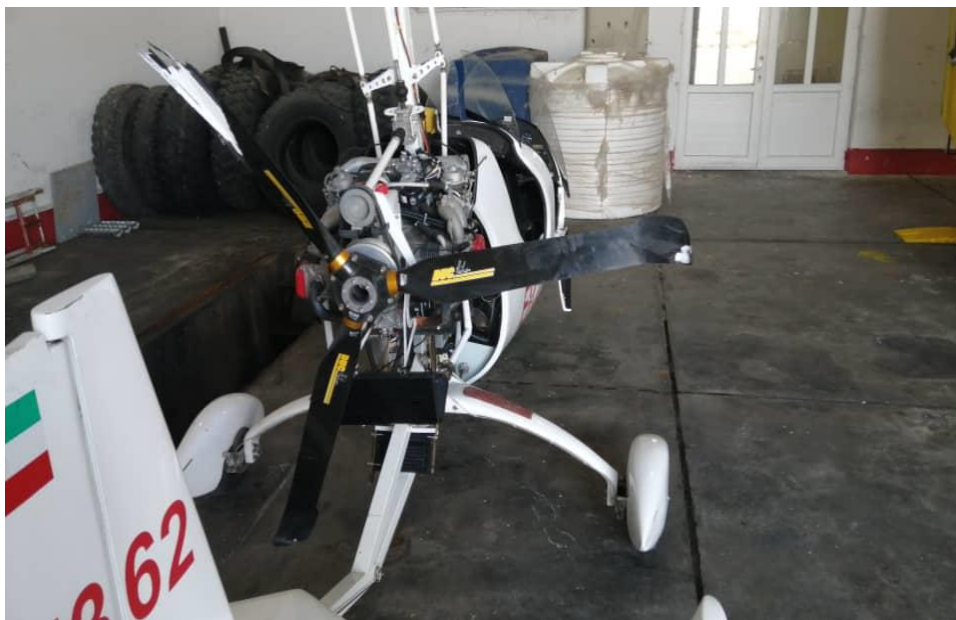
صدمه وارده به ملخ موتور

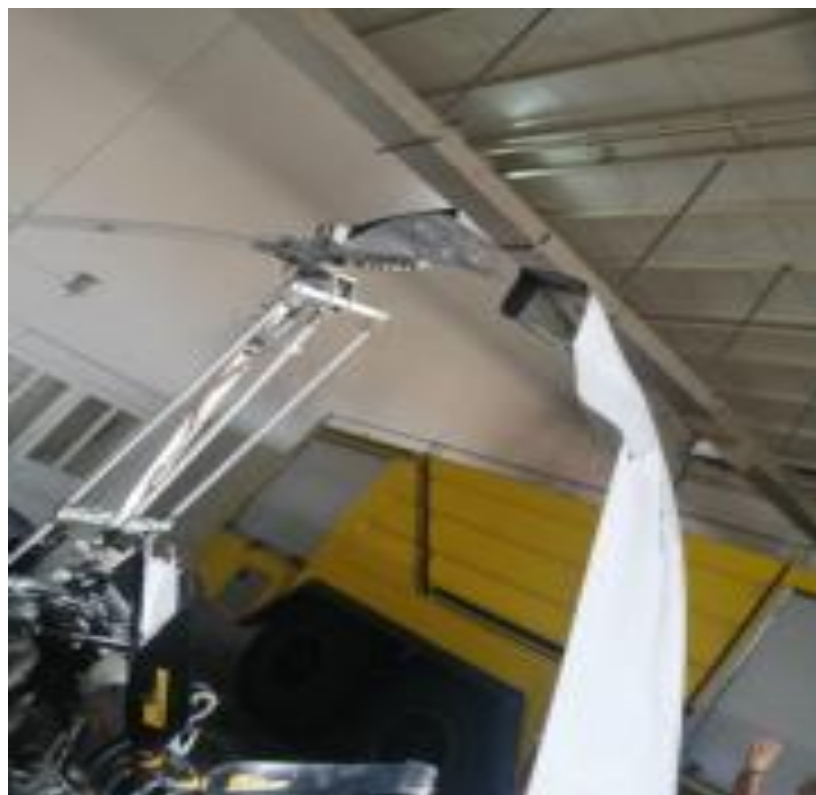
با توجه به بازدید میدانی از سایت سانحه و هوایمای و مصاحبه با خلبان و شاهدان عینی، فرضیه برخورد شیء ناشناس به ملخ هوایمای و بدنبال آن از دست رفتن ارتفاع و قدرت جلوبرندگی محتمل می‌باشد.

صدمه وارده به ملخ اصلی جایروپلن
