سازمان هواپیمائی کشوری  
دفتر بررسی سوانح و حوادث

گزارش نهایی بررسی سانحه مورخ ۱۴۰۰/۰۴/۰۸ هواپیمای فوق سبک ساوانا

بعلامت ثبت EP-1353 متعلق به شرکت عقاب عسلویه

در حوالی فرودگاه بیشه کلا

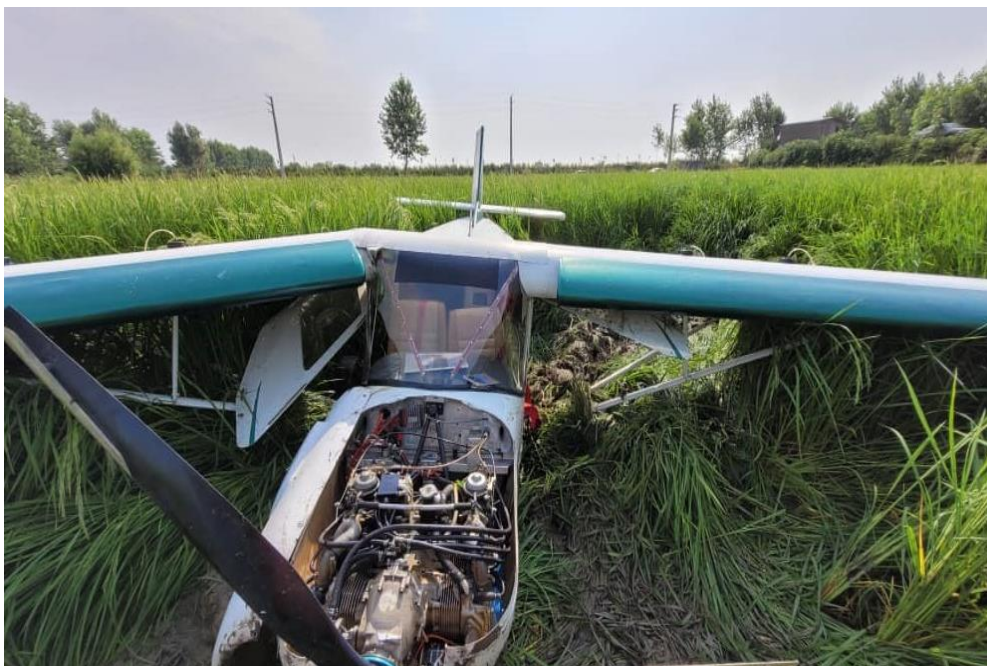
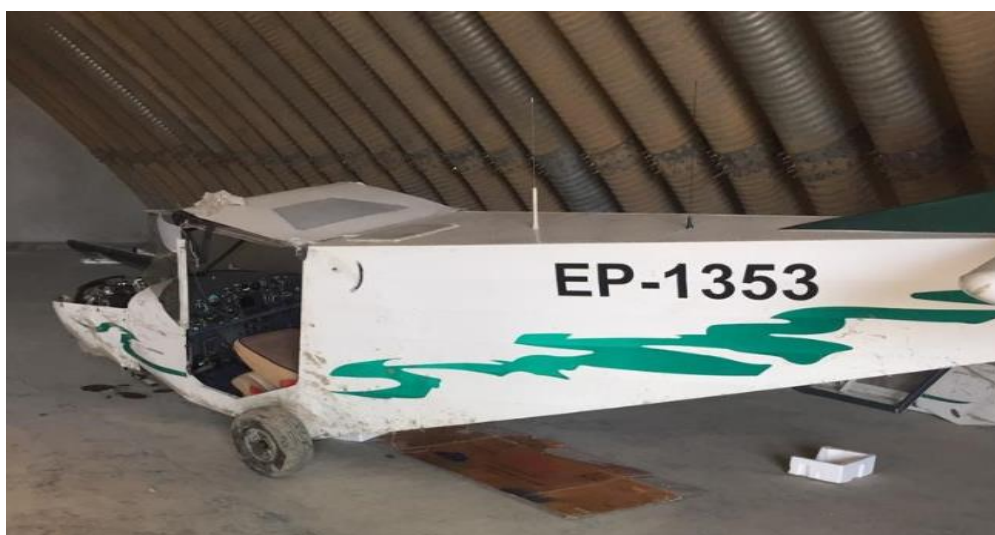
در این سانحه میزان خسارت وارده به هوایما براساس ضمیمه ۱۳ پیمان شیکاگو اساسی ولی قابل تعمیر بوده (Substantially Damaged) و قسمتهای خسارت دیده هوایما نیز بشرح ذیل می باشند:

- پیچش هردو بال (Twist)
- ارابه های فرود
- زیر بدنه هوایما
- شیشه های کابین و سمت راست
- محفظه نگهدارنده موتور
- ملخ های موتور
