Slutrapport RL 2021:09

Olycka vid Allsarp, Jönköpings län, den 8 juli 2021 med segelflygplanet D-2756 av modellen LS 3, opererat av en privatperson.

Diariernr L-50/21

2021-11-25

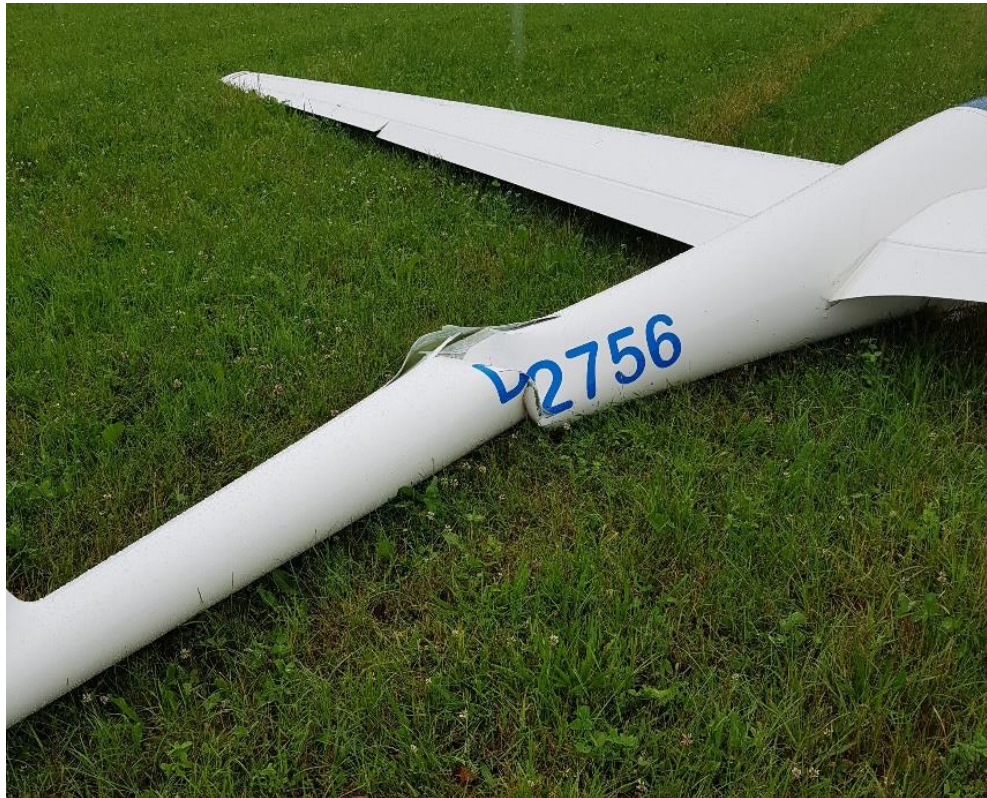
Piloten var oskadd och kunde själv kliva ur planet. Piloten konstaterade att flygplanets bakkropp hade slagits av samt att det fanns skador på skevroder och fenan.

Figur 1. Skador på bakkroppen. Foto: Mattias Johansson.

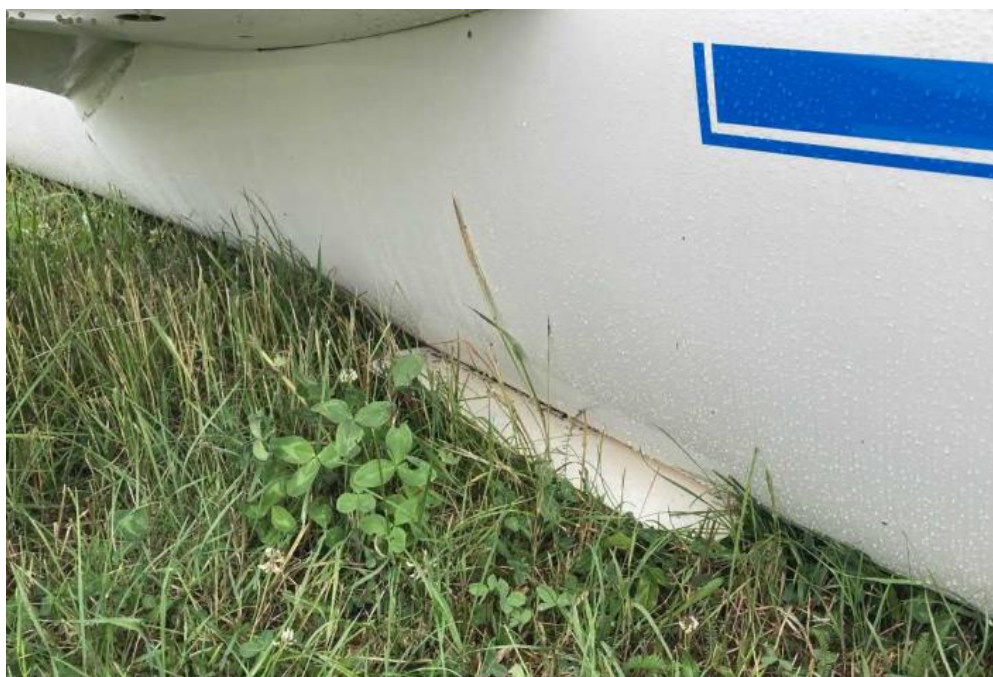
Efter landningen konstaterades att flygplanets huvudhjul var i infällt läge, men att luckorna till huvudhjulet var utfällda. Landställsreglaget i kabinen var i infällt läge. Huvudstället hålls ute med hjälp av en gasfjäder som enligt specifikationerna ska ha en låsningskraft med 12 daN. Efter olyckan mättes låsningskraften till 6–8 daN. Märken på hjulet och undersida av flygplanet tyder på att hjulet var utfällt vid sättningen.

Figur 2. Landställsluckan utfälld. Foto: Mattias Johansson.

I samband med sättningen blev belastningen på hjulet sannolikt så hög att gasfjädern inte förmått hålla stället ute.

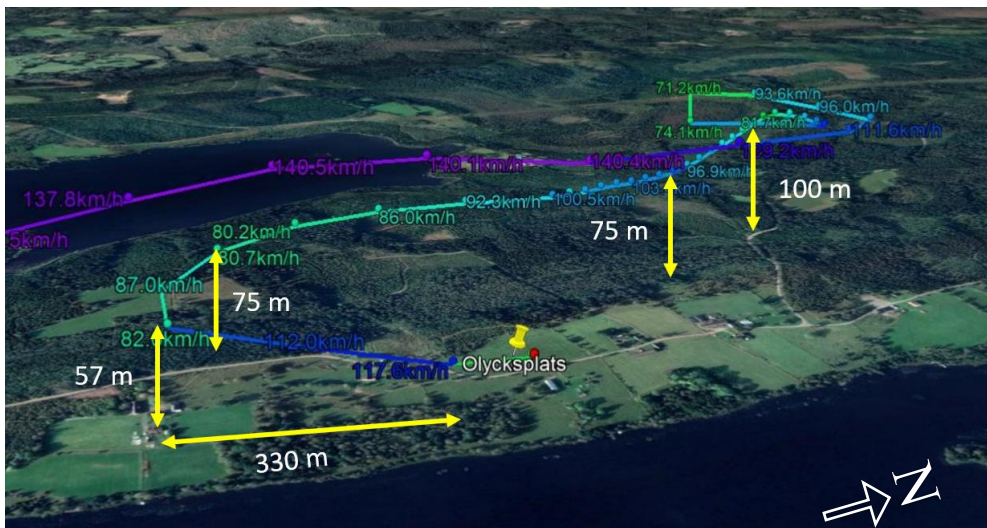
Piloten hade en GPS ombord för att kunna logga sin flygning för utvärdering under tävlingen. Analys av loggdata från flygningen visade att landningsvarvet genomfördes med ett parallellavstånd med 250 meter och höjden vid svängen från medvinden påbörjades 75 meter över landningsfältet. Efter svängen till finalen var höjden 57 meter och finalens längd var 330 meter till sättpunkten på fältet.

I början av medvindslinjen var farten 100 km/h (GPS-fart⁶) för att senare sjunka till 82 km/h vid sista insväng till finalen. Efter att flygplanet angjort finalen ökade farten till 117 km/h strax före sättningen.

Figur 3. Landningsvarvet projicerat från sidan med registrerade farter, avstånd och höjder markerade av SHK. Grundbild: Google Earth.

Av figur 3 framgår att terrängen under medvindslinjen är betydligt högre än landningsplatsen. Detta kan ha medfört att svängen till baslinjen kom att ske för tidigt eftersom höjden över träden blev låg.

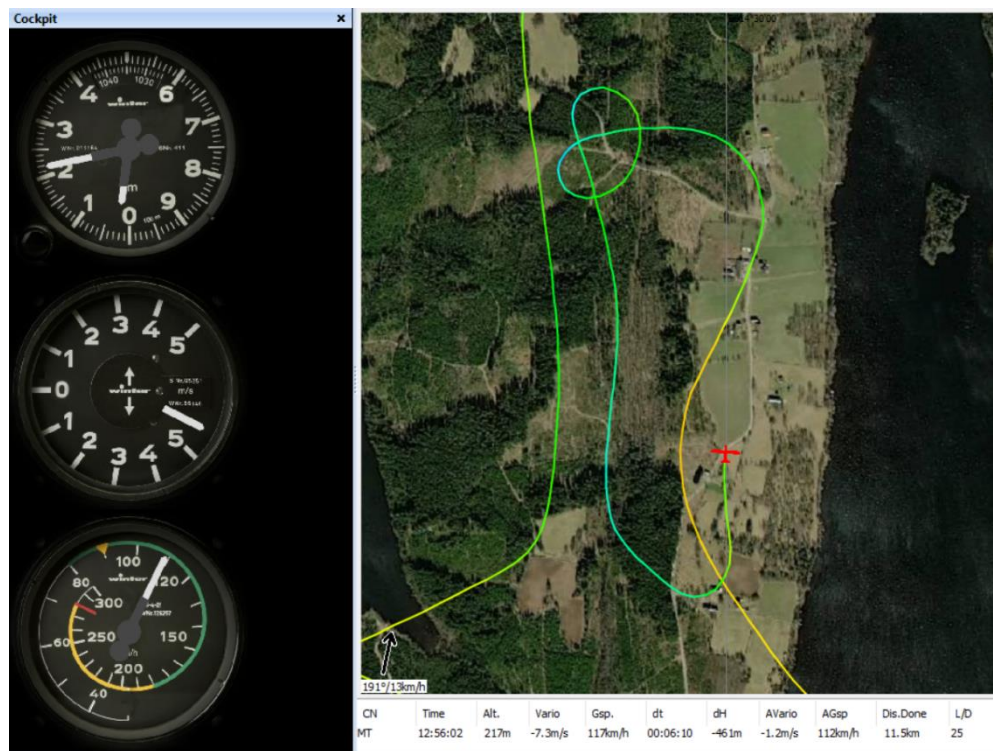
Figur 4. Flygningen presenterad med en bild ur Seeyou-verktyget strax innan flygplanet sätter sig på utelandningsfältet.

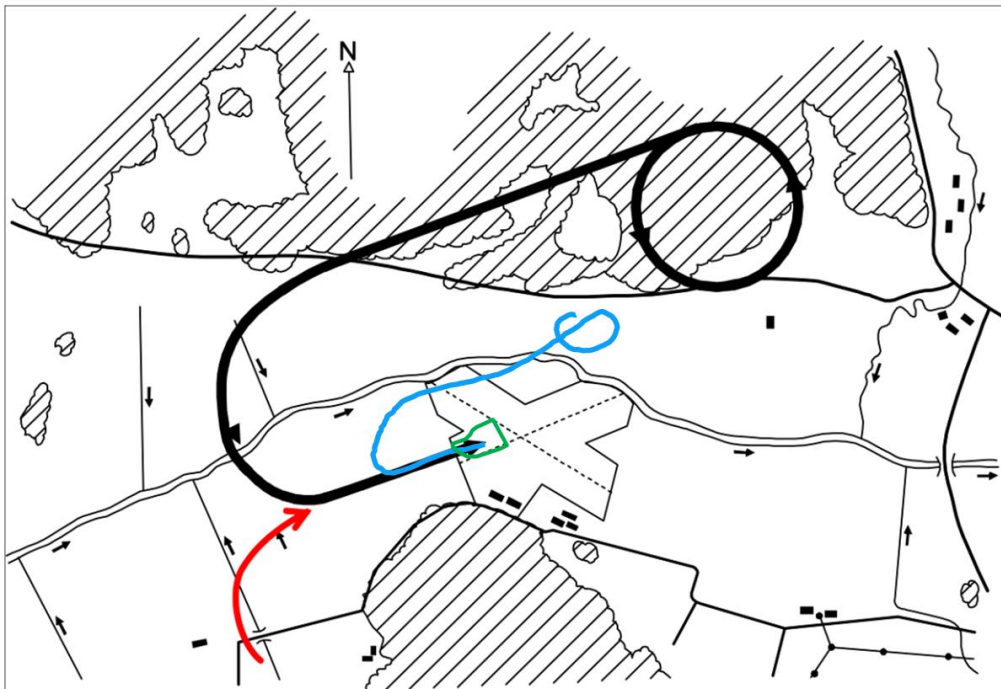
Nedanstående bild illustrerar förhållandet mellan ett landningsvarv enligt anvisningarna till en bana som är 670 meter lång (markerat med svart) och det aktuella landningsvarvet (markerat med blått).

Figur 5. Utdrag ur klubbhandbok för Stockholms segelflygklubb med det inritade spåret från händelsen som är markerat med blått streck inritat av SHK. Källa: Stockholm segelflygklubb.

Landningsvarvet utfördes med lägre höjd och kortare parallellavstånd än normalt vilket resulterade i att piloten fick en för kort finalsträcka för att justera till en korrekt landningsfart.

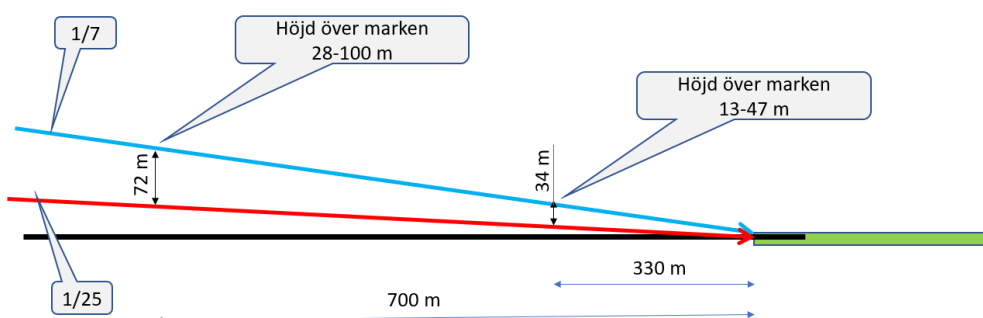
För att möjliggöra en kontrollerad landning måste piloten hålla sig på en final som har en glidbana med ett lutningsförhållande mellan $1/7$ och $1/25$. Inom detta område kan höjden, utan att farten påverkas, kontrolleras med luftbromsen på ett säkert sätt. Vid ett landningsvarv där man ansluter finalen 700 meter, från tröskeln, är det 72 meters skillnad för att komma in i det önskade området. Vid anslutning till finalen på 330 meter minskar detta område till 34 meter. Det inte möjligt att justera in fart och höjd för att genomföra en kontrollerad landning om man befinner sig över detta område. En eventuell medvind försvårar ytterligare möjligheten att justera fart och höjd, (se figur 6).

Figur 6. Inflygningstratt med utritade $1/7$ och $1/25$ glidbanor.
