گزارش نهایی بررسی سانحه مورخه ۱۴۰۰/۰۵/۰۴

هواپیمای تکنام P2010

به علامت ثبت EP-BTP

(فرودگاه کرمان)

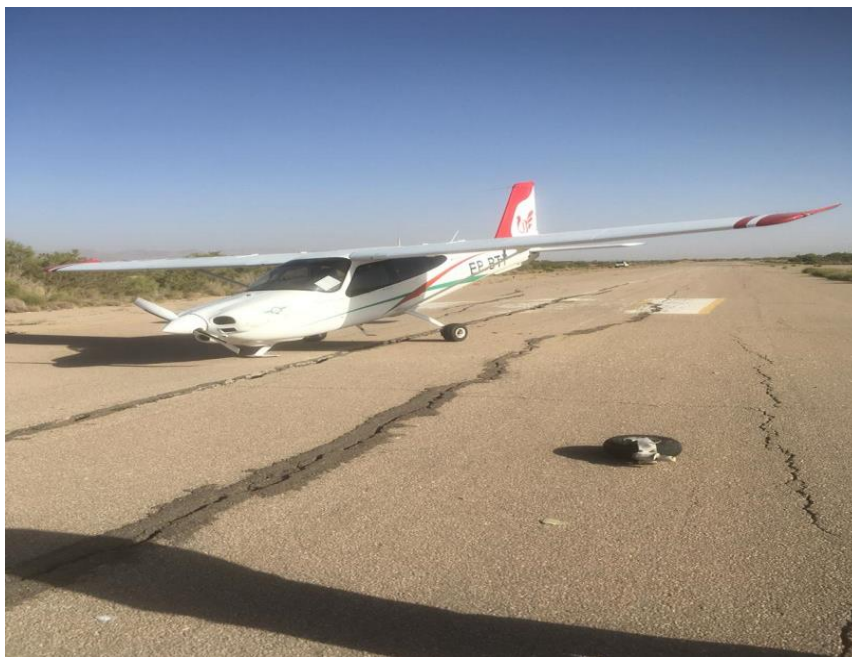
در ساعت 02:55UTC خلبان تقاضای استفاده از تاکسی وی E را جهت ادامه مسیر به پارکینگ مرکز کرده که مجدداً مورد موافقت قرار می گیرد. در ساعت 02:57UTC خلبان پرواز اعلام می نماید که چرخ جلوی هوایما به هنگام تاکسی کردن وارد شیار واقع در خط مرکزی تاکسی وی شده و ضمن شکستن Nose landing gear strut و ساییده شدن مقدار قابل ملاحظه ای از پره های ملخ، هوایما متوقف شده است. در این لحظه خلبان برای جلوگیری از وقوع آتش سوزی احتمالی برابر چک لیست اتصال الکتریکی سیستم سوخت رسانی را در حالت خاموش قرار داده و اهرم فعال کننده جریان سوخت را نیز در حالت قطع قرار داده و در نهایت با حضور عوامل فنی شرکت اقدامات لازم انجام شده و هوایما به پارکینگ هدایت می گردد.

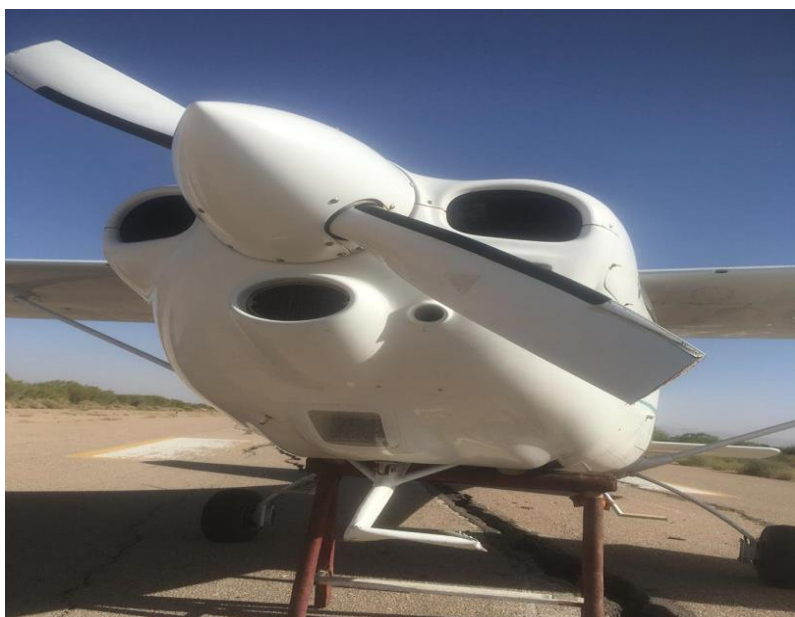
میزان خسارات وارده به هواپیما در حد قابل بازسازی (Substantial Damage) می باشد. پره های ملخ به دلیل سایش شدید و Nose landing gear strut به دلیل شکستگی می بایست تعویض گردیده و موتور هواپیما نیز مطابق با دستورالعمل ها باید مورد بازرسی فنی قرار گیرند.

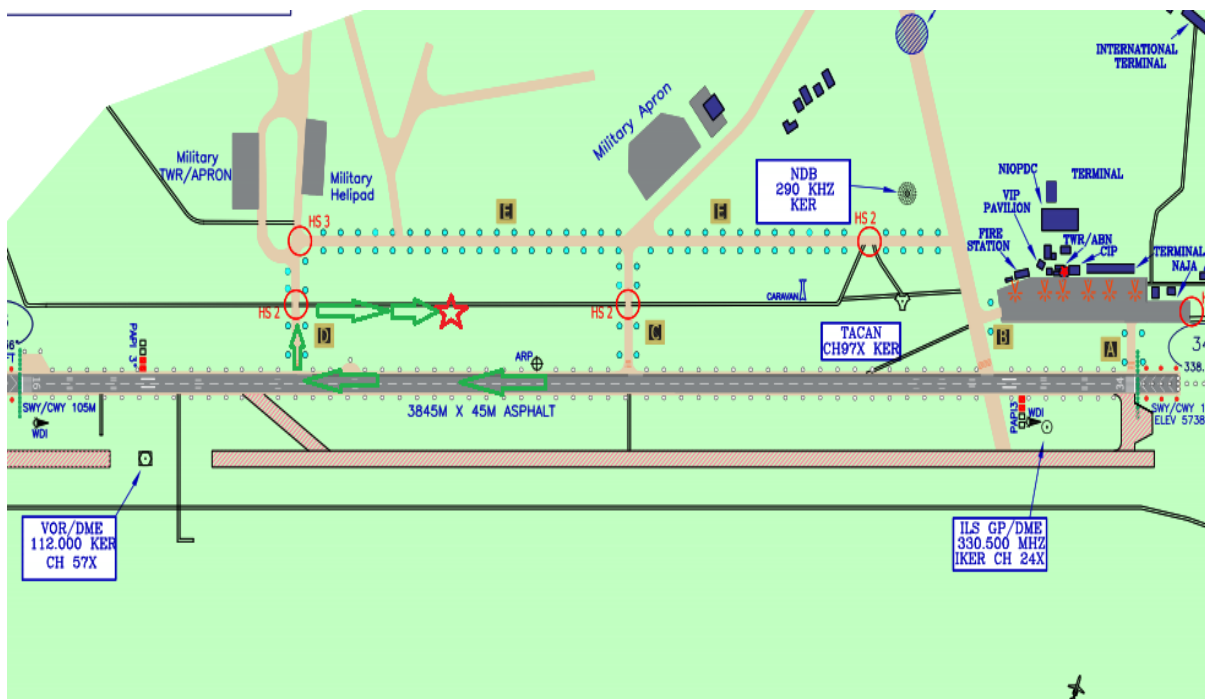
فرودگاه کرمان در مختصات جغرافیایی $301628 N, 0565704 E$ در ۱۱ کیلومتری غرب شهر کرمان در استان کرمان واقع شده است و ارتفاع آن از سطح دریا ۵۷۳۸ پا و شماره های باند آن ۳۴/۱۶ می باشد که سطح آن آسفالت بوده و پرواز VFR/IFR در آن انجام می شود. بر اساس نوتام شماره A1625/21 تاکسی وی E مابین تاکسی وی C و D برای هواپیماهای بال ثابت به دلیل وجود شیار و ترک در سطح تاکسی وی بسته اعلام شده است. بدلیل استفاده از این تاکسی وی برای پرواز بالگردها، از علائم هشداردهنده مبنی بر بسته بودن آن استفاده نشده است. در فصل ۱، ۱، ۷، ۱، ۱ انکس ۱۴ و استاندارد ICAS114 قبلی سازمان، علامت بسته بودن تاکسی وی یک استاندارد و الزامی است و در مقررات فرودگاهی مصوب سازمان CS ADR-DSN.R.855 این الزام بصورت یک توصیه بیان شده است.

محل سانحه هواپیما در تاکسی وی E فرودگاه کرمان می‌باشد. بدلیل ساختار زمین فرودگاه و فرونشست آن در میان این تاکسی وی شیاری ایجاد شده و هنوز فرودگاه به ترمیم اساسی آن اقدام نکرده است. چرخ جلوی هواپیما به هنگام حرکت داخل شیار شده و بدلیل نیروی وارده باعث شکستگی ارابه فرود جلو شده و بر اثر آن ملخ موتور به زمین برخورد کرده است. در روی سطح آسفالت نوک ملخ های دچار سائیدگی شدید شده بطوریکه حدود ۲۵ سانتی متر از آنها ازین رفته است. ارابه فرود جلوی هواپیما از ناحیه Strut شکسته شده و با توجه به روشن بودن موتور و برخورد ملخ ها به سطح تاکسی وی موتور هواپیما نیز با آسیب دیدگی مواجه شده است.

۴-۲ با توجه به بسته بودن تاکسی وی E حدفاصل تاکسی وی C و D فرودگاه کرمان برای هواپیماهای بال ثابت و عدم کارآیی تاکسی وی D و از آنجائیکه بطور همزمان بالگردهای موجود از تاکسی وی E استفاده می نمایند توصیه می گردد در ورودی تاکسی وی D از Close Marking استفاده گردد.

۴-۳ برنامه ریزی لازم برای ترمیم سطح تاکسی مربوطه انجام شود.
