Slutrapport RL 2022:01

Allvarligt tillbud till kollision på Arvidsjaur flygplats, Norrbottens län den 23 augusti 2021 mellan ett fordon på banan och flygplanet VH-JOZ av modellen Cessna 208B

Diariernr L-62/21

2022-02-03

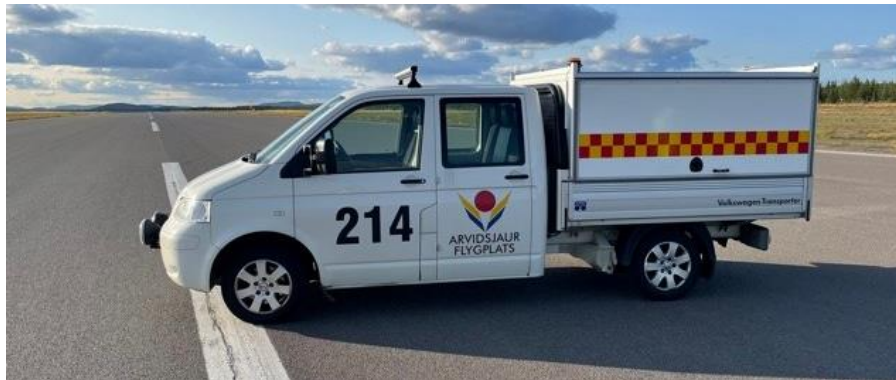
Figur 1. Bil 214 på banan vid den position där flygplanet upptäcktes av föraren (vy mot banbörjan). Källa: Arvidsjaur flygplats AB.

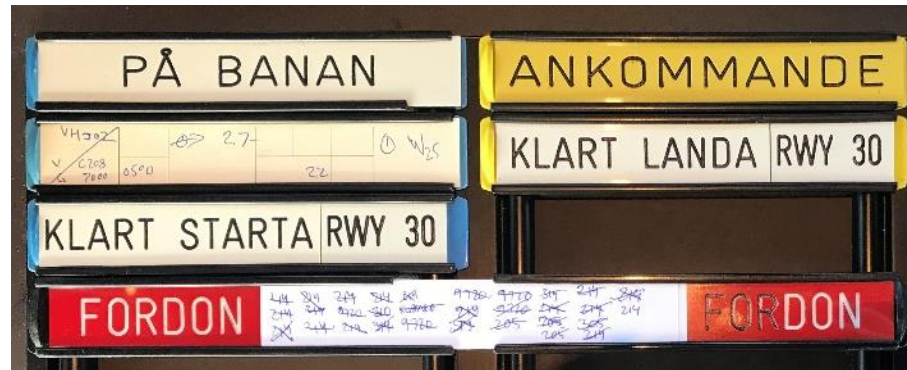
Figur 2. Flygledarens minnesbild av den relevanta delen av FPB (Cessnans stripp ligger ovanför Klart Starta). När en klarering för start ges ska strippen som representerar det aktuella flygplanet placeras under strippen KLART STARTA RWY30. Bana 30 var i användning, men med tanke på den ringa medvind som var på bana 12 föreslog flygledaren den banan i stället, vilket accepterades av cessenapiloten.

Flygledaren har uppgett att han var upptagen med att läsa om de nya koderna för rapportering av bankondition som nyligen hade tagits i bruk och att han därför inte arbetade aktivt med FPB. För att söka information använde han bland annat en informationspärm och en dator som var placerad bredvid FPB (se figur 3). Tillbudet noterades av flygledaren i samband med att flygplanet passerade fordonet.

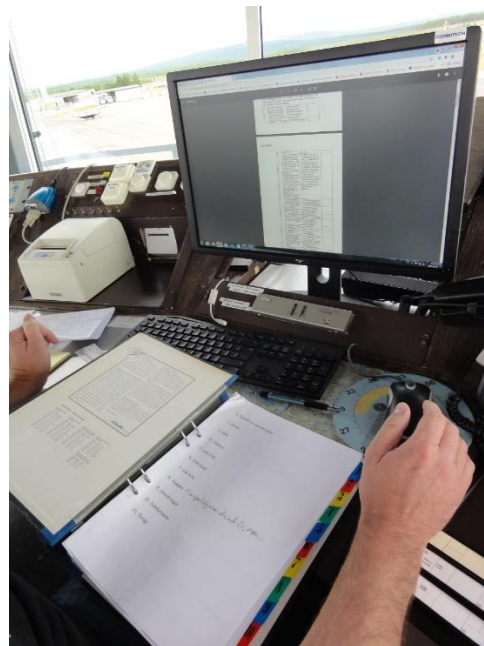
Figur 3. Rekonstruktion av flygledarens arbete vid datorn vid tillbudet.

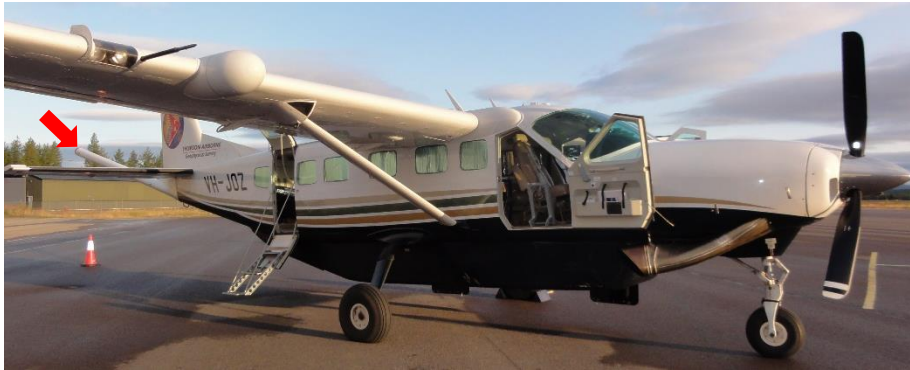
Cessnan var modifierad med mätutrustning för mineralprospektering. Utrustningen bestod av en lång antenn bakom fenan och en mottagare under golvet (se figur 4). Enligt operatören medförde den installerade utrustningen inte några restriktioner som påverkade startprestandan eller flygegenskaperna vid start.

Figur 4. VH-JOZ på plattan på Arvidsjaur flygplats. Notera mätantennen bakom fenan markerad med röd pil.

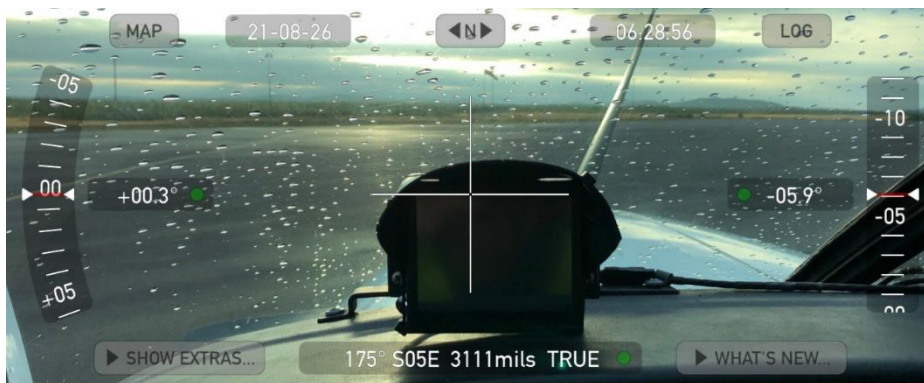
Haverikommissionen har undersökt sikten från pilotens sittposition och med flygplanet lastat på samma sätt som vid händelsen. Den monterade displayen framför piloten hade en viss begränsade effekt på sikten framåt, men hindrade inte sikten längs banan vid start (se figur 5).

Figur 5. Sikten rakt framåt från pilotens position i Cessna.

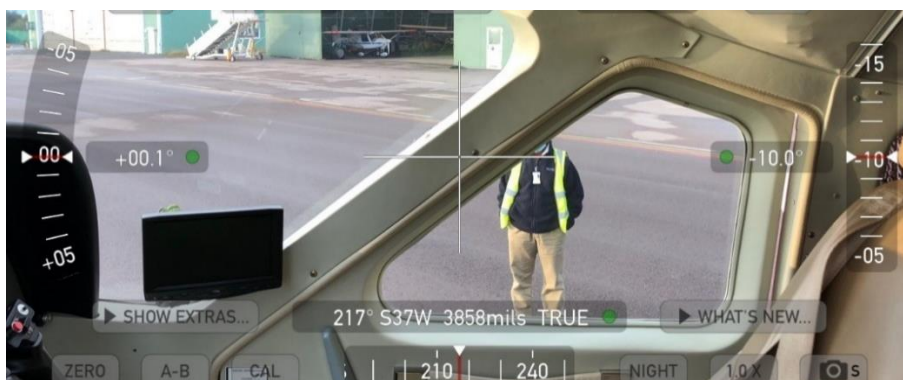
Sikten åt höger var god och utan väsentliga hinder (se figur 6).

Figur 6. Sikten höger från pilotens huvudposition i Cessna.

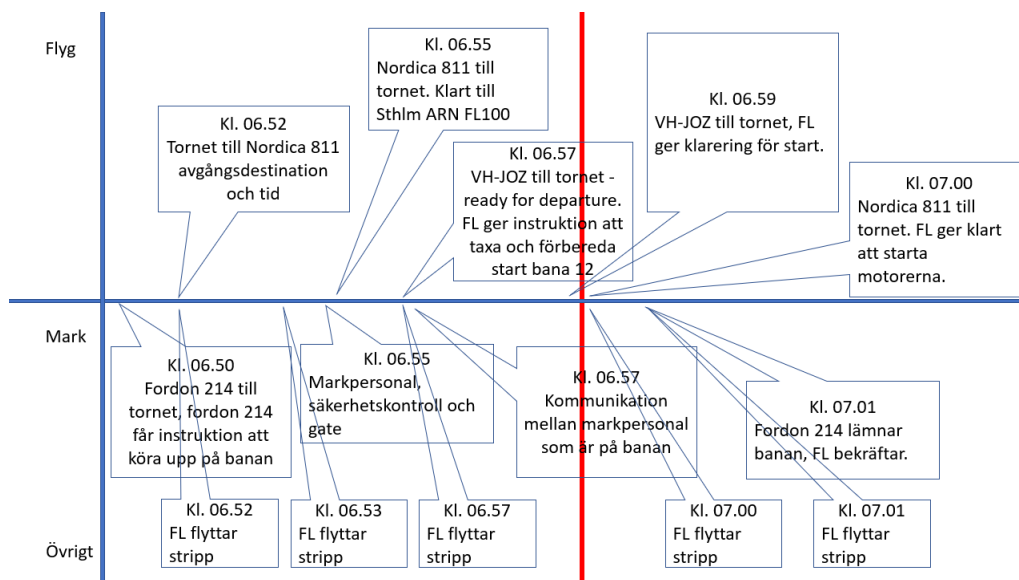
Figur 7. Schematisk figur över relevant flyg- och markkommunikation och andra ljud vid tillfället för händelsen. Den röda vertikala linjen visar tidpunkten när Cessnan passerade bil 214. Alla tider är svensk sommartid, UTC+2.

Av inspelningarna framgår att bil 214 fick en instruktion att köra ut på banan vid kl. 06.50. Sju minuter senare kontaktade Cessnan tornet och fick instruktion att taxa och göra sig redo för start. I bakgrundsinspelningen från samma tidsperiod hörs kommunikation över markradion mellan fordonsföraren på banan och markpersonal på flygplatsområdet.

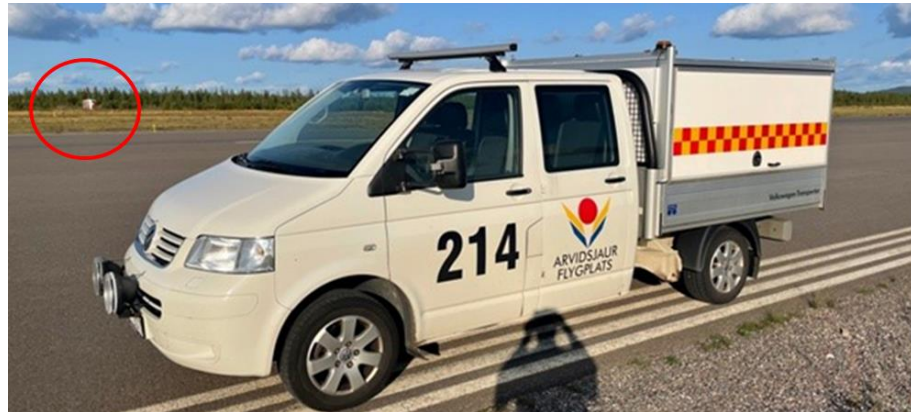
Markfordonets position vid tillbudet var i linje med flygplatsens pejlantenn (VDF) som ligger ca 900 meter från bankorset B (se figur 8).

Figur 8. Bil 214 på banan vid position där den stannade (vy mot VDF-antenn markerad med röd cirkel av SHK). Källa: Arvidsjaur flygplats AB.

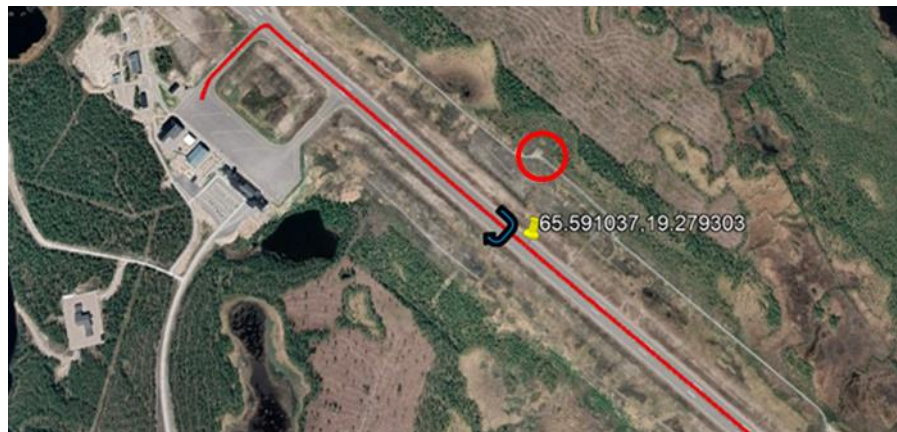
Cessnans lätningspunkt identifierades med en ökning av radiohöjdmätarindikeringen som registrerades av flygplanets mätsystem. Positionen är indikerad med en gul markör och fordonsförarens position enligt vittnesmål är markerad med en krökt pil (se figur 9). VDF-antennens position är indikerad med en röd cirkel. Markerad är också Cessnans taxning via Bravo och start från korsningen med bana 12.

Figur 9. Flygplanets och markfordonens positioner vid händelsen (markeringar infogade av SHK). Bild: Google Earth.

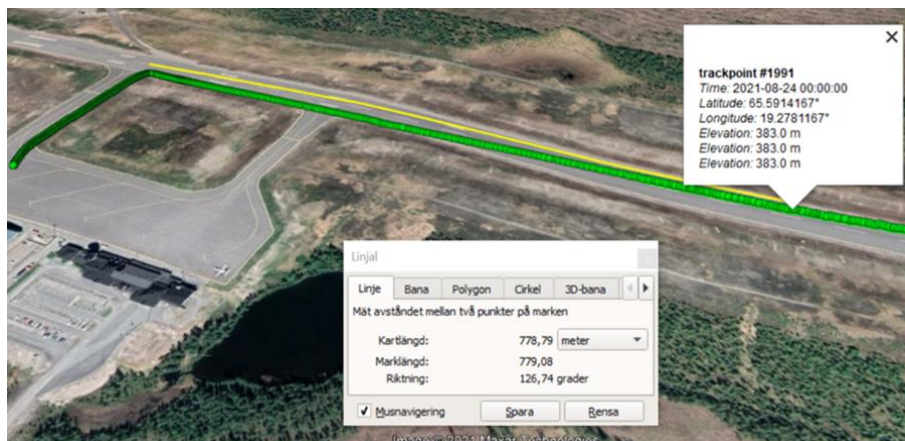
Haverikommissionen har tagit del av registreringar från Cessnans mätutrustning från startförloppet. Av radiohöjdmätarens ökning och den exakta positionen längs banan framgår att lättning från banan skedde ca 800 meter bortom bankors B i bana 12:s riktning (se figur 10). Det laterala avståndet mellan bil 214 och flygplanets vingspets har beräknats till 11 meter (med antagande att flygplanet höll banans mittlinje).

Figur 10. Cessnans färd över banan som registrerades av mätutrustningen ombord. Trackpoint 1991 pekar på positionen där radarlöjden börjar öka. Avståndet mellan startpunkten och lättningpunkten markerad i gult av SHK. Källa: Thomson Airborne PTY LTD data på Google Earth.

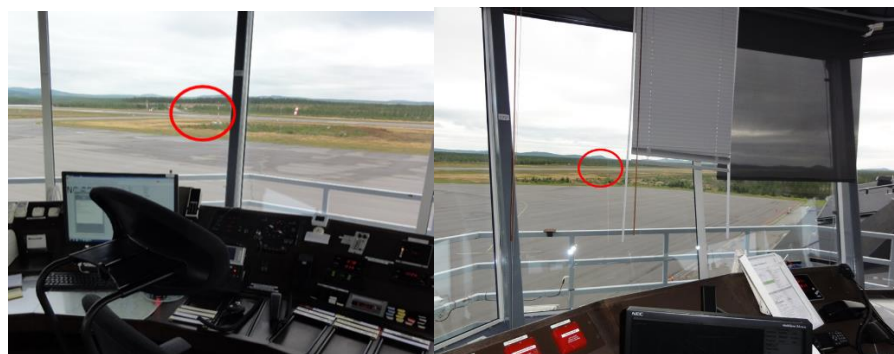
Sikten mot banan var fri både mot flygplanets startposition vid taxibana B och mot markfordonets position på banan. Rullgardinerna i det fönster som vetter mot öster var inte ett hinder och fönsterskarvarna var relativt smala (se figur 12). Enligt flygledaren störde inte solen sikten mot banan.

Figur 12. Sikt utåt från flygledarens position mot flygplanets startposition vid taxibana B (till vänster) och mot markfordonets position (till höger).

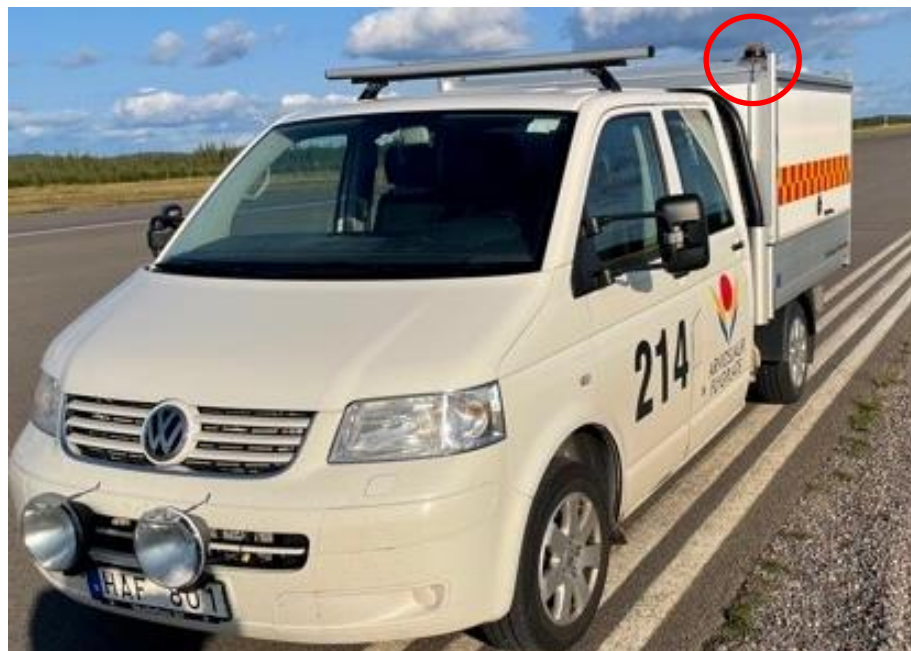
En bidragande orsak till tillbudet var att varningsljuset på fordonet hade en begränsad ljusintensitet vilket bedöms ha minskat förmågan att leda pilotens och flygledarens uppmärksamhet till fordonet på banan.

Bil 214 var vitmålad med tydliga markeringar på sidan. Det hade blinkande gult varningsljus på taket (se figur 14). Enligt fordonsföraren var fordonets strålkastare och varningsljus på vid händelsen.

Figur 14. Varningsljus på bil 214 (röd cirkel infogad av SHK). Källa: Arvidsjaur flygplats AB.

Varningsljuset på taket byttes ut några veckor före tillbudet. Skälet var att minska höjden på fordonet för att därigenom underlätta inkörning genom garageporten på flygplatsen. Enligt den tekniska specifikationen uppfyllde lampan kraven i ADR.OPS.B.080 (se 1.18.7). Den effektiva ljusintensiteten angavs dock inte på lampan.
