Slutrapport RL 2022:03

**Olycka i terräng vid Ekfännsberget,
Dalarnas län, den 29 september 2021 med
flygplanet SE-IFD av modellen
Cessna 172N opererat av en privatperson.**

Diariernr L-74/21

2022-05-18

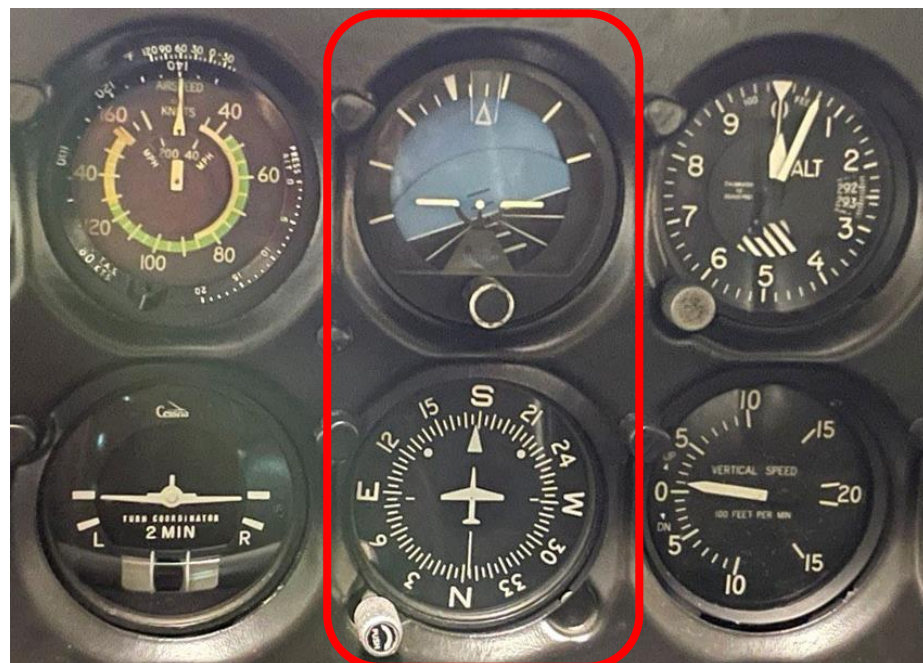
Enligt intervjuer med kollegor var det känt att flygplanets horisont- och kursgyro var otillförlitliga.

Figur 4. Instrumenteringen på flygplansmodellen Cessna 172N med horisont- och kursgyro i röd ram infogad av SHK. Bild: Robert Ödlund.

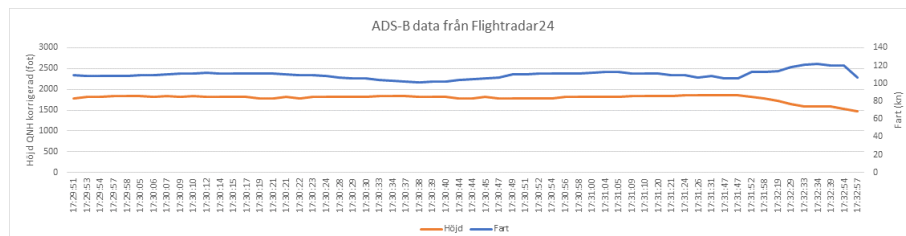
SHK har hämtat in radar- och sensorspår från LFV och Flightradar24. I figur 7 visas flygplanets höjd och fart under flygningens sista del. Det kan konstateras att flygplanet under den sista registrerade minuten har sjunkit från 1 800 fot över havet till 1 500 fot samtidigt som farten har ökat. Under de sista tre sekunderna sjönk farten.

Figur 7. Bilden visar höjd i fot (orange) och fart i knop (blått) fram till olyckan kl. 17.32 UTC dvs. kl. 19.32 lokal tid. Data från Flightradar24.

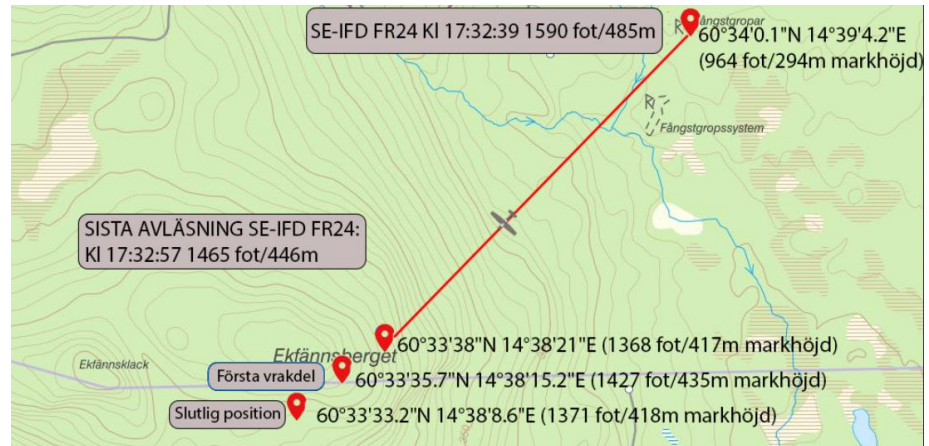
De två sista sensordatapunkterna som registrerades av Flightradar24, positionen för den första vrakdelen samt flygplansvrakets slutliga position är markerade på figur 8.

Figur 8. Kartbild över olycksplatsen med de sista två sensorpunkterna från Flightradar24, vingspetsens position, höjd och olycksplatsen markerad av SHK. Bild: © Lantmäteriet.

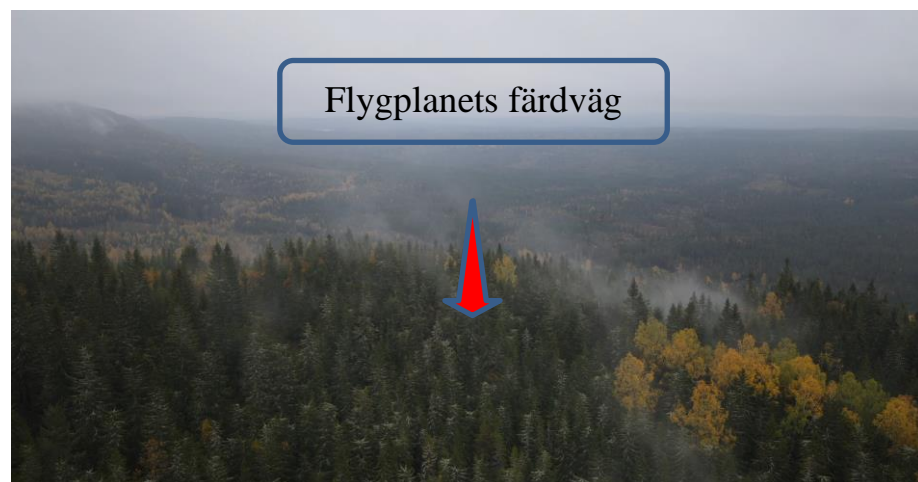
Olycksplatsen bestod av tät granskog där grantopparna var på 1 500 fots höjd. Spåren i skogen visar att flygplanet flög i sydvästlig riktning in i trädskronorna vid Ekfännsberget.

Figur 9. Bild tagen rakt över olycksplatsen i nordostlig riktning, dvs. motsatt färdriktningen. Drönarbild publicerad med tillstånd från Lantmäteriet, LM2022/005706.

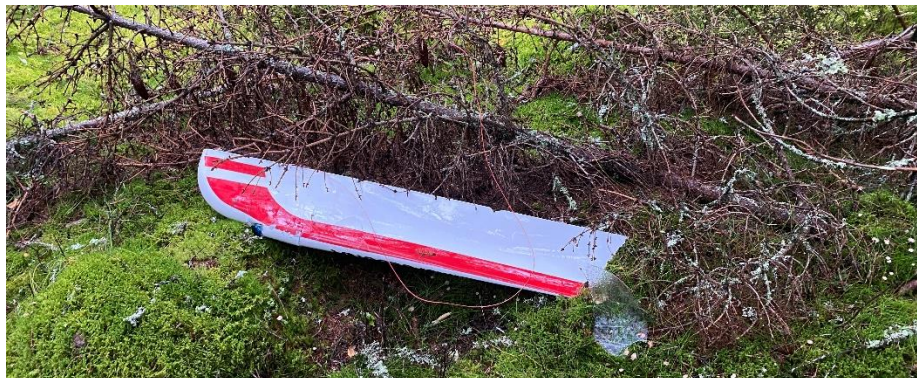
En vingpets (se figur 10) påträffades 130 meter före vraket i flygplanets färdriktning. Därefter påträffades delar utspridda fram till huvuddelen av vraket.

Figur 10. Flygplanets högra vingpets, 1 427 fot (435 meter) över havsytan.

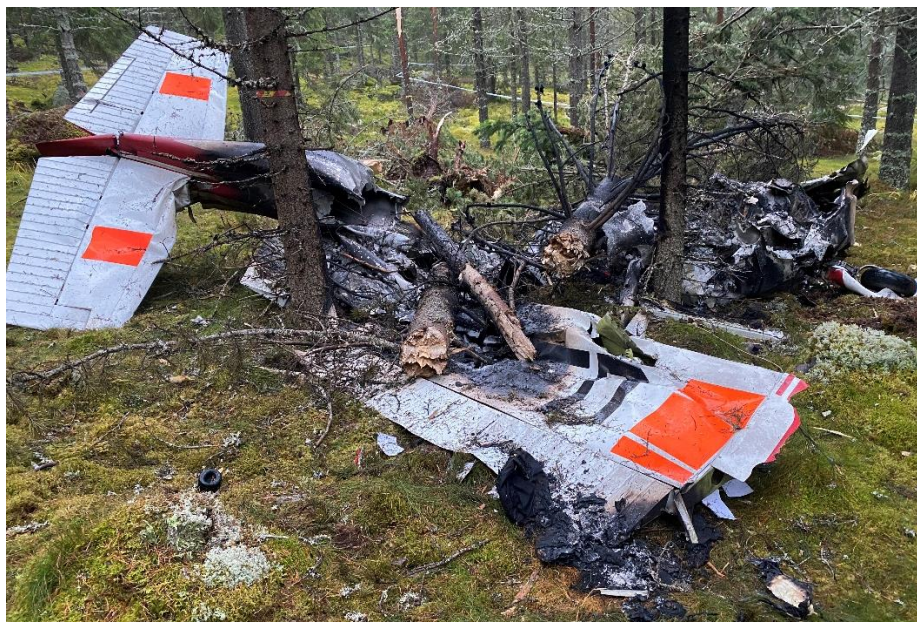
Vrakets slutliga position var 60 33N 014 38E, 1 371 fot (418 meter) över havet.

Figur 11. Flygplansvraket på olycksplatsen, 1 371 fot (418 meter) över havsytan. Bilden tagen i motsatt riktning till färdvägen.

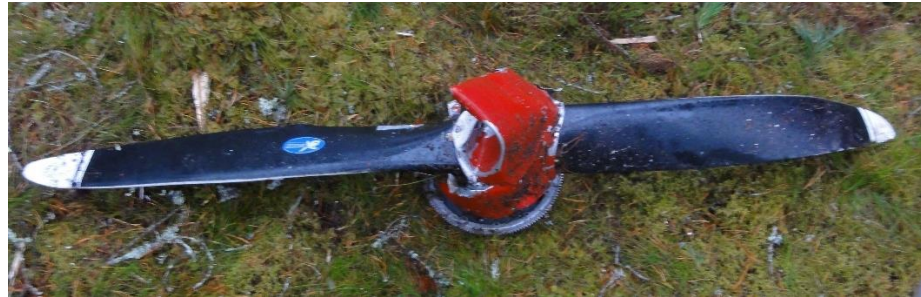
Flygplanet hade en tvåbladig fast propeller. Propellern hade vridits av från vevaxeln och hade skador på spinnern. Den hade nästan inga skador på framkanterna av bladen men det ena bladet var böjt bakåt (se figur 12).

Figur 12. Propellern vid olycksplatsen.

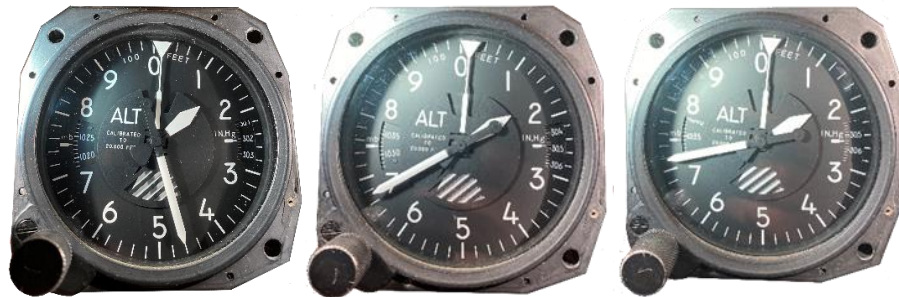
Bilderna på de tre höjdmätarna i figur 13 visar olika höjd beroende på inställning av olika referenstryck. Från vänster till höger visas inställt QNH vid området för olyckan (1023 hPa), inställt QNH vid startflygplatsen (1032 hPa) och det som var inställt på det havererade flygplanet efter olyckan (1034 hPa).

Figur 13. Skillnad i höjd på de tre höjdmätarna vid olika tryckinställning.

Tryckskillnaden mellan olycksplatsen och startflygplatsen var nio hPa vilket i detta fall motsvarar en höjdskillnad på 240 fot.

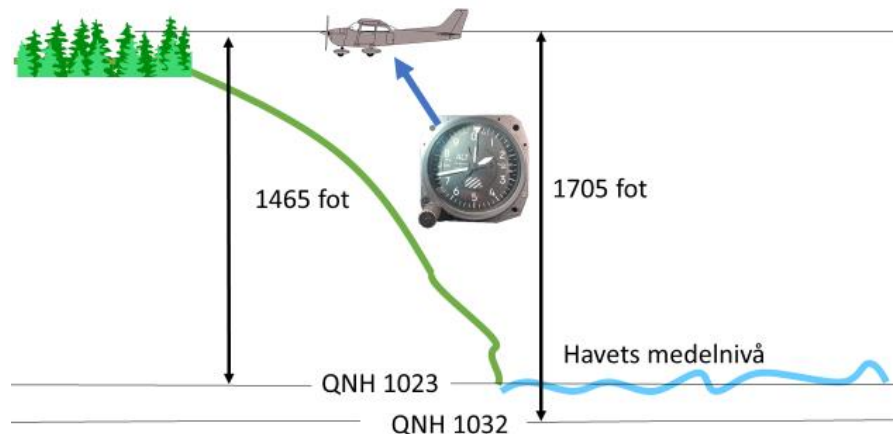
Höjdmätaren i vraket hittades inställd på 1034 hPa vilket är nära 1032 hPa som var det QNH som rådde på startflygplatsen i Skellefteå. Lufttrycket sjönk på sträckan och QNH var vid olycksplatsen 1023 hPa. Det skiljde således nio hPa mellan det på olycksplatsen rådande QNH och det QNH som rådde vid startflygplatsen. Detta medförde att höjdmätaren sannolikt visade 240 fot för mycket dvs. 1 705 fot vid kontakt med terrängen. Detta kan ha lett till att piloten haft uppfattningen att han hade höjdmarginal till den underliggande terrängen.

Figur 14. Figuren visar konsekvensen av en felinställd höjdmätare.
