PAŃSTWOWA KOMISJA BADANIA WYPADKÓW LOTNICZYCH

Raport Końcowy

ZDARZENIE NR – 2021/4040

STATEK POWIETRZNY – SZD-30 „Pirat”, SP-2709

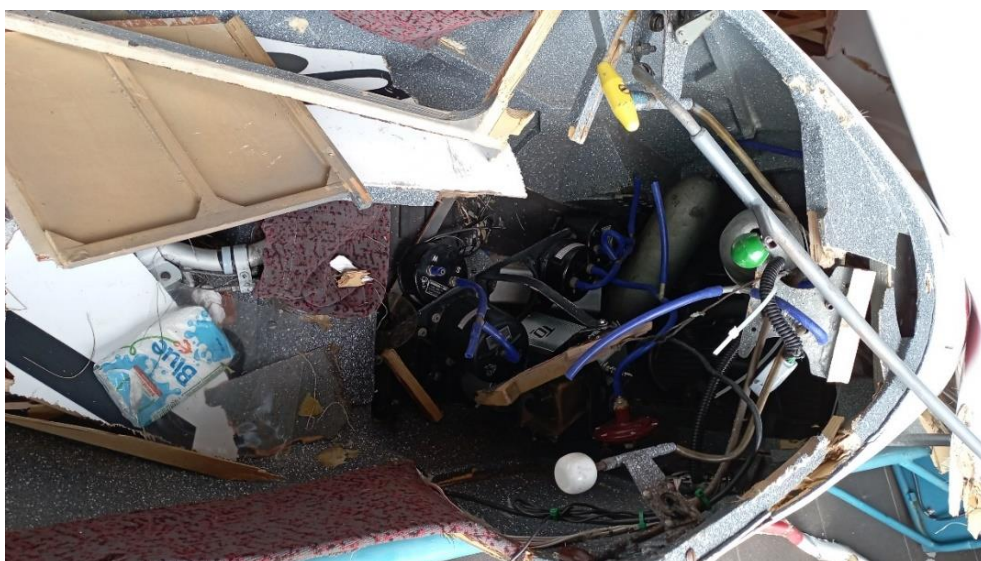
Stan wraku nie pozwalał na określenie ciągłości kinematyki napędów powierzchni sterujących, stanu linek wyzwiania zaczepów holowniczych, pozycji i mocowania oparcia pilota (rys. 2).

Rys. 2. Zniszczone wnętrze kabiny pilota – widok w kierunku dziobu [źródło: PKBWL]

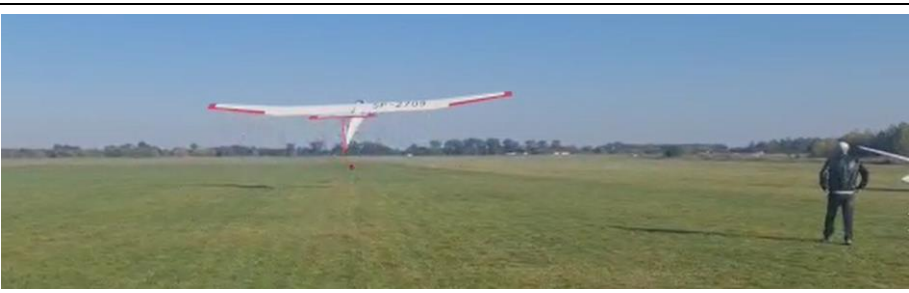
<p>1. Szybowiec po oderwaniu od ziemi, utrzymanie kąta łagodnego wznoszenia, poniżej szybowca widoczny spadochronik liny wyciągarkowej</p>

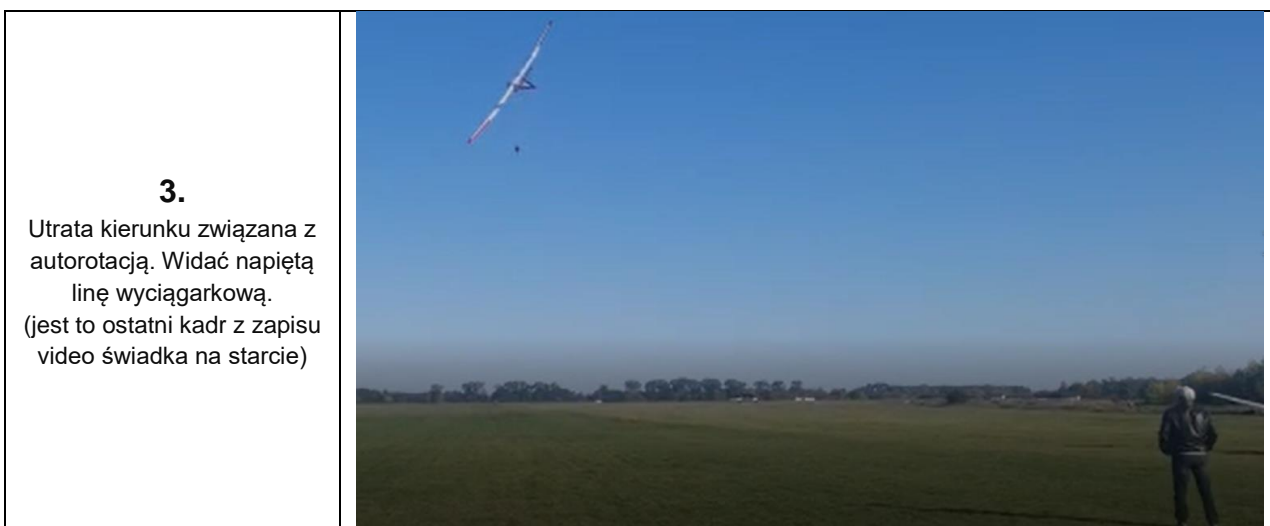
Rys. 6. Fragment sekwencji (1-3) wlotu szybowca uchwycony przez kamerę świadka na starcie [źródło: materiał nr 1]

Postępujący obrót wokół osi pionowej (przyrost kąta odchylenia od toru wlotu za wyciągarką), skutecznie i progresywnie osłabiał możliwą kontreakcję sterami, a po przekroczeniu krytycznego odchylenia na ciąg (w ocenie eksperta około 30 stopni w przypadku pozostawania w stanie przeciągnięcia), żadna reakcja ucznia-pilota nie mogła zapewnić odzyskania kontroli nad szybowcem, w tym także jego położenia do kontrolowanego uderzenia w ziemię.

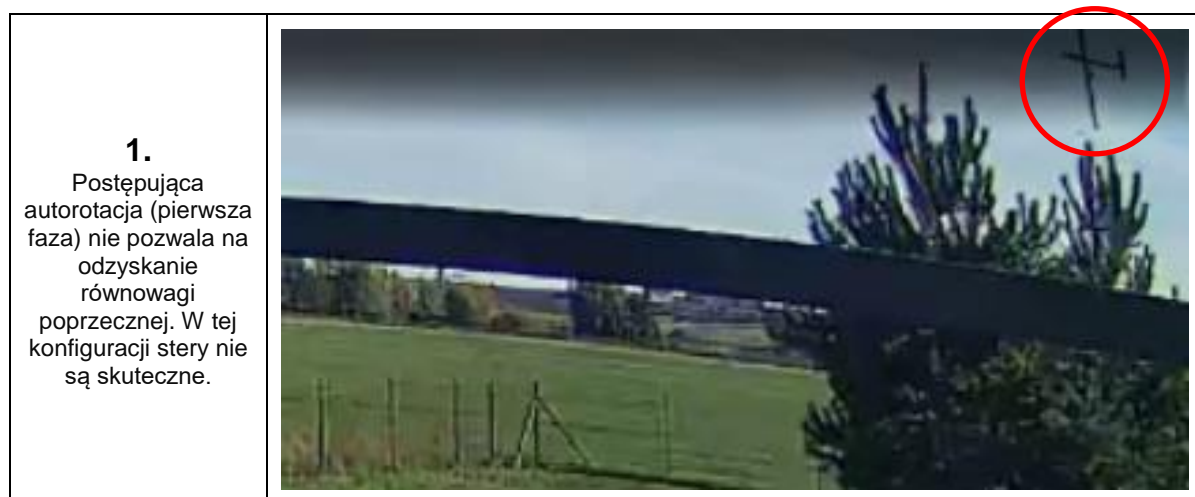
Rys. 7. Fragment sekwencji (1-2) wlotu szybowca uchwycony przez kamerę monitoringu [źródło: materiał nr 2]

Przeciągnięcie i początek autorotacji wystąpiły na wysokości około 30 m. Tuż przed zderzeniem, szybowiec zmienił kierunek obrotu (z lewego na prawy), wskutek operowania przez ucznia-pilota sterami. Nie można stwierdzić czy była to próba wyprowadzenia (niemożliwego w zaistniałej konfiguracji) czy odruch bezwarunkowy.

Od chwili rozpoczęcia rozbiegu do zderzenia z ziemią lina wyciągarkowa pozostawała naprężona i nie została wyczepiona ani zerwana. Pomimo zdjęcia obrotów przez operatora wyciągarki, lina ciągnęła jeszcze wrak z uczniem-pilotem przez kilkanaście metrów po murawie.

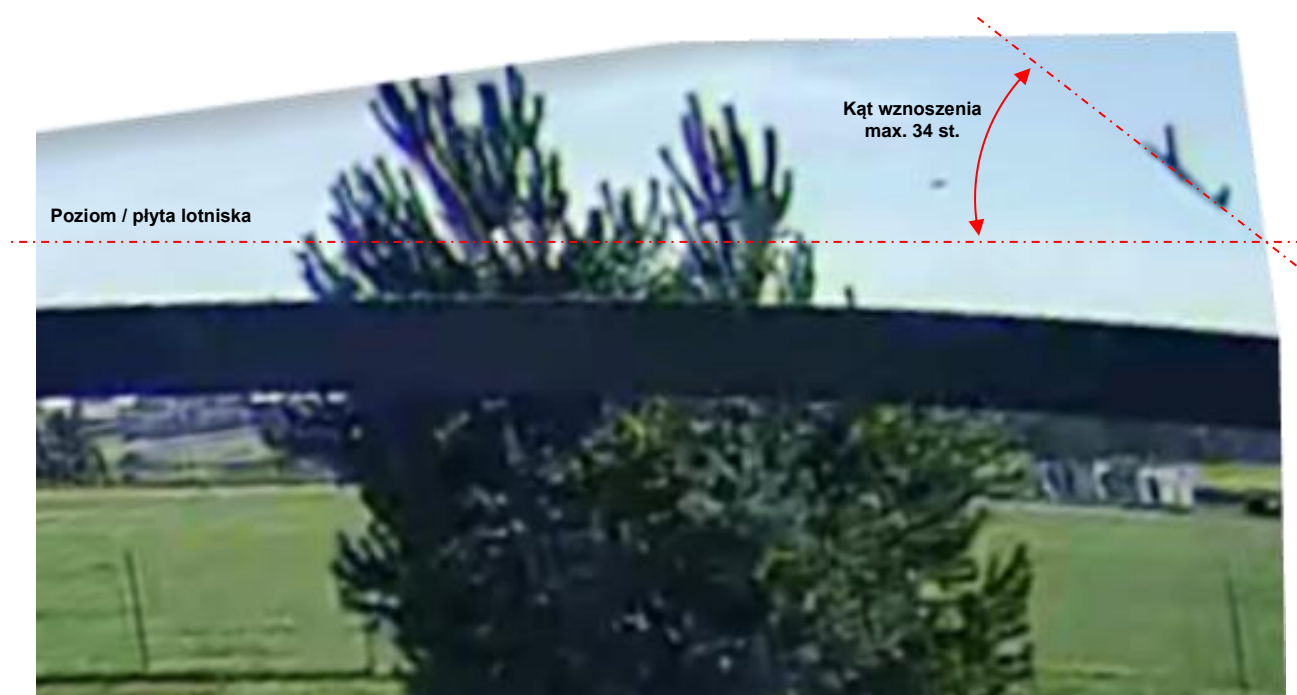
Rys. 8. Przybliżone określenie maksymalnego kąta wznoszenia na ciągu (po uwzględnieniu zniekształcenia obiektywu)
