**موضوع:** گزارش اولیه سانحه مورخ ۱۴۰۰/۰۷/۲۰ هواپیمای فوق سبک در سواحل نوشهر

## دفتر بررسی سوانح و حوادث

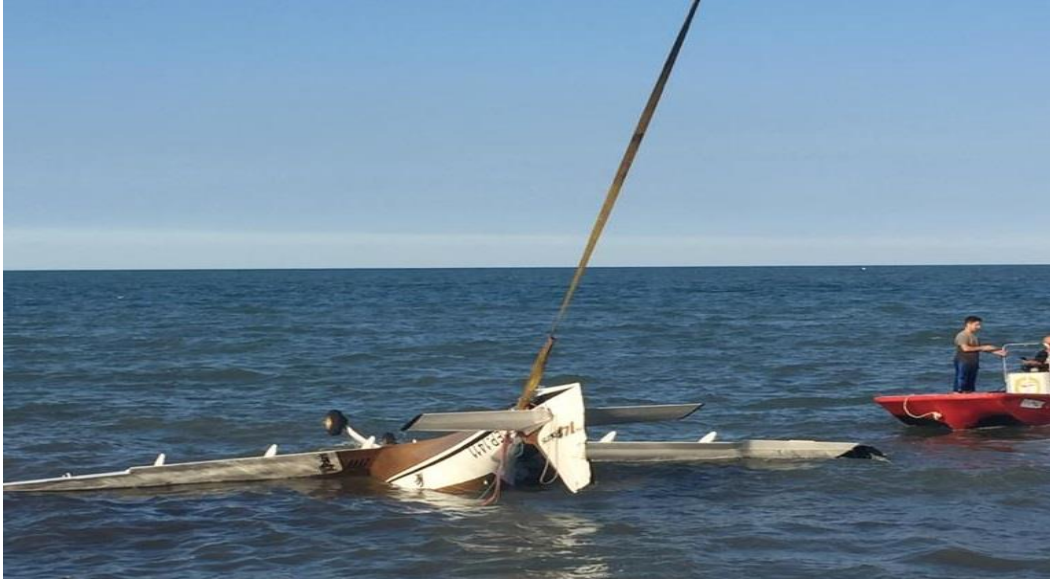
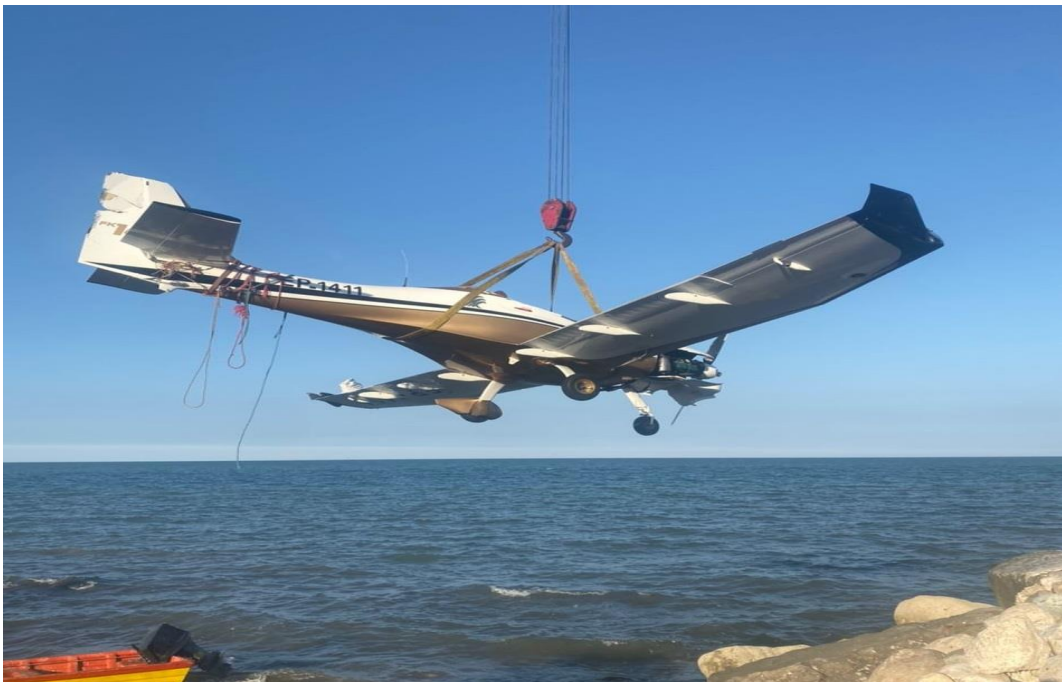
هواپیمای فوق سبک تفریحی شخصی از نوع FK-14 و علامت ثبت EP-1411 به همراه چهار فرزند هواپیمای دیگر در ساعت ۰۷:۴۵ به وقت محلی از مبدا گلپه‌هار مشهد به مقصد بیشه کلا پرواز کرده و پس از سه ساعت پرواز ۱۰:۴۵ در فرودگاه فرود آمده است. علی‌رغم هماهنگی‌های قبلی و صدور فلایت پلن، عوامل فرودگاه اعلام داشته در اسرع وقت فرودگاه را ترک نمایند، لذا پس از گذشت پانزده دقیقه از زمان نشستن در ساعت تقریبی یازده صبح به مقصد فرودگاه نوشهر پرواز کردند. این هواپیما تا ارتفاع ۲۵۰۰ پایی از سطح زمین اوج‌گیری کرده و پس از گذشت ده دقیقه بنا بر اظهارات خلبان - به شماره گواهینامه فوق سبک به شماره ۱۲۱۸، علائم vapor lock در موتور پدیدار شده و خلبان با توجه به تجربه قبلی خود در این خصوص، اقدامات لازم از قبیل حرکت دسته سوخت به عقب، باز نمودن پیچ تخلیه بنزین را به عمل آورده ولی پس از گذشت ۱۵ ثانیه موتور خاموش گردیده است. در این لحظه خلبان طی دو مرحله اقدام به روشن کردن موتور (air start) ناموفق نموده و خلبان تصمیم به فرود اضطراری گرفته و با توجه به نبود مکان مناسب برای فرود در روی زمین اقدام به فرود اضطراری بر روی آب کرده است. خلبان قبل از فرود بر روی فرکانس برج فرودگاه نوشهر اعلام حالت اضطراری نموده و موقعیت خود را ۷ مایلی فرودگاه اعلام می‌نماید. سپس پس از محکم نمودن کمربند ایمنی و باز کردن قفل کابین در فاصله ۱۰ متری از خط ساحلی بر روی آب فرود آمده است. پس از اولین تماس چرخ عقب هواپیما با آب به واسطه برخورد سر خلبان، کانوپی کابین شکسته شده و پس از تماس نوک هواپیما با سطح آب، هواپیما واژگون شده و بر روی آب قرار گرفته است. خلبان به سختی موفق به باز نمودن کمربند ایمنی شده و از محل شکستگی کانوپی از هواپیما خارج می‌گردد.

به گفته شواهد عینی این فرایند حدود ۵۰ ثانیه طول کشیده است در ادامه خلبان خود را به ساحل رسانده است. لحظاتی بعد عوامل اورژانس دریابانی و اطلاعات در سایت سانحه حاضر شده و هواپیما که به واسطه امواج آب به ساحل رسیده بود از آب خارج می‌گردد.
