民用航空器事件调查报告

航空器地面起火

俄罗斯航星航空 4B6534 航班

报告编号: ECEC_AAR_2022_01

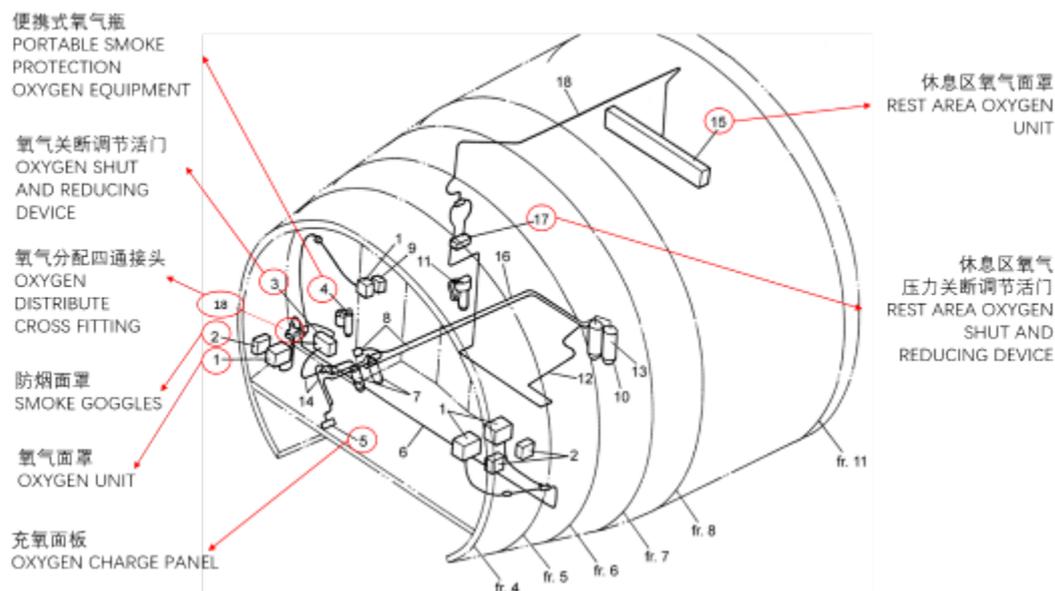
图 2 氧气系统部件基本布局

机组氧气由 4 个高压氧气瓶串联供气，氧气瓶提供的高压氧气通过一路管路输入到驾驶舱氧气关断调节活门(图 2 中部件 3)，氧气经过压力调节后分两路输出至氧气分配四通接头。该氧气分配四通接头有两个输出管路，一路输出至右侧氧气面罩(图 2 中部件 1)，单独为右座机组供气，另一路输出至一个氧气分配三通接头(“T” Fitting)。该氧气分配三通接头有两个输出管路，一路输出至驾驶舱随机机械师(FLIGHT engineer)氧气面罩，另一路输出至驾驶舱左侧，并再通过一个氧气分配三通接头分配到左座机组和观察员(Escort pilot)氧气面罩。

综上所述,调查组认为,在驾驶舱出现爆闪前,右侧操纵台内部的氧气系统部件出现了氧气泄漏,泄漏的氧气迅速参与燃烧,并加剧了火势的发展、蔓延。

ECEC_AAR_2022_01-001: 建议俄罗斯民航局对 TU-204/214 系列飞机的机组氧气系统进行全面普查, 及时查找并更换老化或故障的氧气系统部件, 防止再次发生机组氧气系统意外泄漏。

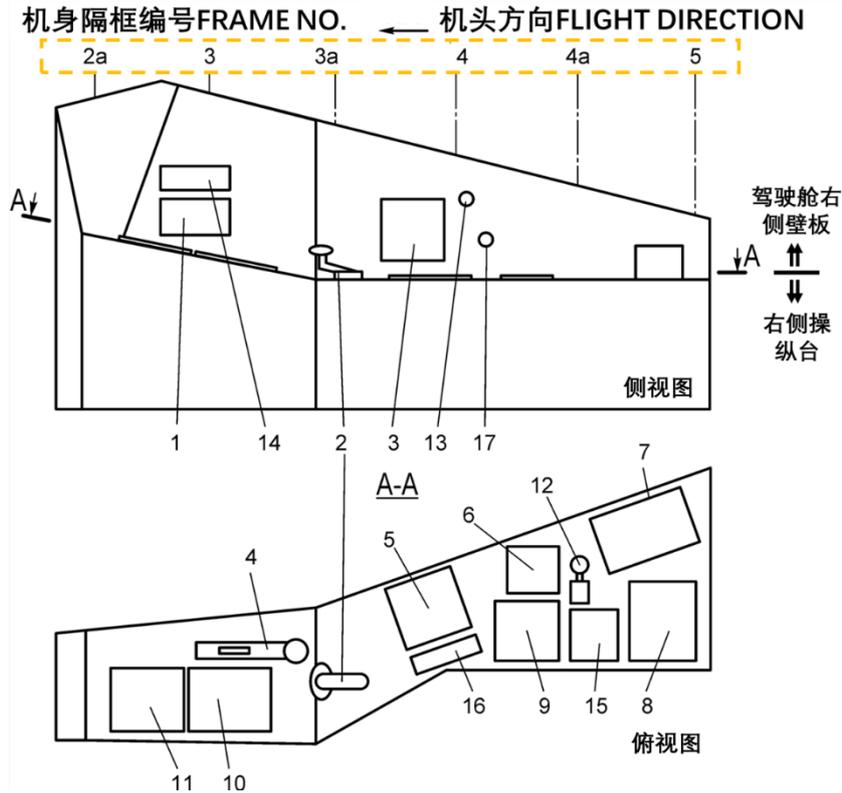
图 3 副驾驶座椅右侧区域主要部件

副驾驶座椅右侧操纵台由操纵台结构框架、侧盖板和操纵台面组成一个相对封闭的有限空间,空间内安装有氧气系统部件和部分驾驶舱功能性部件,其中一些部件的控制面板安装在操纵台面上。操纵台内部安装的主要部件包括:

综上所述,根据现场勘查、机组访谈、监控视频鉴定等证据,调查组认为,起火点位于驾驶舱右侧操纵台内,音频控制面板后侧、氧气关断调节活门前侧、驾驶舱灯光控制器上部。

因此,根据现场勘查、机组访谈、飞行数据、驾驶舱语音记录、视频鉴定意见和燃烧残留物鉴定报告,调查组认为,飞机在推出过程中,右侧操纵台内的氧气系统部件发生氧气泄漏,泄漏的氧气在有限空间形成富氧环境,该空间内机载设备及系统产生或逸出的热量导致富氧环境中可燃材料燃烧。

ECEC_AAR_2022_01-002: 建议公司排查 TU-204/214 系列飞机机组氧气系统部件周边区域可能产生或逸出热量的系统和部件, 查找并消除氧气系统部件所在区域的危险热源。

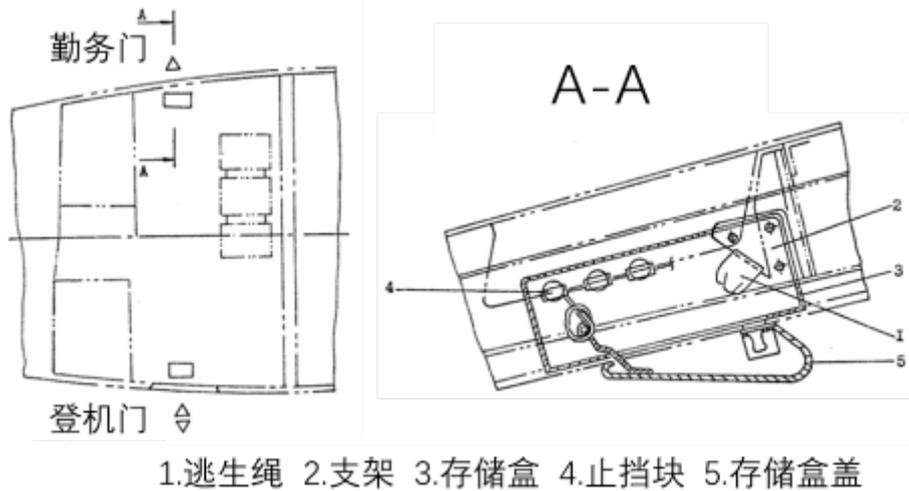
图4 逃生绳存放位置示意图

飞机在推出过程中,火情在驾驶舱突然出现并且迅速发展,起火点靠近在座副驾驶,对机组安全造成严重威胁。事发期间火势发展迅猛,并有大量浓烟,驾驶舱内放置灭火瓶的区域被大火覆盖,机组只能使用休息舱灭火瓶尝试灭火。火势快速蔓延至休息舱,导致登机门和勤务门上方的撤离绳存储盒被火焰和浓烟覆盖,机组在撤离过程中无法使用逃生绳。
