Slutrapport SHK 2023:07

Olycka på Varbergs flygplats den 18 maj 2022 med motorsegelflygplanet SE-URT av modellen HK 36 TC, opererat av en privatperson.

Diariernr L-45/22

2023-04-18

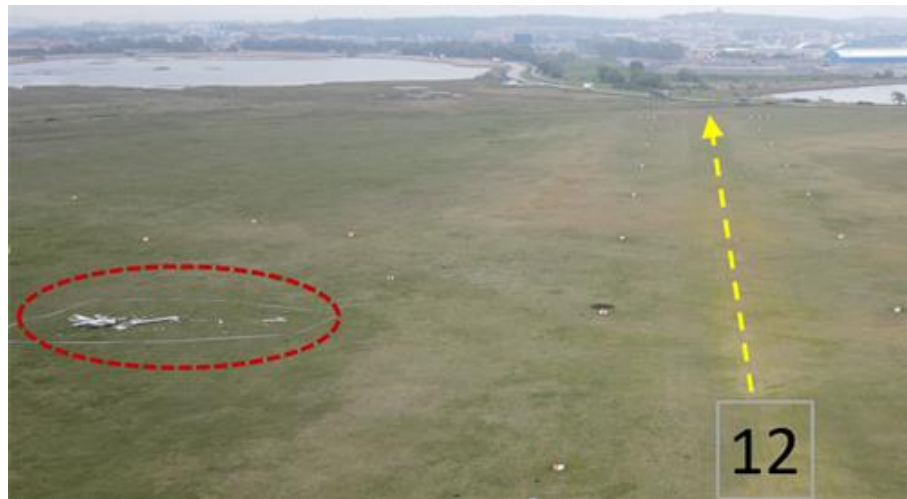
Haverikommissionen besökte olycksplatsen den 19 maj 2022. Flygplanets slutliga position efter olyckan var norr om bankorset bana 12 (se figur 6).

Figur 6. Röd streckad ring markerar flygplanet. Gul streckad pil markerar riktning bana 12. Publiceringstillstånd från Lantmäteriet: LM2023/013646.

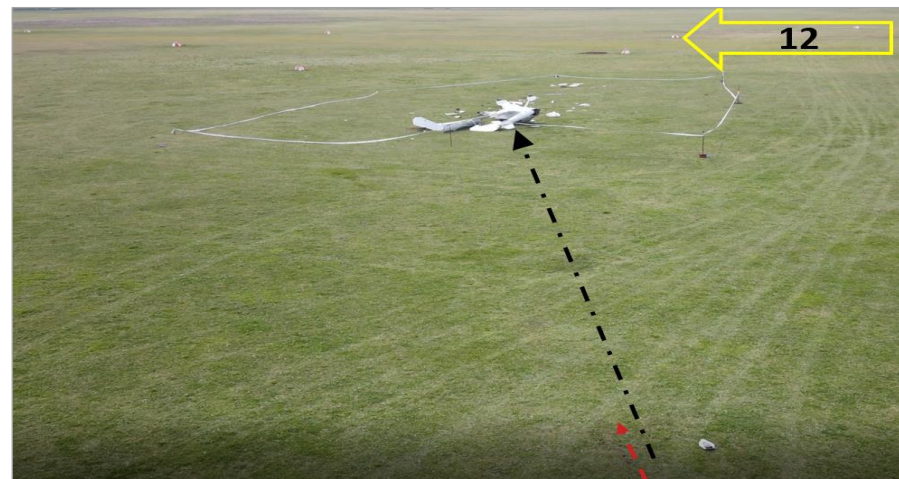
Ett smalt spår i gräset fanns 44 meter norr om flygplanets slutliga position (se figur 7). Riktningen på spåret gick längs med bana 18. Spåret var ungefär 190 cm långt och som mest några centimeter djupt.

Figur 7. Spåret i gräset och dess riktning markerad med en röd streckad pil. Den svartstreckade pilen visar riktningen på den informella bana 18. Bana 12 markerad med gul pil.

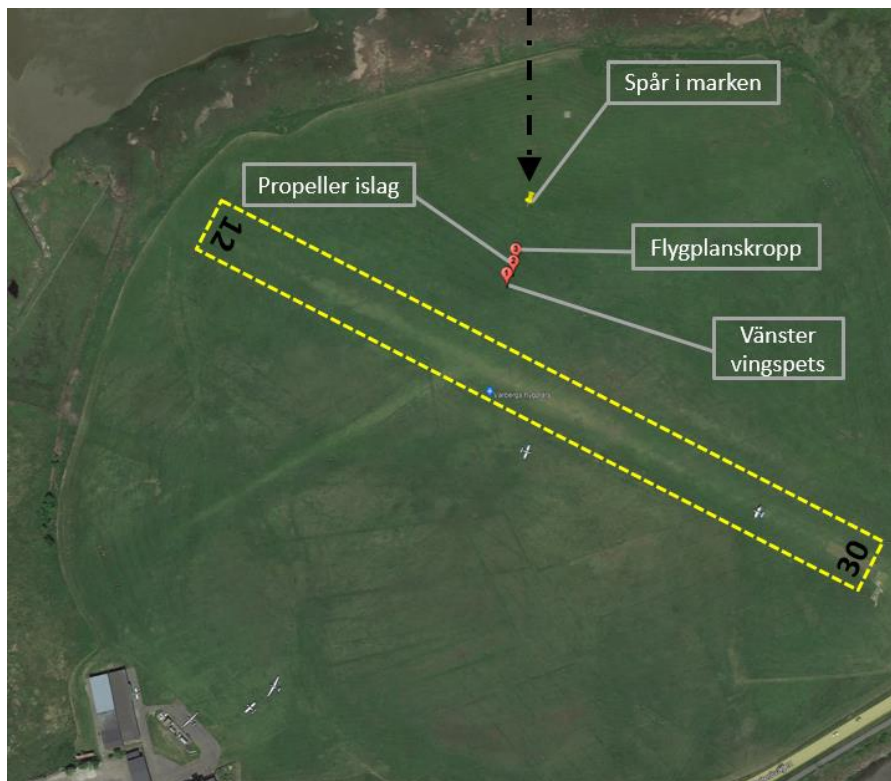
I figur 8 presenteras en översiktsbild av flygplatsen med markerade positioner för islagsmärken i marken och flygplanets slutliga position.

Figur 8. Översiktsbild av Varbergs flygplats. Bana 12/30 är markerad med gul streckad ruta. Den svartstreckade pilen visar riktningen på den informella bana 18. Positionsmarkeringar infogade av SHK. Bild: Google Earth.

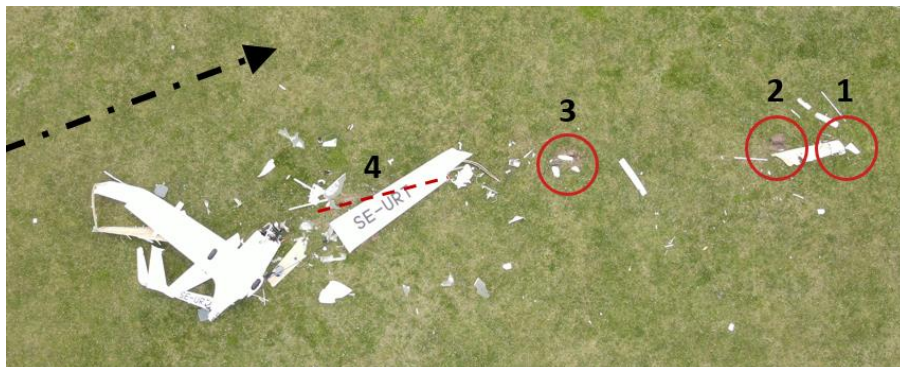
Flygplanet låg på rygg och bakkroppen hade brutits av. Stabilisatorn med höjdroder var avslagen från fenan och låg på marken. Vänster vinge hade brutits av i två större delar och låg en bit ifrån flygplanskroppen. Höger vinge satt fortfarande kvar på flygplanet men hade stora skador från mitten av vingen och utåt. Motor och propeller hade stora skador. Båda propellerbladen återfanns i ett hål som orsakats av islaget av motorn och propellern.

I figur 9 syns flygplanet ovanifrån i sin slutliga position. Position 1, markerad med röd ring visar första islaget av vänster vingpets. Position 2 markerar andra märket i marken av vänster vinge. Position 3 markerar islaget av motor, propeller och noshjul. Den streckade linjen vid position 4 markerar ett slagsmärke i gräset av höger vingframkant.

Figur 9. Flygplanets slutliga position. Svartstreckad pil markerar ungefärlig riktning bana 18.

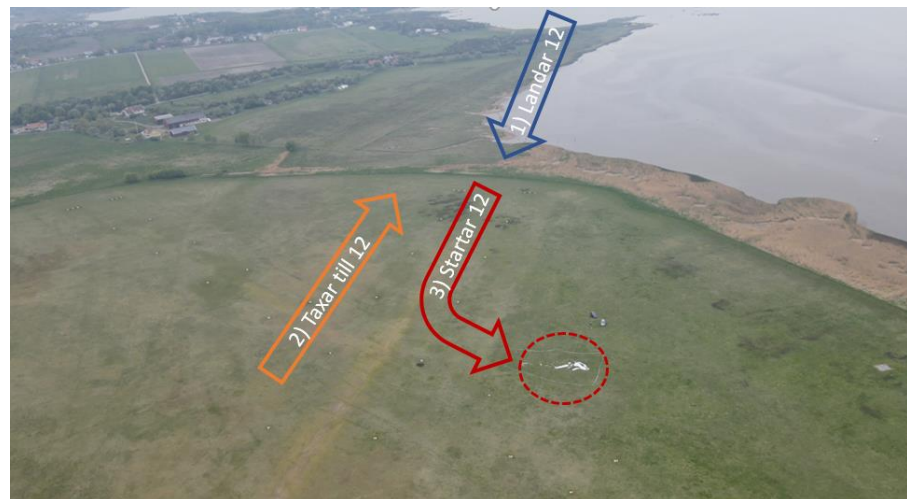
Figur 10. 1) Blå pil visar landning på bana 12. 2) Orange pil visar taxning tillbaka till bana 12 efter landning. 3) Röd pil visar ungefärlig riktning av det troliga olycksförloppet. Flygplanets slutliga position (markerad med röd streckad ring), skadorna på marken och vrakdelarna påvisar att flygplanets mest troliga rörelseriktning var i den röda pilens riktning. Publiceringstillstånd från Lantmäteriet: LM2023/013646.
