## *Slutrapport SHK 2023:09*

**Olycka på Falkenberg/Morups flygplats,  
Hallands län, den 2 juli 2022 med flyg-  
planet SE-MLF av modellen Cessna 172S**

Diariernr L-63/22

2023-06-21

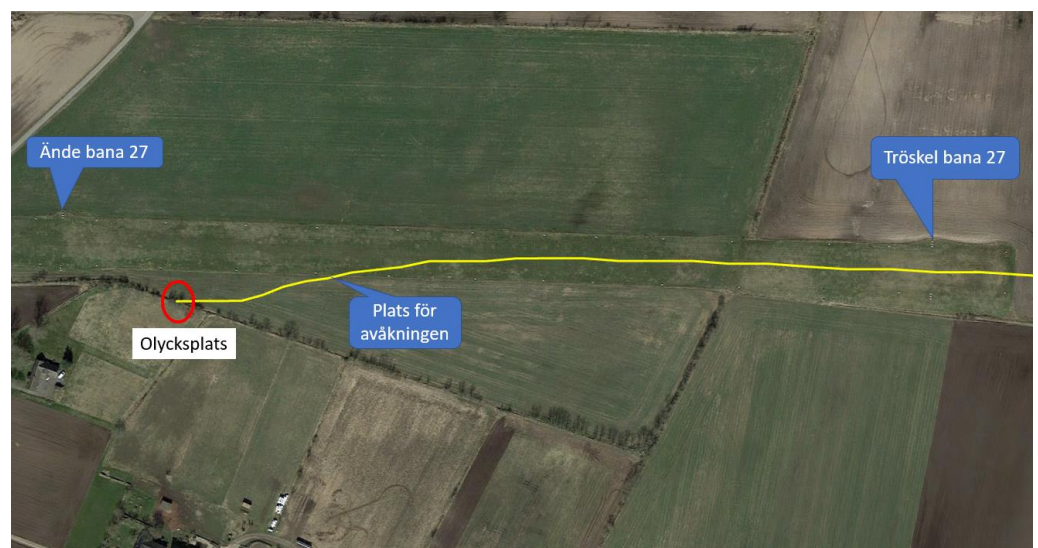
300 meter efter bantröskeln registrerades en fartminskning till under stallfart och därefter en vertikalacceleration på 2,5 g efterföljt av en kursändring åt vänster.

Flygplanet passerade den vänstra bankanten och fortsatte ut på stråket med en färdhastighet av 30 knop. Inledningsvis registrerades ingen märkbar hastighetssänkning, efter drygt 60 meter från avåkningens plats var hastigheten 29 knop. Vid stråkets vänstra kant och i en hastighet av 20 knop kolliderade flygplanets vänstra ving med ett par träd. Detta ledde till en kraftig gir åt vänster varefter flygplanets nosparti i låg fart träffade en mindre stenmur.

Figur 1. Bild från Google Earth med flygdata. Markeringar införda av SHK av olycksplatsen, plats för avåkningen och tröskel bana 27.

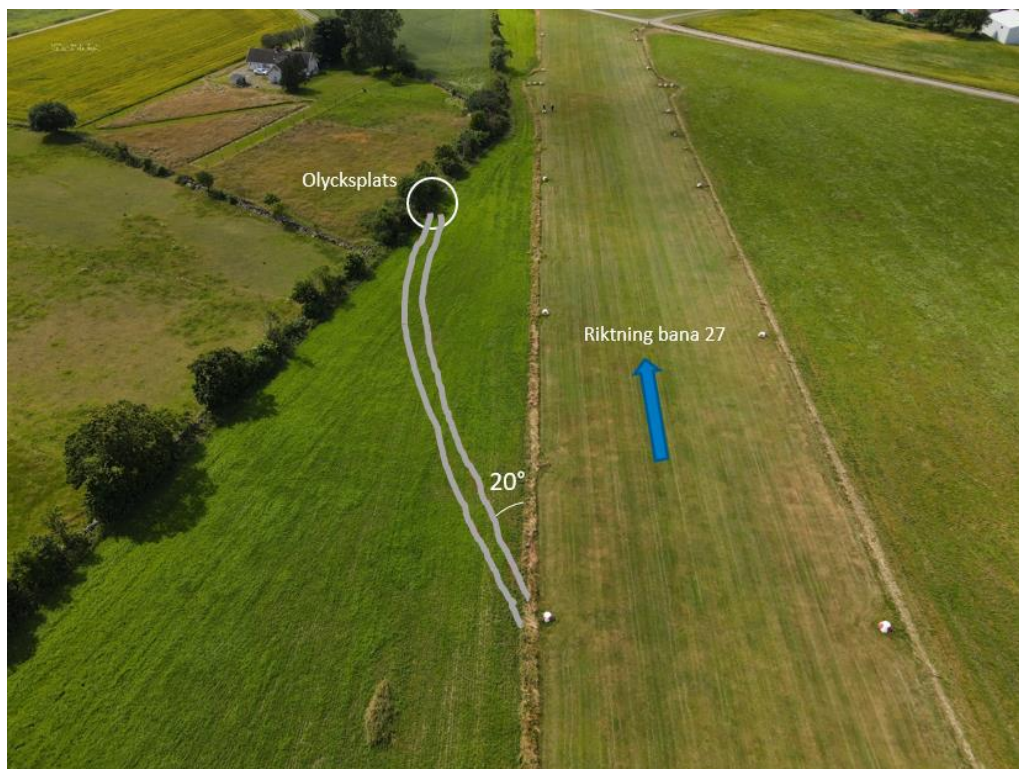
Figur 2. Bild som visar området med av SHK markerade spår av flygplanets huvudlandställ, olycksplatsen, avåkningsvinkel och riktning bana 27.

Flygplanet kolliderade mot en träddunge och en mindre stenmur vid vänstra kanten av det gräsbelagda stråket, 20 meter från bankanten av bana 27. På stråkets gräsyta fanns spår av flygplanets huvudhjul från platsen där avåkningen skedde och fram till olycksplatsen.

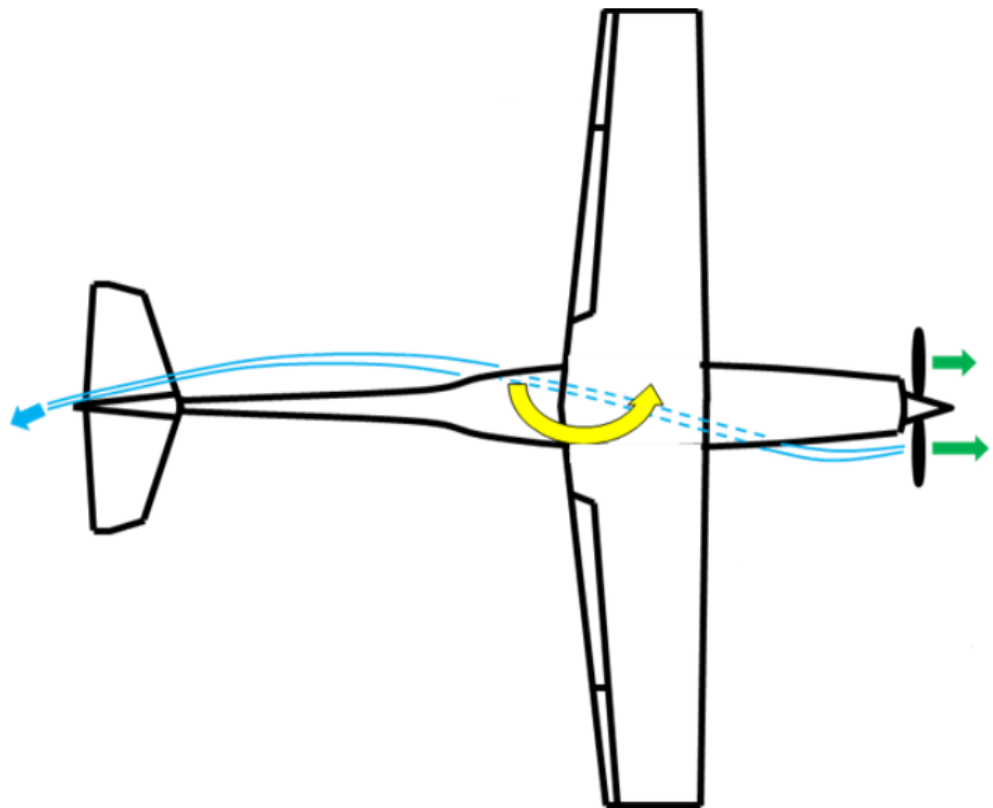
Flygplan av den nu aktuella typen med högerroterande propeller har tendens att gira åt vänster vid gaspådrag. Det finns flera faktorer som bidrar till detta fenomen, de främsta är slipströmmen och P-faktorn, se figur 4.

Figur 4. Schematisk bild av slipström och P-faktor. Den gula pilen symboliserar resultanten av de moment som uppstår.

Piloten har sannolikt gjort ett oavsiktligt och omedvetet gaspådrag i samband med landningen, vilket i kombination med det faktum att landningsfasen är en av de faser då arbetsbelastningen är som störst, talar för att den uppkomna situationen nu hade blivit för komplex för piloten att hantera. Gaspådraget i kombination med hög tippvinkel gjorde att flygplanet girade åt vänster. Sidvindskomponenten från vänster kom att ytterligare försvåra situationen och ställde ännu större krav på pilotens förmåga att hålla kursen. Styråtgärderna var inte tillräckliga för att hindra en avåkning.
