民用航空器事件调查报告

可控飞行撞地

贝尔 505 型/B-707S 号直升机

报告编号: NCNC-AAR-2022-03

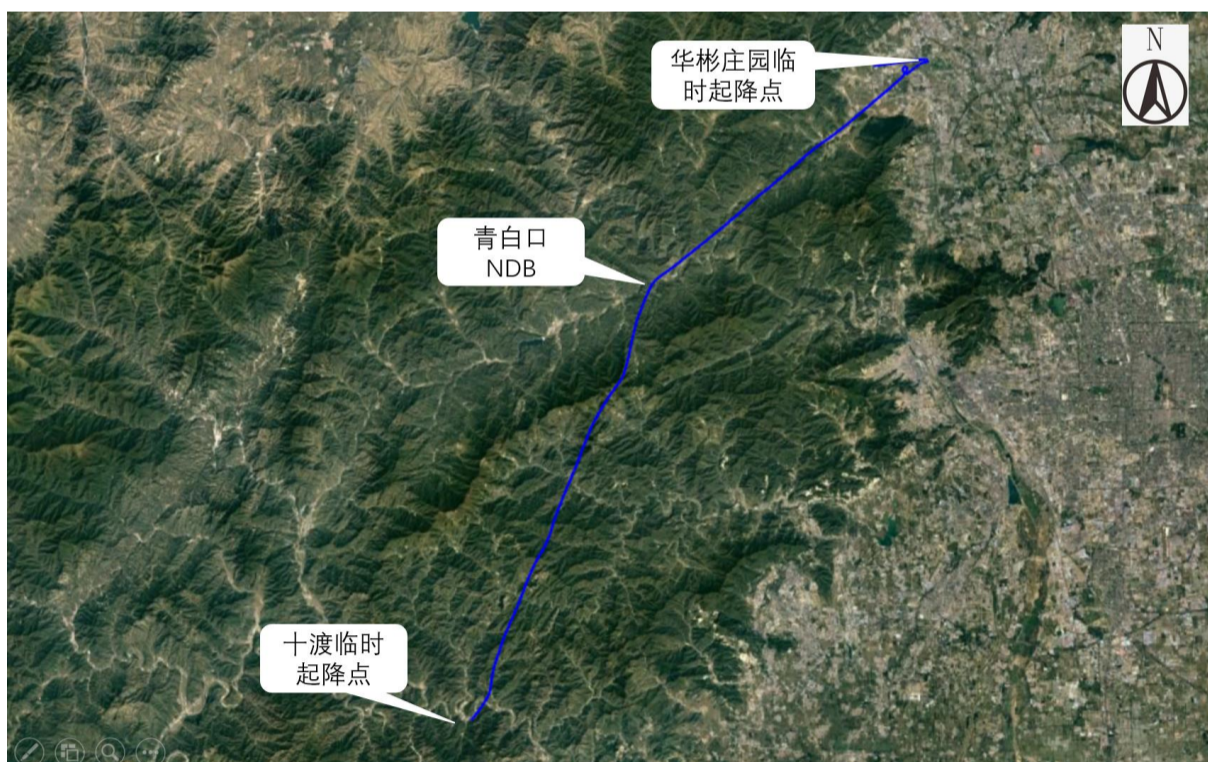
图1 实际全程飞行航迹

2022年7月6日下午,华彬天星贝尔505B-707S号直升机执行由北京市昌平区华彬庄园临时起降点至房山区十渡临时起降点的调机任务。飞行计划航路为华彬庄园临时起降点经青白口NDB导航台(以下简称:青白口)至十渡临时起降点(实际全程飞行航迹见图1),按照目视飞行规则(VFR)飞行,批准的航路飞行高度为真高600米,机上飞行机组2人。右座机长,左座副驾驶。

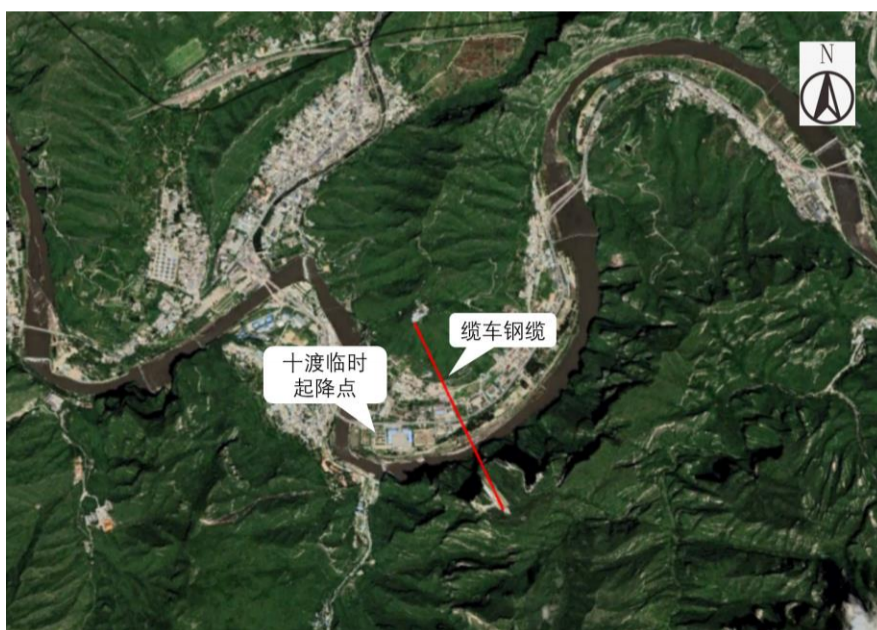
图 2 临时起降点与钢缆相对位置

十渡临时起降点位于十渡景区内的一个山谷中,起降点东侧山谷两山之间架有多组线缆,其中包括平均海拔高度 420 米供游客游览使用的缆车钢缆,起降点西北侧净空条件较好。(临时起降点与缆车钢缆相对位置见图 2)

十渡景区缆车钢缆位于临时起降点东侧的两山之间，北侧山高 310 米，南侧山高 520 米，钢缆长约 1050 米，钢缆直径约为 40 毫米，平均架设高度 420 米，距临时起降点水平距离约 500 米，事发时钢缆上无缆车运行。

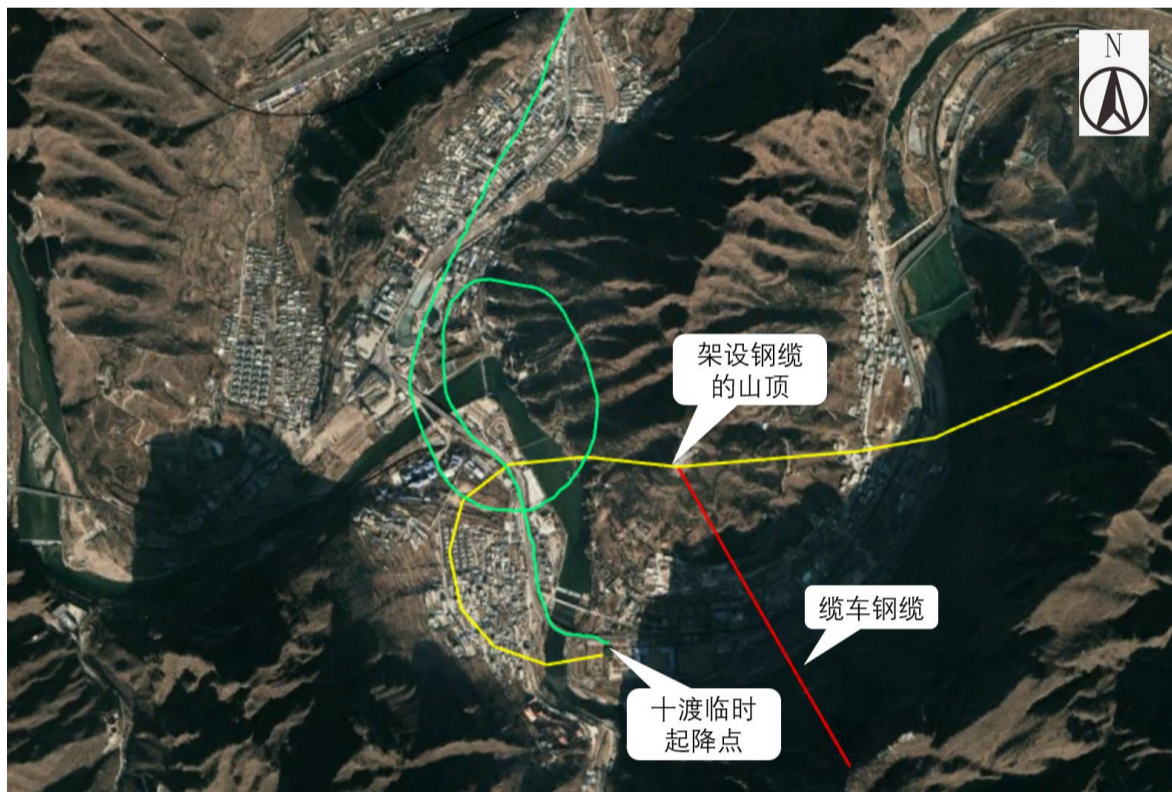
图 3 十渡临时起降点通常进场方式

务时, 飞行员通常从起降点西北侧保持目视飞至山谷上空, 在山谷中盘旋下降后自西向东实施着陆; 若飞行员选择从东侧进场, 通常采用从架设钢缆的山顶上方通过的方式, 即“越塔”方式通过以规避撞线风险。(见图 3), 绿色轨迹为十渡临时起降点通常采用的从西北方向进入的航迹, 黄色轨迹为从东侧进入起降点的航迹, 红线为事发直升机刮碰的钢缆位置。

在此次飞行中，机组没有选择净空条件较好的西北方向实施进场，选择东侧方向实施进场时也没有采用通常的“越塔”飞行方式规避线缆。在直升机撞线前三秒，直升机俯仰角、坡度有明显变化，减缓下降高度、航向减小，分析认为机组此时突然发现或意识到碰撞钢缆的风险，进而采取了规避动作。

NCNC-AAR-2022-03-001: 建议华彬天星评估飞行前准备的内容, 将临时起降点风险提示纳入飞行前准备内容。

NCNC-AAR-2022-03-002: 建议华彬天星结合运行重新梳理各起降点风险, 完善《勘选报告》, 为机组运行时规避风险提供有效支撑。
