Slutrapport SHK 2024:02

**Olycka i samband med landning på
Ronneby flygplats den 7 november 2022
med ett militärt stridsflygplan av modellen
JAS 39 C Gripen.**

Diariernr M-23/22

2024-02-05

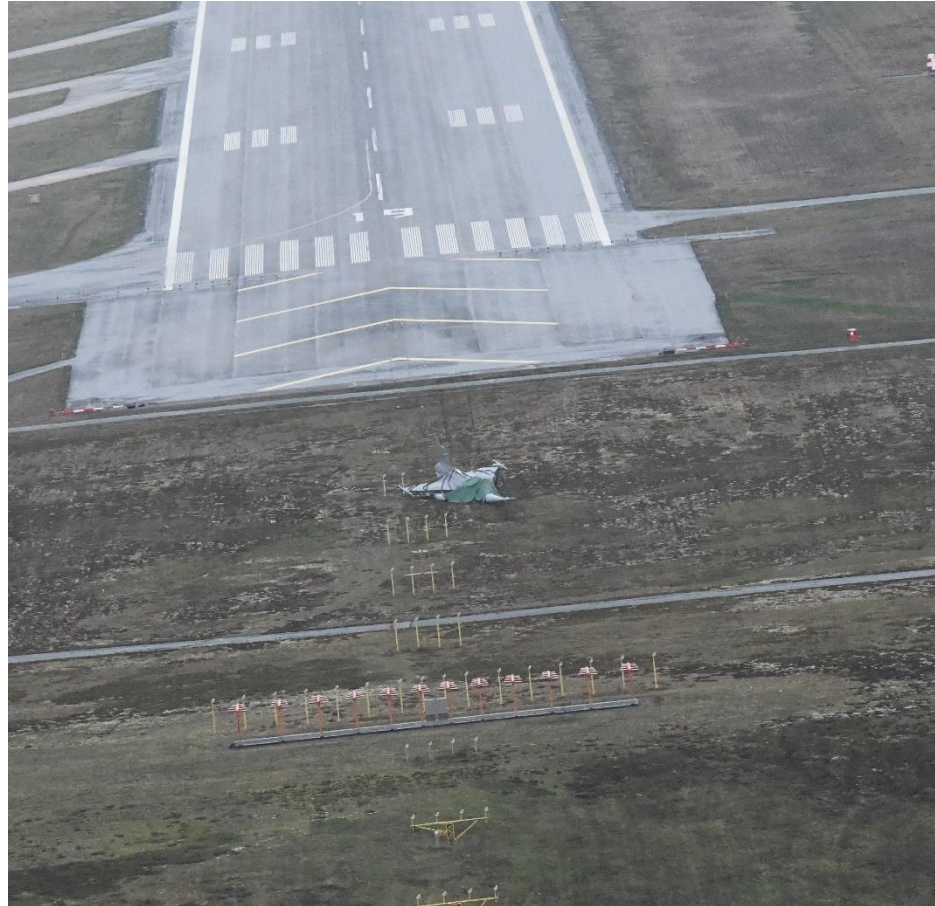
Avåkningen inträffade vid landning bana 01 på Ronneby flygplats. Flygplanet stannade i utrullningshindret 90 meter norr om den belagda banan.

Figur 22. Flygplanets position sett från norr. Foto: Försvarmakten.

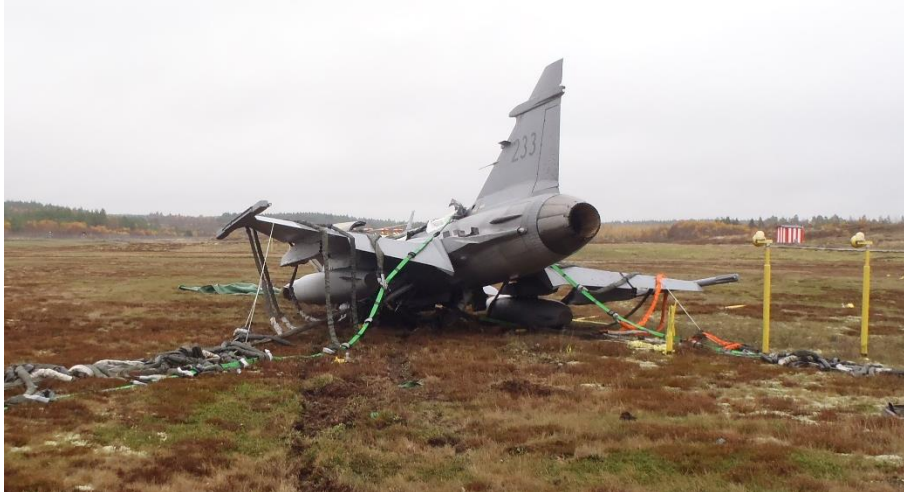
Skadorna på flygplanet blev betydande. Flygplanet låg till del på buken och noskonen hade nästan helt separerat från flygplanet.

Figur 23. Luftfartygsvraket. Foto: Försvarmakten.

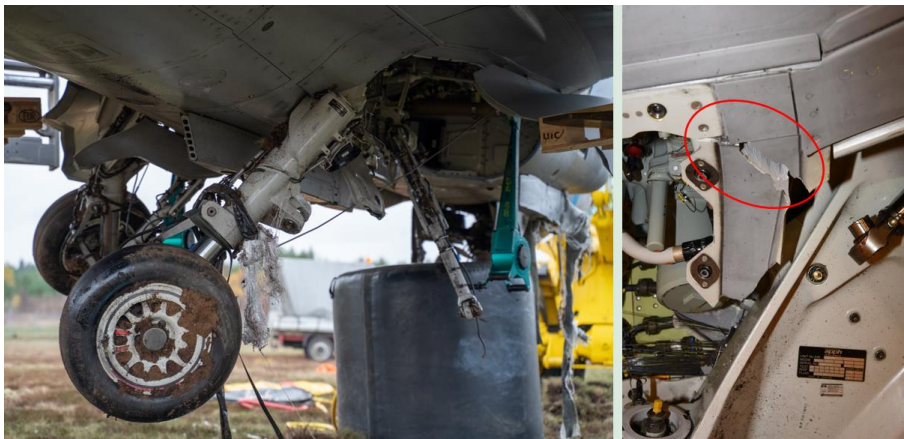
När det högre huvudlandstället veks bakåt gick ett kroppsspant av. Flygplanets ryggplåtar hade fått skador av utrullningsnätet. Även nosvingarna och den omkringliggande strukturen kring nosvingarna hade fått skador av nätet. Flygplanet var utrustat med två stycken vingmonterade fälltankar och även dessa hade stora skador.

Figur 24. Den vänstra bilden visar skadorna på huvudlandställen. Den högra bilden visar det skadade kroppsspantet bakom höger huvudlandställ. Markering införd av SHK. Foto: Försvarmakten.

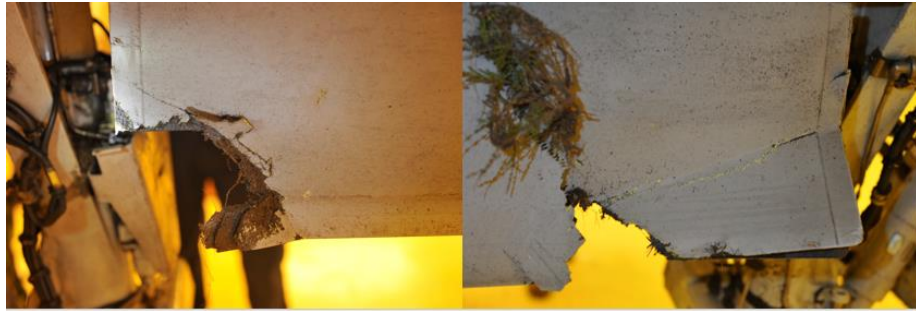
Figur 25. Bild på vänster och höger noslandställslucka med skador på de främre delarna. Foto: Saab AB.

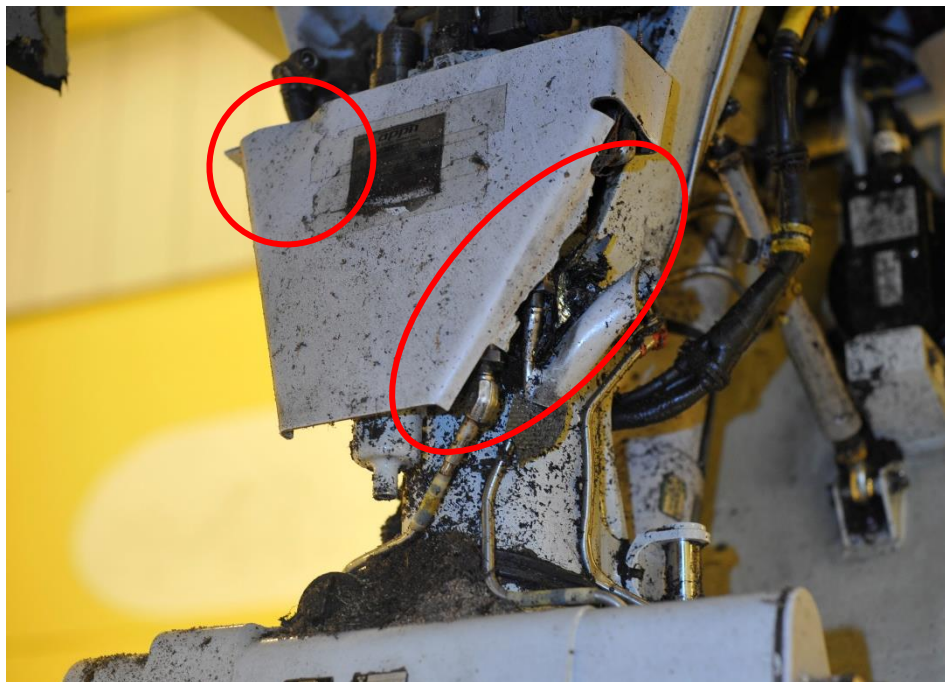
Skyddsplåten av aluminium för noshjulets styrventilenhet hade skador på både vänster och höger sida, se figur 26. På den högra sidan hade plåten fläkts upp och böjts utåt. Under den uppfläkta högra delen fanns det rester av kompositmaterial. Hydraulrören på landställsbenet hade skador.

Figur 26. Skyddsplåten över ventilen till noshjulstyrningen med skador på båda sidor markerade av SHK. Foto: Saab AB.

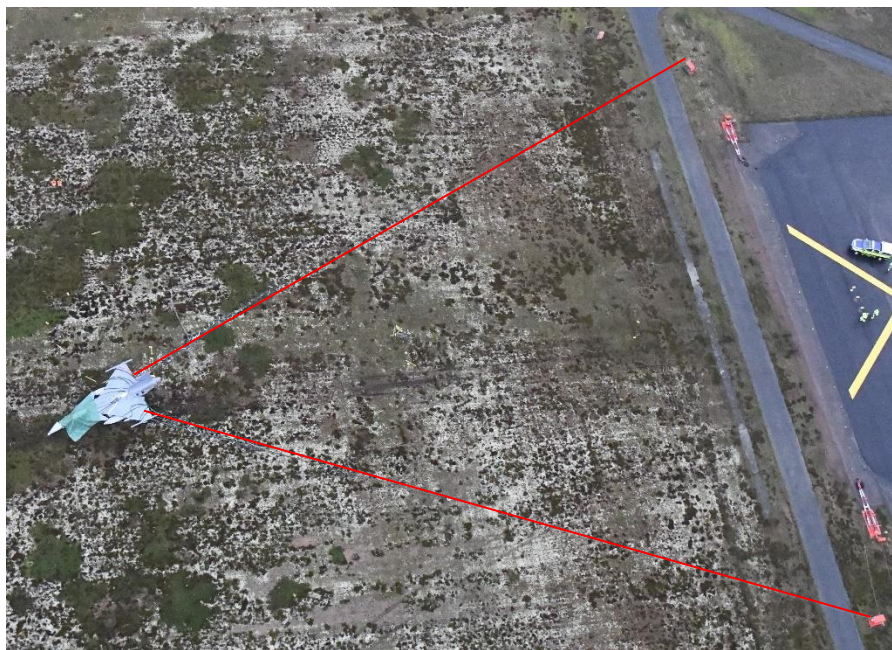
Figur 28. Bild på flygplanets slutposition efter utrullningen i nätet. Bromslinorna är markerade av SHK med röda linjer. Foto: Försvarmakten.

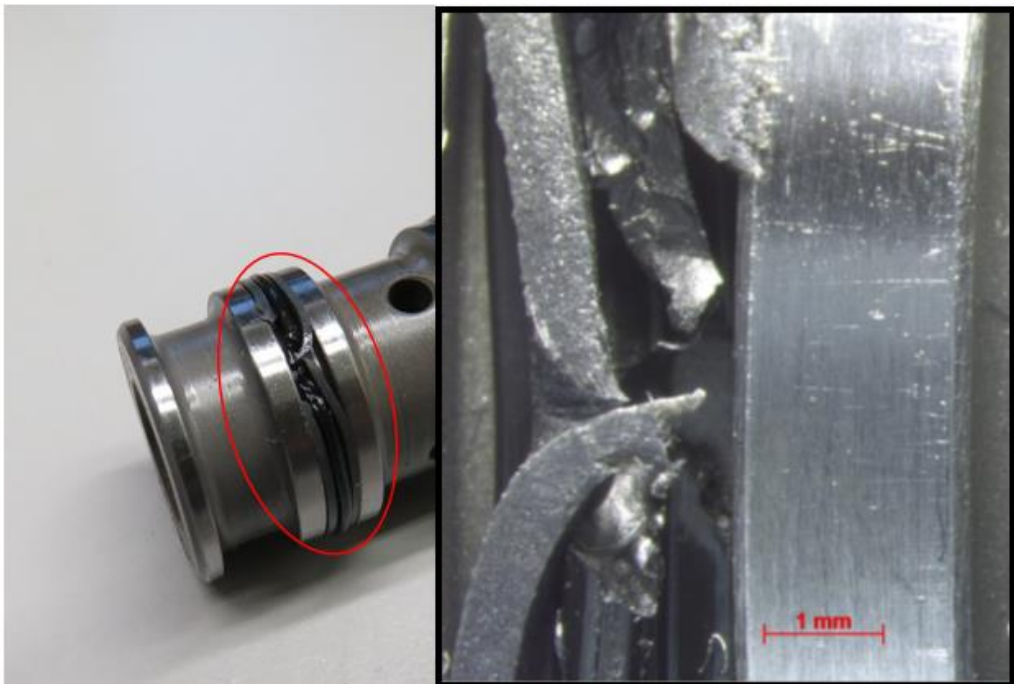
Mot bakgrund av de iakttagelser som gjordes efter olyckan (se närmare avsnitt 1.12.3) genomförde Saab AB en undersökning av nödutfällningsventilen under överinseende av SHK. Ventilen kopplades in i en hydraulrigg där det kunde konstateras att hydraulvätska redan vid ett lågt tryck läckte igenom till nödutfällningskretsen (CN). Vid demontering av ventilen kunde det konstateras att den inre o-ringen och de båda stödringarna på ventilhylsan var skadade, se figur 29.

Figur 29. Vänster bild visar ventilhylsan med skadad o-ring och stödringarna på den inre tätningen. Markeringar med rött inritade av SHK. Foto: Saab AB. Höger bild visar en förstoring av skadan. Foto: Element Materials Technology AB.

Undersökningen visade att skadorna på o-ringen och stödringarna orsakade ett läckage i den inre delen av nödutfällningsventilen. Läckaget påverkade ventilhylsan på ett sådant sätt att ventilen öppnades, vilket i sin tur aktiverade nödutfällningsfunktionen, se figur 30. Se även avsnitt 1.6.6 figur 14.

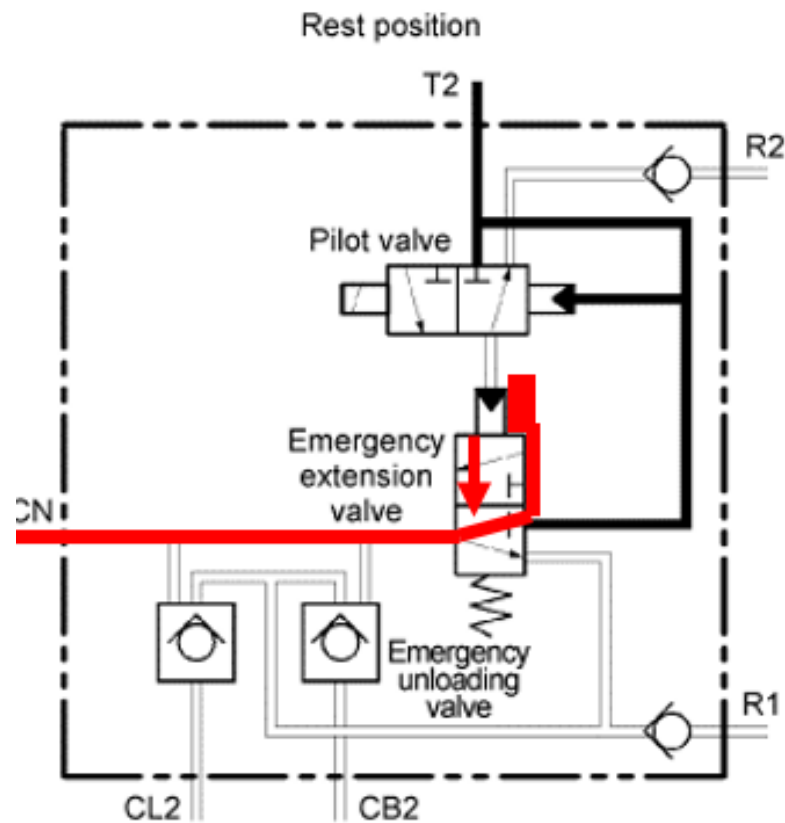
Figur 30. Principbild för nödfällningsventilen där läckaget är markerat med rött. Ventilhylsan påverkas i pilens riktning och därigenom öppnas ventilen för passage till nödkretsen (CN). Källa: Saab AB.

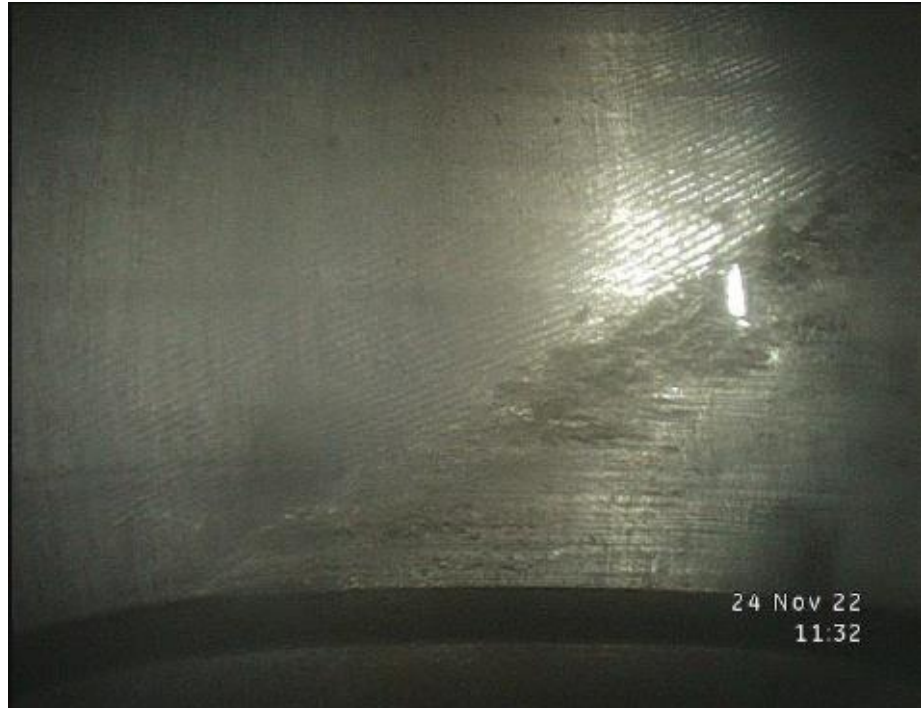
Figur 32. Bild på ytdefekten i höjd med den skadade tätningen. Foto: Element Materials Technology AB.

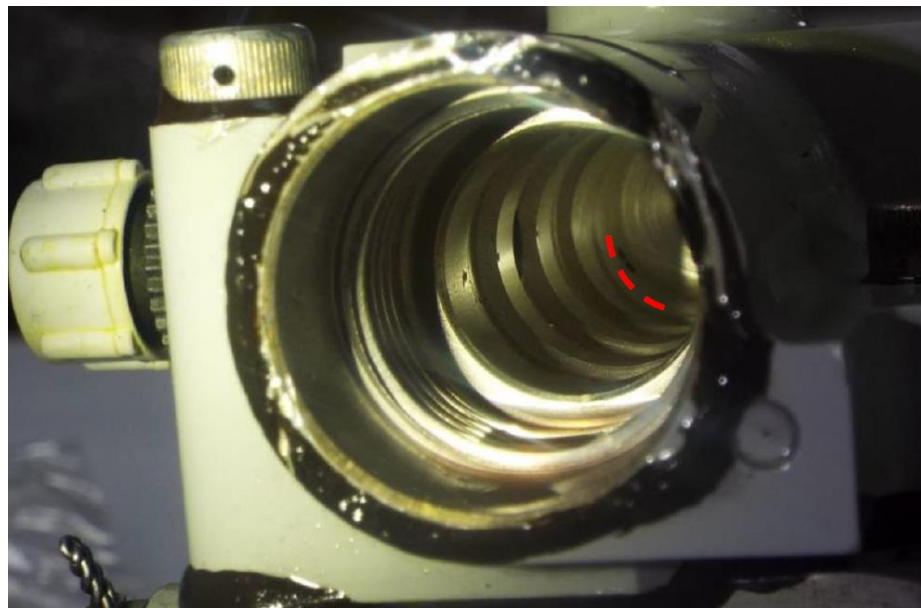
Figur 33. Bild på cylinderloppet i nödutfällningsventilen. Platsen för ytdefekten markerad med röd streckad linje införd av SHK. Foto: Heroux Devtek.

Tillverkaren av nöutfällningsventilen har gjort bedömningen att ytdefekten i form av spiralformade repor sannolikt uppstod vid tillverkningsprocessen. Den underleverantör till tillverkaren som gjorde bearbetningen av ventilhuset har upphört med sin verksamhet och det har därför inte gått att närmare spåra ursprunget till ytdefekten.

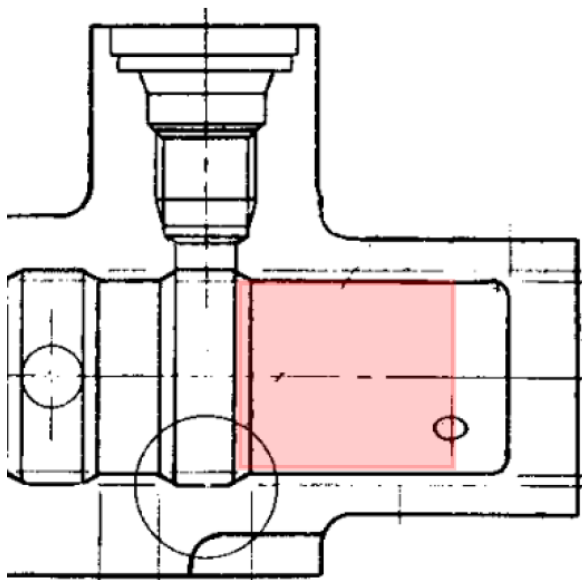
Figur 34. Bild som visar en ritning av delar av nöutfällningsventilen i genomskärning där läget för ytdefekten i cylinderloppet är markerat med rött. Källa: Heroux Devtek.

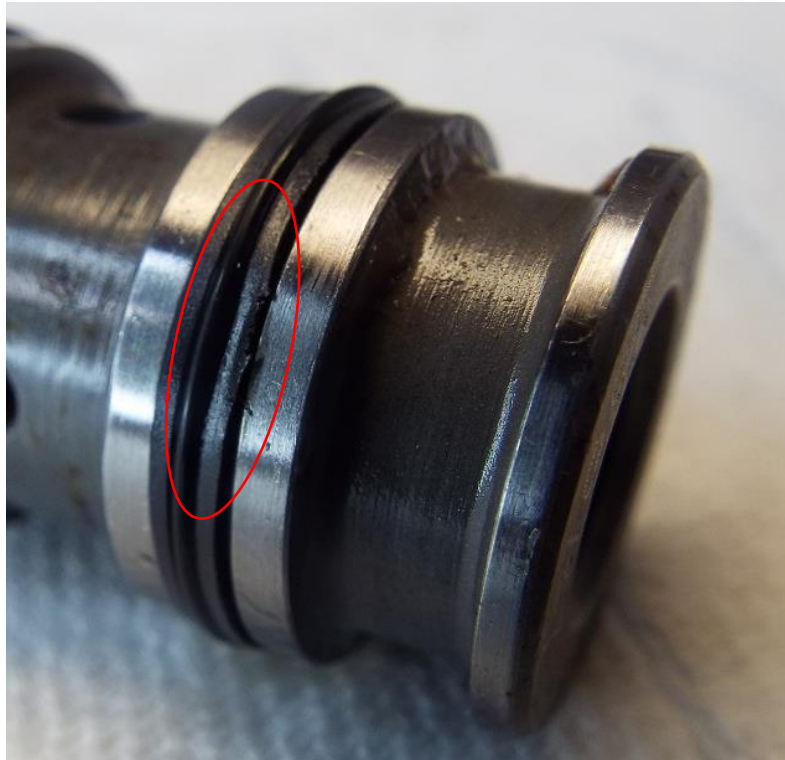
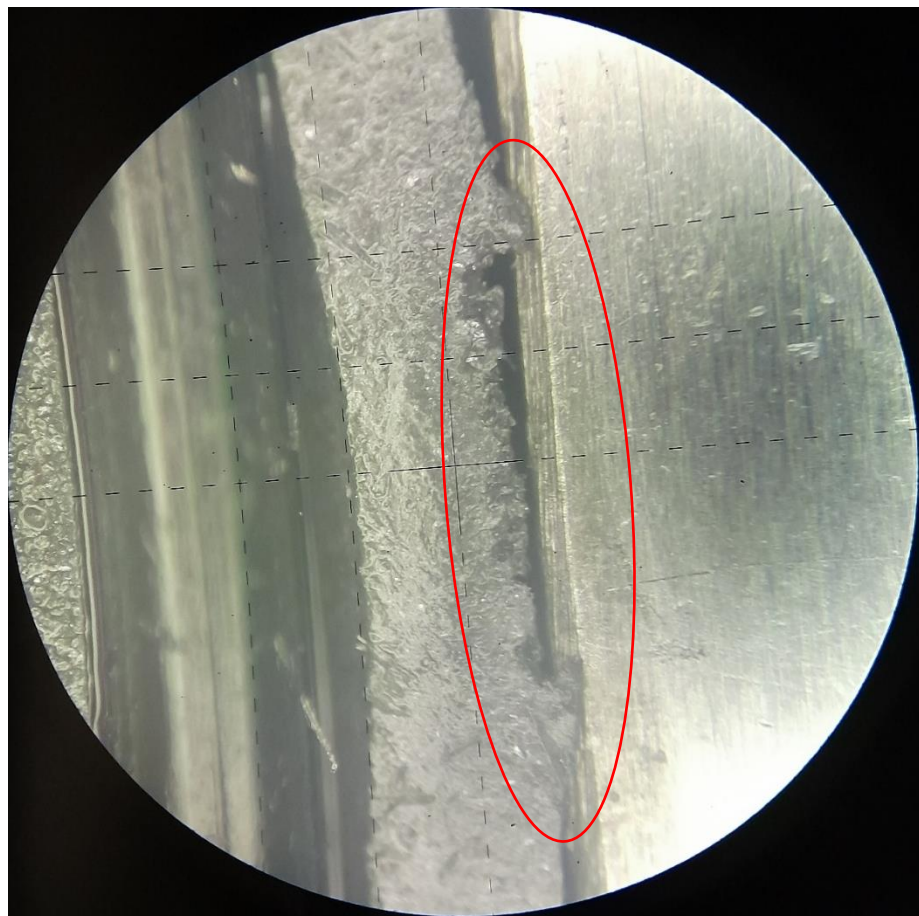
Figur 35. Hylsan med o-ringar och stödringar efter testet. Påverkade stödringar markerade av SHK. Foto: Heroux Devtek.

Figur 36. En uppförstoring av tätningen i figur 35. Foto: Heroux Devtek.

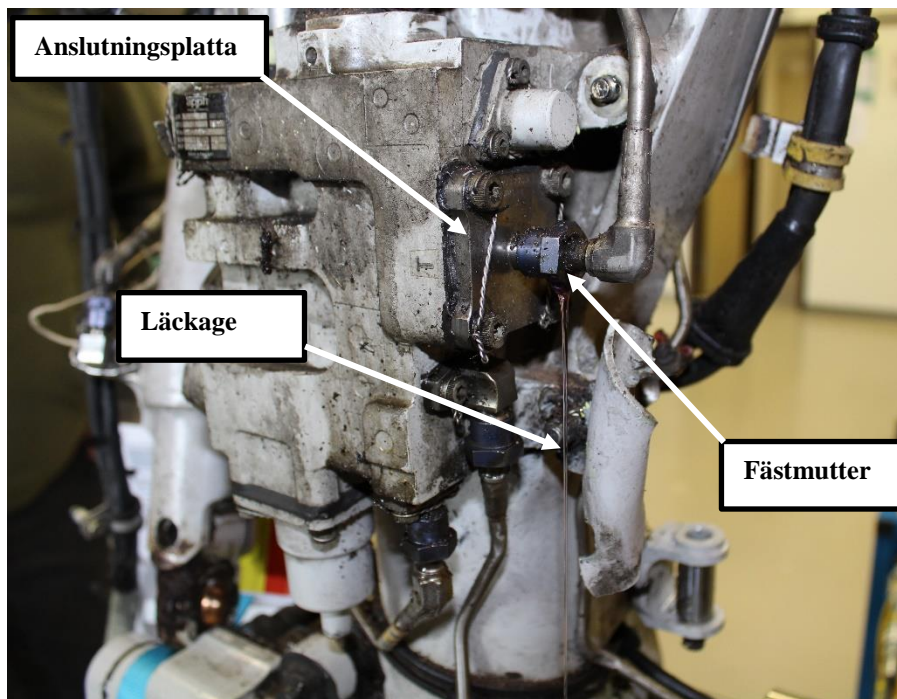
Figur 37. Ventilen frilagd under provtryckning som resulterade i ett rinnande läckage. Markeringar införda av SHK. Foto: Saab AB.

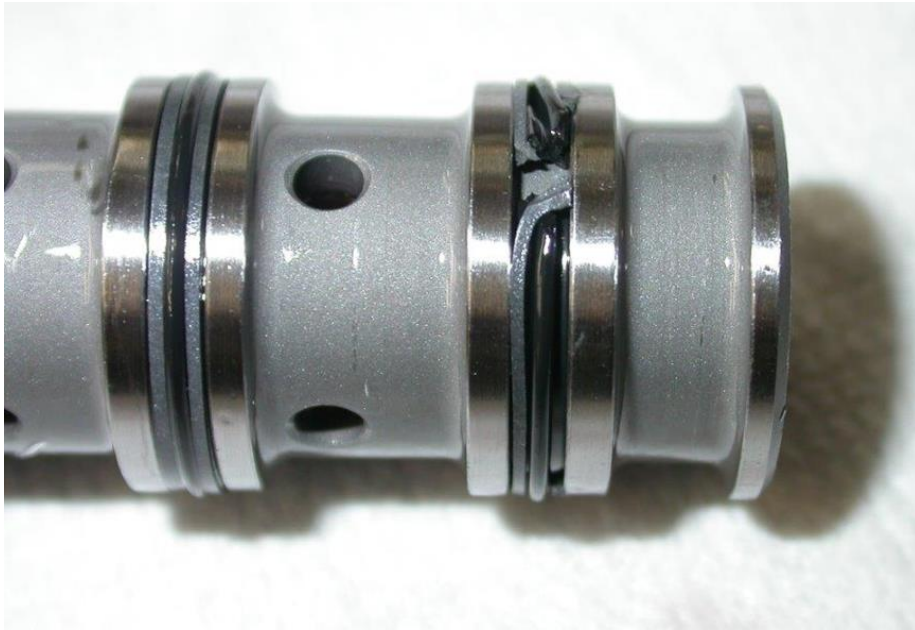
Figur 38. Bild på ventilhylsan med skadade tätningen i nödutfällningsventilen efter händelsen 2015-06-10. Källa: Saab AB.
