## ALGEMENE GEGEVENS

Nummer voorval:	2010013
Classificatie:	Ongeval
Datum, tijd <sup>1</sup> voorval:	2 maart 2010, 18.10 uur
Plaats voorval:	Rotterdam The Hague Airport
Registratie:	PH-EWK
Type luchtvaartuig:	Tecnam P92-J
Soort luchtvaartuig:	Eenmotorig propellervliegtuig (VLA) <sup>2</sup>
Soort vlucht:	Trainingsvlucht
Fase van de vlucht:	Uitrollen na de landing
Schade aan luchtvaartuig:	Licht beschadigd
Aantal bemanningsleden:	Twee
Aantal passagiers:	Geen
Persoonlijk letsel:	Geen
Overige schade:	Geen
Lichtcondities:	Daglicht

## SAMENVATTING

Tijdens het uitrollen na de landing klapte het rechterhoofdlandingsgestel naar achter. Het vliegtuig liep lichte schade op. Beide inzittenden bleven ongedeerd.

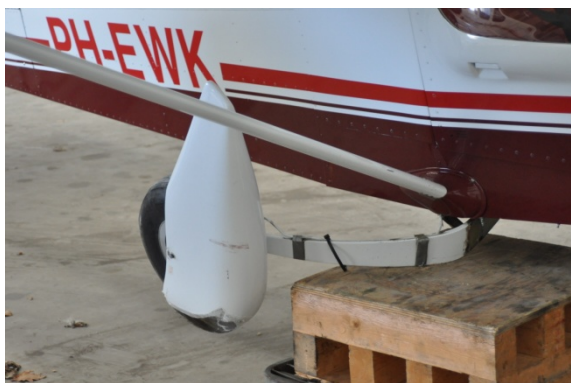
Het toestel liep schade op aan het rechterhoofdlandingsgestel, de rechtervleugeltip en het neuswiel. Beide inzittenden bleven ongedeerd.

*Illustratie 1: omgeklapte rechterhoofdlandingsgestel (bron: KLPD)*

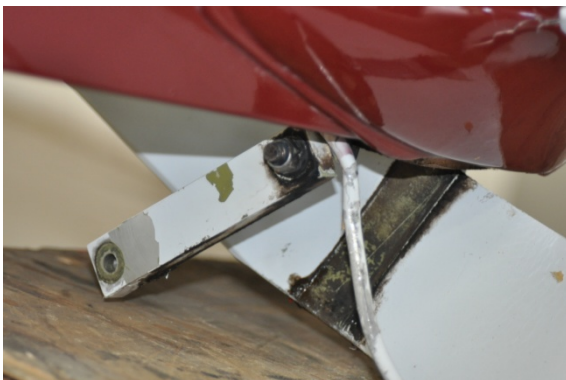
Uit onderzoek blijkt dat het rechterhoofdlandingsgestel was losgebroken van de borging. Het hoofdlandingsgestel bestaat uit twee bladveren, één links en één rechts, die gescheiden van elkaar in dwarsrichting onder het toestel zijn gemonteerd en naar beneden zijn gebogen. Hierdoor ontstaat een verende werking van de poot. Beide bladveren zijn aan het einde, midden onder de romp, bevestigd aan het toestel.

Het rechter- en linkerhoofdlandingsgestel worden op hun plaats gehouden door een bout en een rechthoekig metalen plaatje. Dit plaatje valt over twee in de romp geplaatste bouten en wordt vastgezet door middel van twee zelfborgende moeren. Tijdens het uitrollen van het toestel tijdens de landing is de voorste bout afgebroken waardoor het plaatje los schoot en het landingsgestel naar achteren wegklapte. De reden voor het afbreken van de bout is niet onderzocht.

*Illustratie 2: losgekomen borgingsplaatje rechterhoofdlandingsgestel (bron: KLPD)*

Opmerking: Het KLPD heeft geconstateerd dat de zelfborgende moeren niet zelfborgend waren op het moment dat zij bij ons waren en met de hand losgedraaid konden worden.

Opmerking: Volgens betrouwbare bronnen geeft de bout enige sporen aan van een restbreuk.

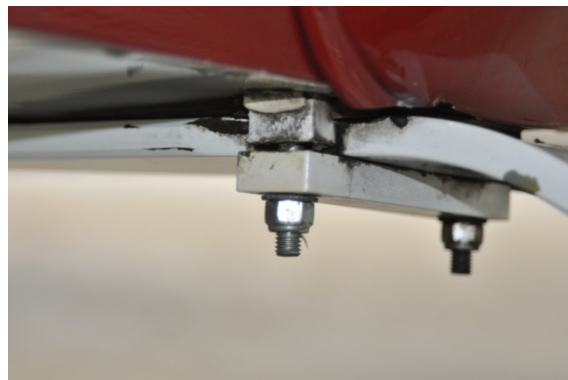
*Illustratie 3: borgingsplaatje linkerhoofdlandingsgestel (bron: KLPD)*
