INCID/BPEA/ 01 /2014

**RAPPORT FINAL D'ENQUETE TECHNIQUE SUR L'INCIDENT  
SURVENU LE 14 MARS 2014 A 06 HEURES 25' UTC  
AUX AERONEFS DE TYPES ANTONOV 26B, IMMATRICULE 9Q-CFL  
APPARTENANT A LA COMPAGNIE SERVICES AIR CARGO  
ET SHORT SKYVAN (SC-7), IMMATRICULE 9Q-CLD DE MALU AVIATION  
SUR LE TARMAC CARGO DE L'AÉROPORT DE GOMA  
DANS LA PROVINCE DU NORD-KIVU**

## SYNOPSIS

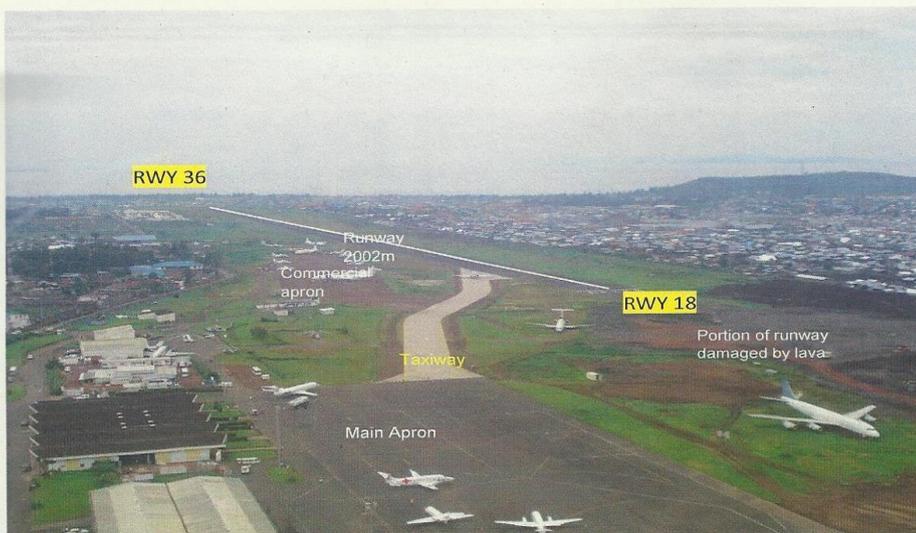
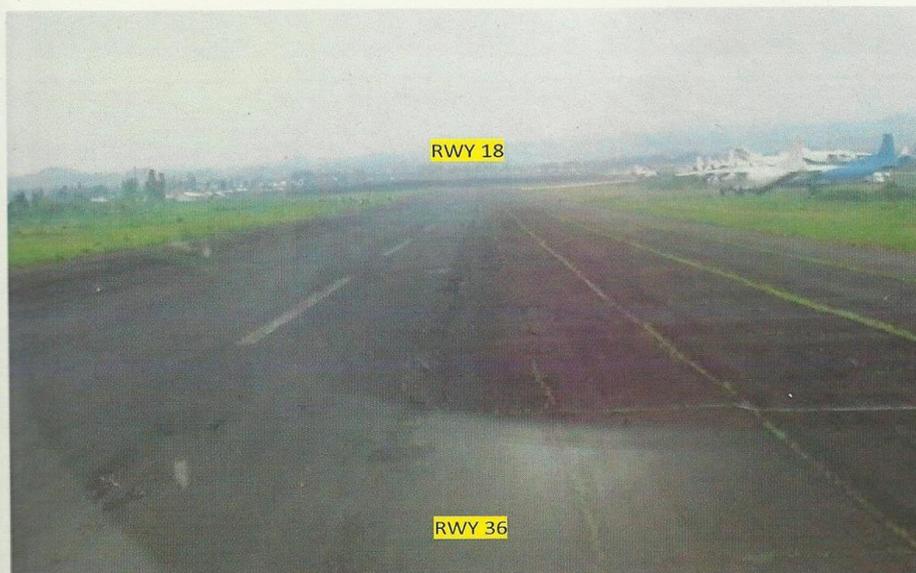
### CROQUIS 2 : VUE EN PROFIL PISTE ET TARMAC CARGO (FZNA)

GOMA AIRPORT

Les renseignements sur l'inclinaison du Tarmac cargo n'avaient pas été transmis à la commission d'enquête technique par la RVA/Goma (Régie des Voies Aériennes) à cause des raisons ci-hauts évoquées.

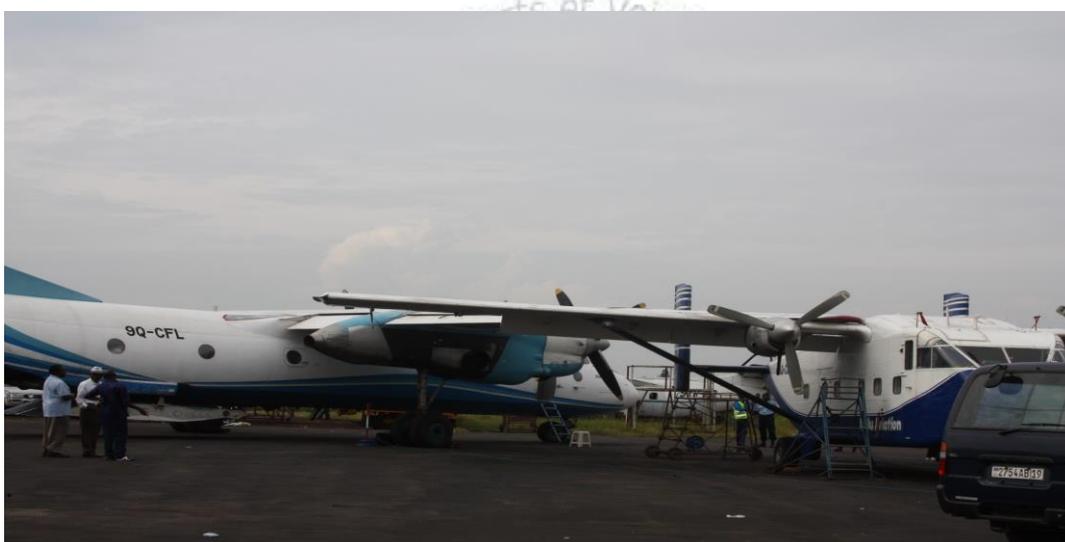
**Figure 1** : Immobilisation de l'AN-26B après avoir heurté le SC-7 en stationnement.

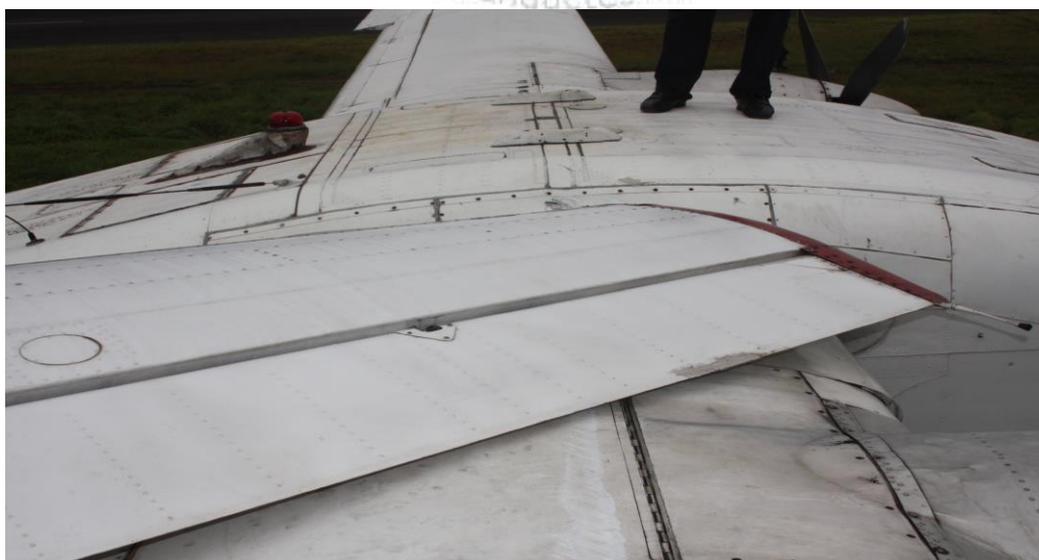
**Figure 2** : Contact du saumon de l'aile droite de l'AN 26B contre la porte de visite de fixation de l'aile droite du SC-7.

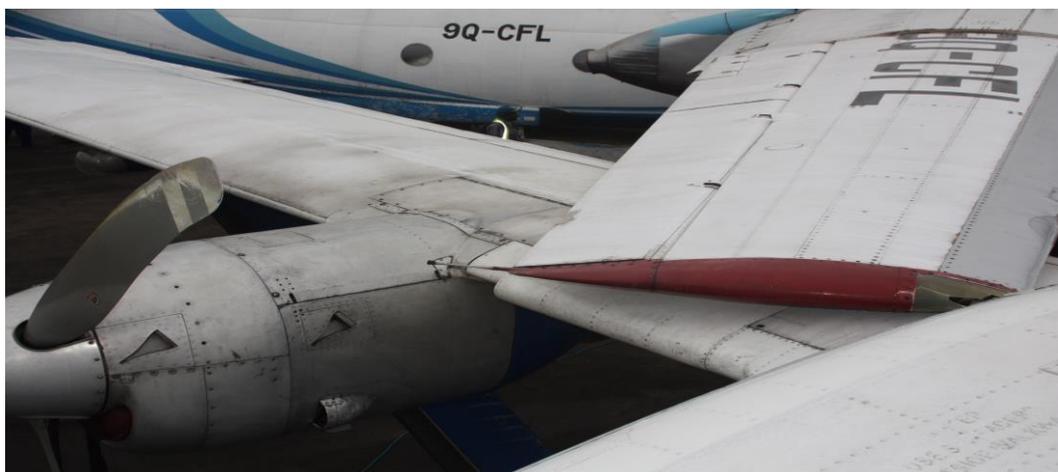
- Déformation sur la nacelle à l'emplanture de l'aile droite ;
- Flexion de la pale N°2 du moteur droit.

**Figure 3 :** Flexion de la pale du moteur de l'aile droite du SC-7 et cassure du verre du feu de position situé au saumon de l'aile droite de l'AN-26B.

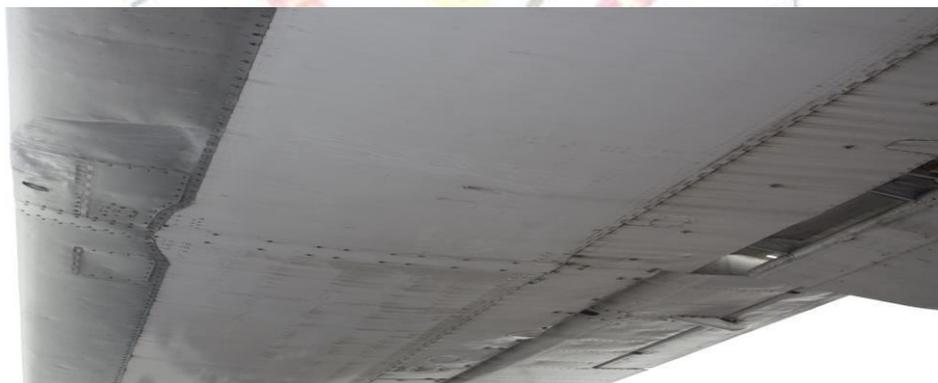
- Déformation légère sur le bout du bord d'attaque de l'aile droite ;
- Saumon et feu de position de l'aile droite légèrement endommagés ;
- Friction légère sur le revêtement de l'intrados de l'aile droite.

**Figure 4 :** Présence du frottement sur le revêtement au niveau de l'intrados de l'AN-26B.

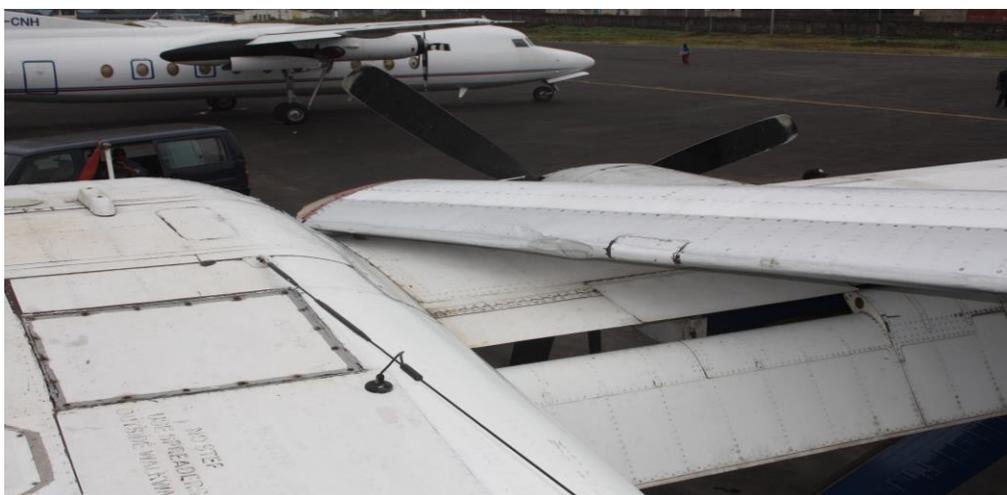
**Figure 5 :** Bord d'attaque de l'AN-26B, légèrement endommagé.

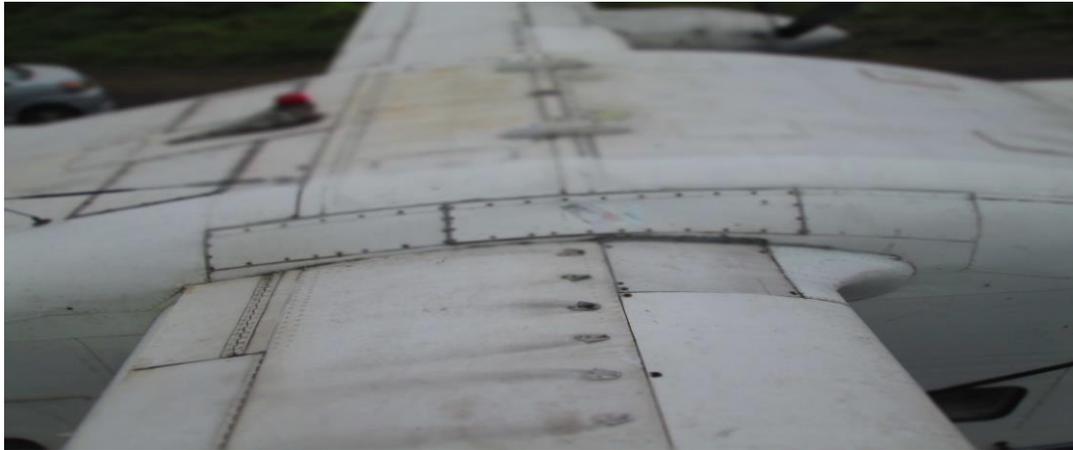
**Figure 6.** Etat de la porte de visite de fixation de l'aile droite du SC-7 après impact.
