דוח חקירה בטיחותית סופי

תיק תקרית מס' 11-18

- חליפה קרובה בין שני כלי טיס -

30.1.2018

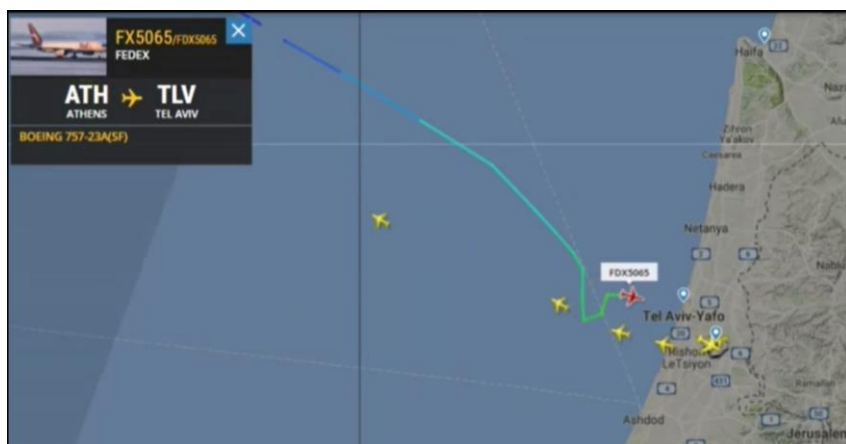
נתיב מטוס FEDEX ותמרון ההפרדה שלכאורה בוצע

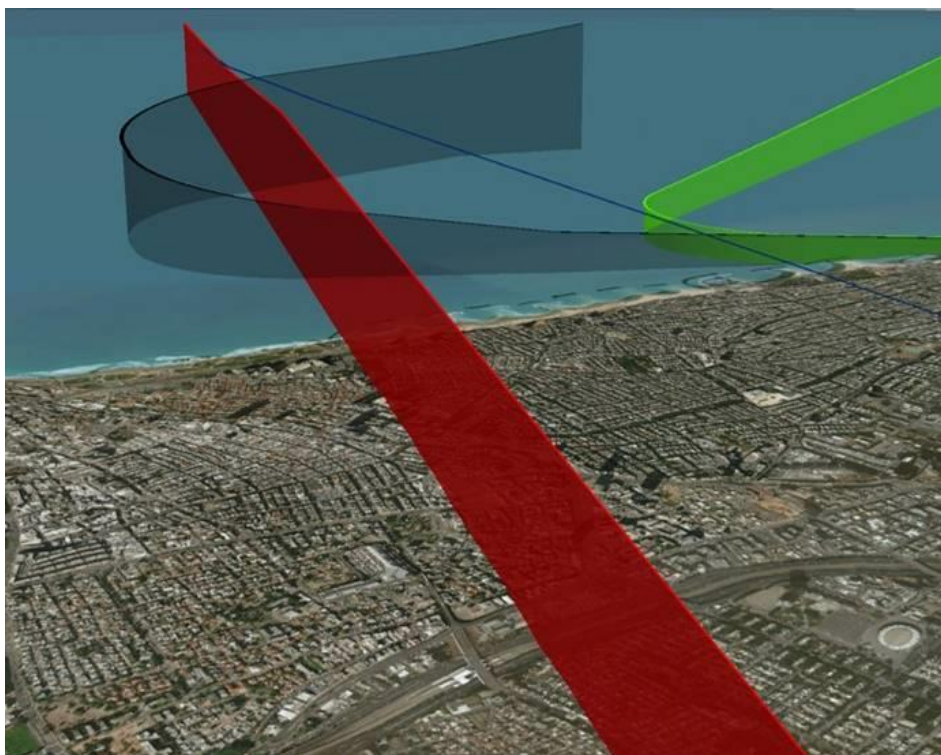
סכמה תלת ממדית להמחשה גרפית של הקונפליקט

ירוק - נתיב העזיבה המתוכנן של מטוס הקינגאיר, עפ"י תרשים תהליך העזיבה המפורסם ADLOD 1B.

אדום - נתיב מטוס ה- FEDEX על ציר הגישה למסלול 12 בבן גוריון.

אפור - נתיב הטיסה בפועל של מטוס הקינגאיר שהמריא משדה דב.

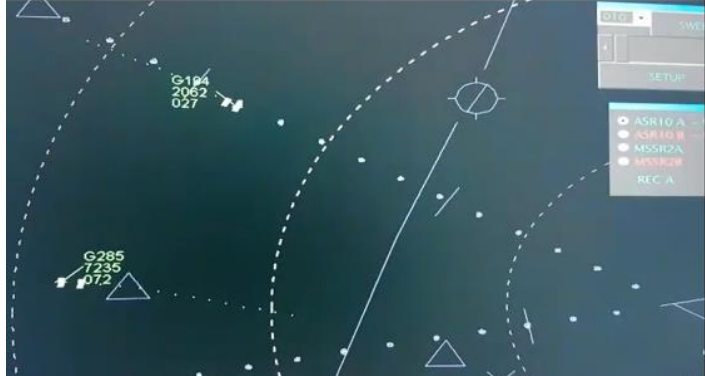
<p>תמונת פתיחה של הפדקס - 12 מייל למפתן מסלול 12</p>

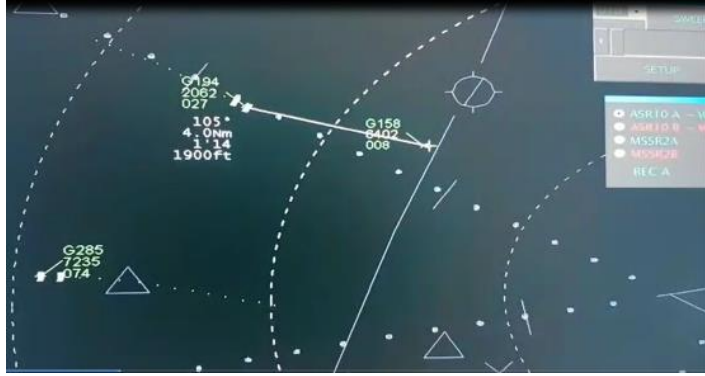
<p>00:16</p>
<p>הופעת מטוס MFO במכ"ם</p>

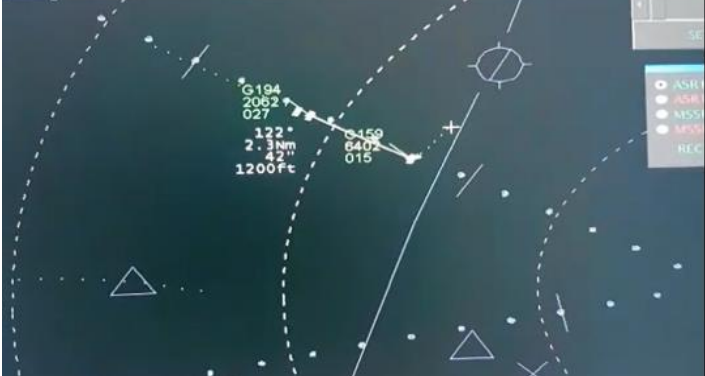
<p>00:23</p>
<p>מטוס MFO חוצה את נתיב פדקס תוך תחילת פניה ימינה וצפונה</p>

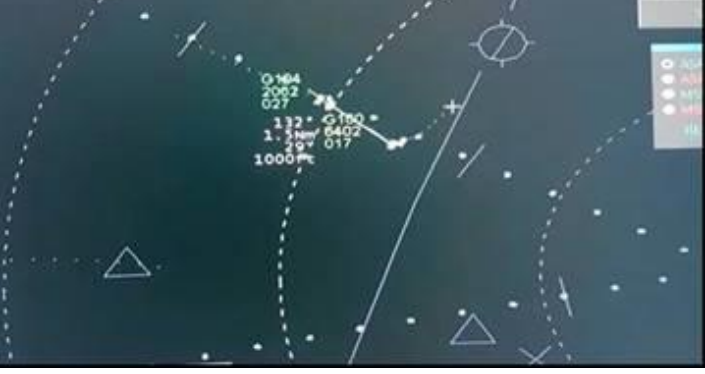
<p>00:45</p>
<p>תחילת מתן התרעה לפדקס</p>

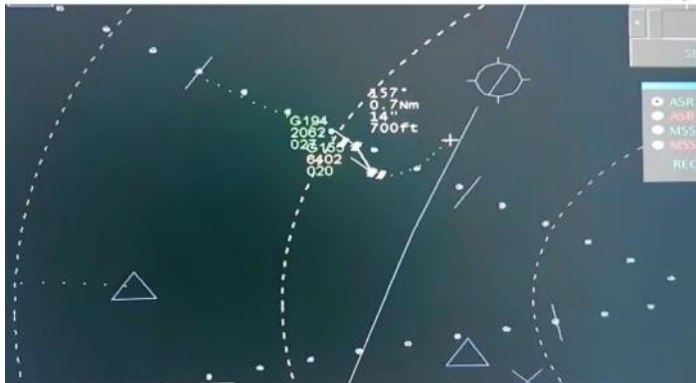
<p>הנחייה לפדקס ללכת סביב</p>

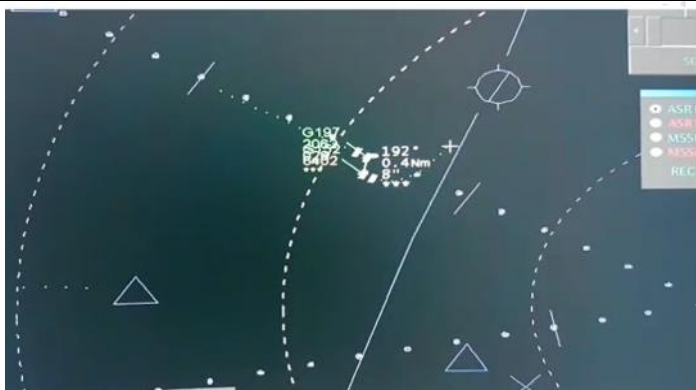
<p>01:05</p>
<p>פדקס מדווח שקיבל TCAS</p>

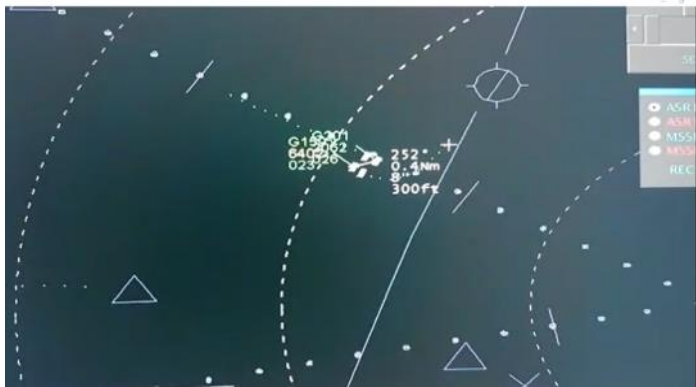
<p>01:11</p>
<p>נתוני ההפרדה מיד לאחר החליפה – 0.4 מייל, 300 רגל הפרדת גובה</p>

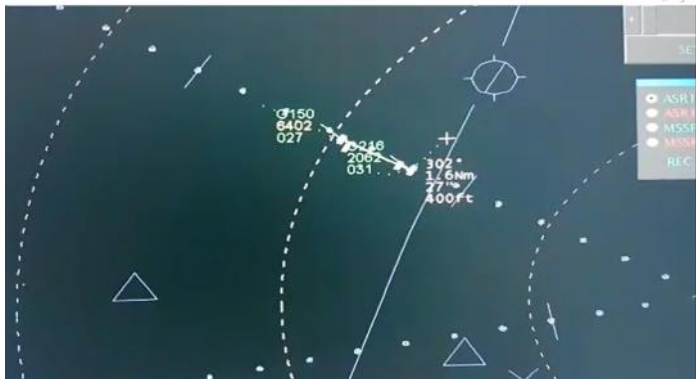
<p>01:14</p>
<p>מטוס הכמ"ר עובר מאחור</p>

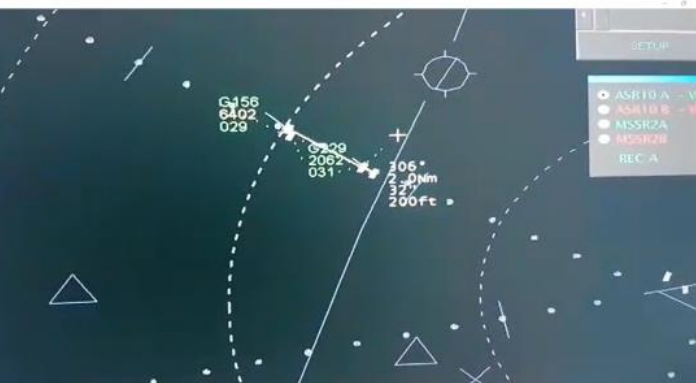
<p>01:28</p>
<p>ההתרחקות לאחר החליפה</p>
