דוח חקירה בטיחותית סופי

תיק תקרית מס' 93-18

- הפסקת נחיתה עקב חדירה למסלול -

שדה דב

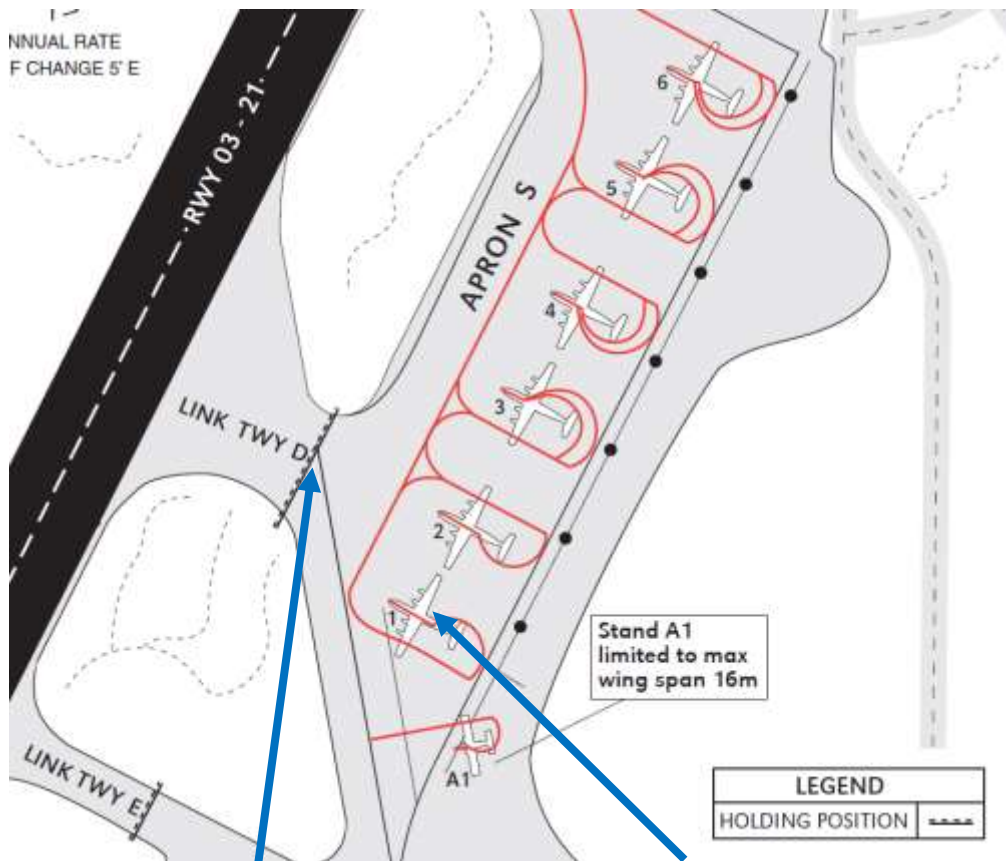
1.5 פרסומי מידע תעופתי – שדה דב
נספח ב1 – תרשים חניה

מקום חניית האמברייר לפני ההסעה. עמדת התיישרות D

- ☒ סעיף ד2 - "עם הגעת כלי הטיס לעמדת ההמתנה של המסלול בשימוש, יעבור הטייס לתדר המגדלי".
- ☒ סעיף ה2 - "הטייס יעצור בעמדה המסומנת ולא יעבור את הקו לעבר המסלול, אלא באישור המגדלי".

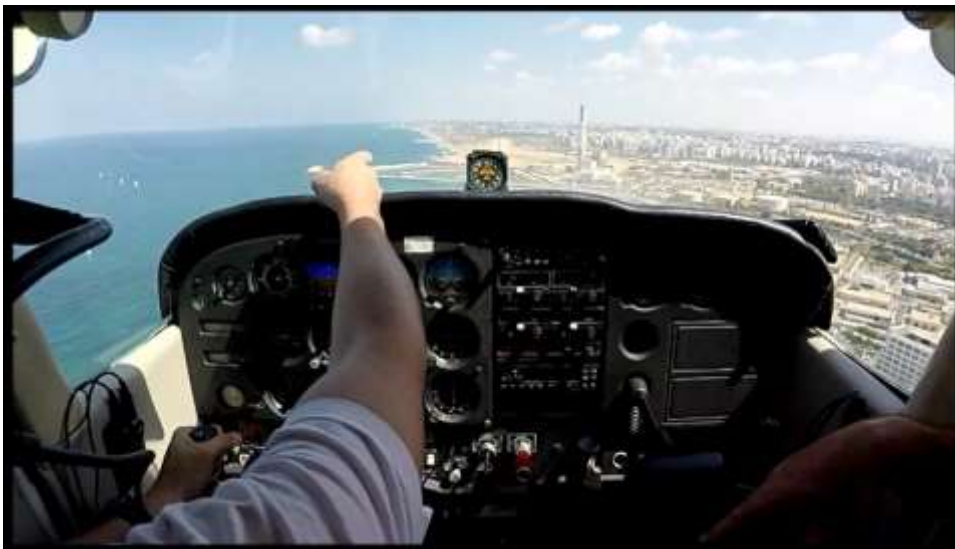
מטוס הצסנה אמנם היה בתצורת נחיתה, בצלע סופית, בעת זיהוי האמברייר שהתיישר, אולם, המרחק בפועל ממפתן המסלול, היה גדול, וכתוצאה מכך, הפוטנציאל לתאונה היה נמוך, יחסית, חומרת האירוע הופחתה בכך שבוצעה הליכה סביב בטוחה, בגובה.

מבט ממטוס הצסנה לעבר המסלול בנקודת זיהוי האמברייר המתיישר
