ONDERZOEKSRaad
VOOR VEILIGHEID

Paramotortrike verongelukt tijdens vlucht

Den Haag, juli 2022

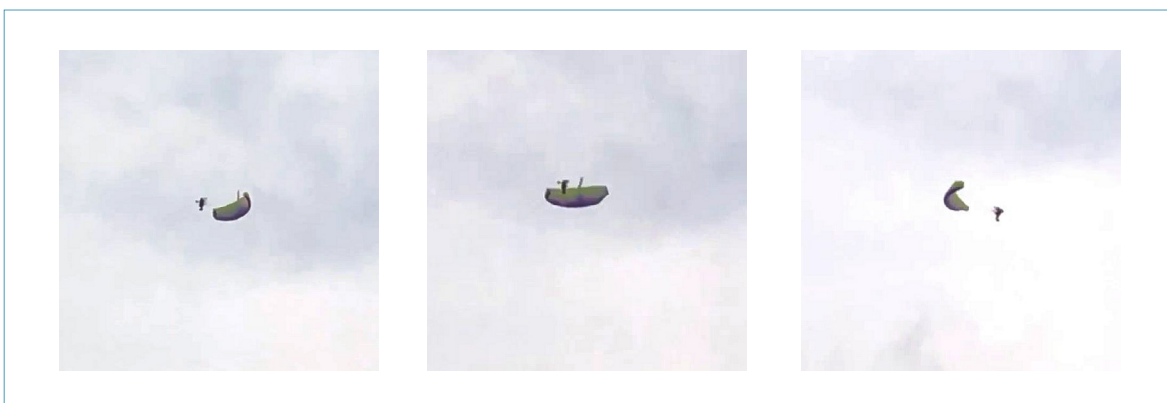
Van het ongeval zijn twee filmopnamen. Op een van deze opnamen is de tolvlucht te zien, waarbij het toestel vijf rotaties linksom maakt en de voorrand het scherm naar beneden wijst. De trike hangt parallel aan het scherm; de neus van de trike wijst recht naar beneden, naar het aardoppervlak (zie figuur 1). Het toestel verdwijnt vervolgens met hoge daalsnelheid achter huizen. De andere filmopname toont het toestel in dezelfde positie vlak voor de botsing met de grond.

Figuur 1: Drie opeenvolgende stills van de filmopname. (Bron: filmopname van een getuige)

Een deel van de spiraalvlucht is gefilmd. De filmbeelden starten op het moment dat de paramotortrike al ronddraait. De voorzijde van het scherm, de *leading edge*, is daarbij naar de grond gericht en de trike hangt min of meer horizontaal aan het scherm. De trike draait snel om het scherm heen. Deze beweging is bekend als een 'over-the-nose-spiral'. Om uit deze situatie te komen is veel ervaring nodig. Deze situatie wordt niet geoefend tijdens de opleiding omdat dit te gevaarlijk is. Alleen zeer ervaren bestuurders oefenen dit wel eens boven water. Er is niet veel kans om met alleen theoretische kennis uit een 'over the nose spiral' te komen.

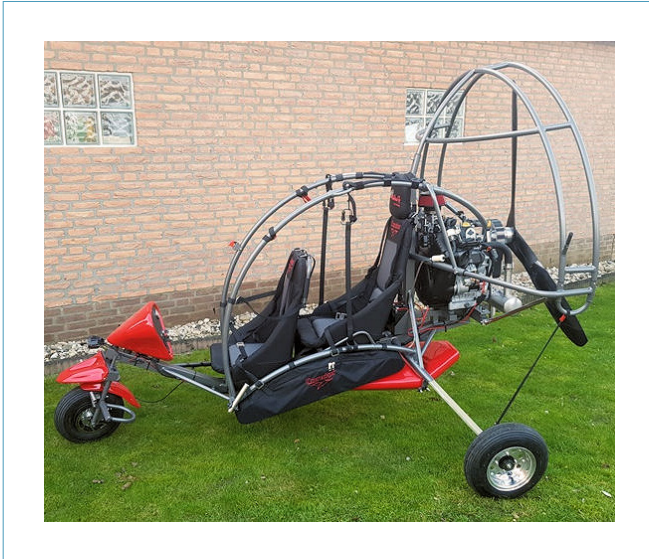
Een paramotortrike is voorzien van een noodparachute. Deze is in een foedraal verpakt en bevestigd aan het frame van de trike. De noodparachute moet door de piloot handmatig geactiveerd worden door het losmaken en wegwerpen van het foedraal, waarna de noodparachute wordt geopend.

Figuur 2: Een trike. (Bron: M. Peters)

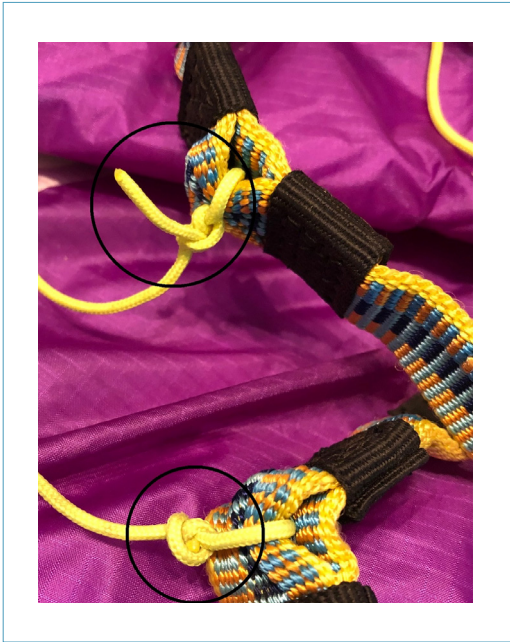
- De trimlijnen waren gelijk afgesteld zoals dat behoort.
- Schade aan de voorkant onderzijde: een scheur van ongeveer 35 cm in de stof van het twaalfde paneel, rechts van het midden.
- Schade aan de voorkant bovenzijde: een scheur op de naad van ongeveer 55 cm van het twaalfde paneel, rechts van het midden.
- De knoop van de rechter remlijn was doorgeslipt waarbij het uiteinde van de lijn bijna uit de knoop getrokken was. (Zie figuur 3).

Figuur 3: De doorgeslijpte knoop van de rechter remlijn (onder) en de knoop van de linker remlijn (boven). (Bron: Onderzoeksraad voor Veiligheid)

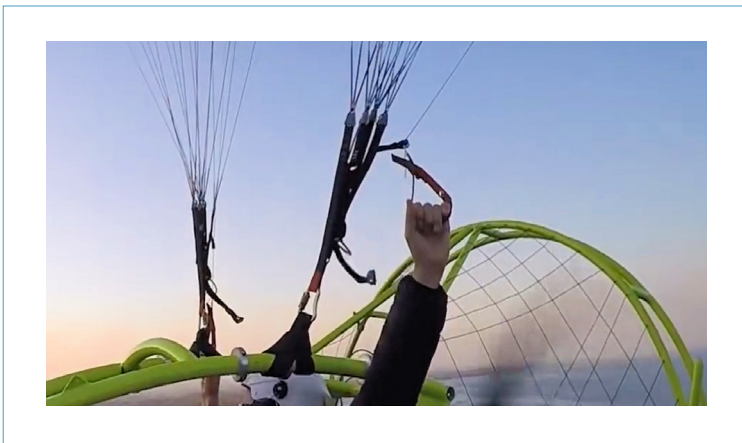
Het scherm wordt met twee banden aan weerszijden van het frame van de trike bevestigd. De handgrepen van beide stuurlijnen zijn zodanig bevestigd dat de piloot deze voortdurend onder handbereik heeft (zie figuur 4).

Figuur 4: Bevestiging en besturing van het scherm. (Bron: Olympic Wings)

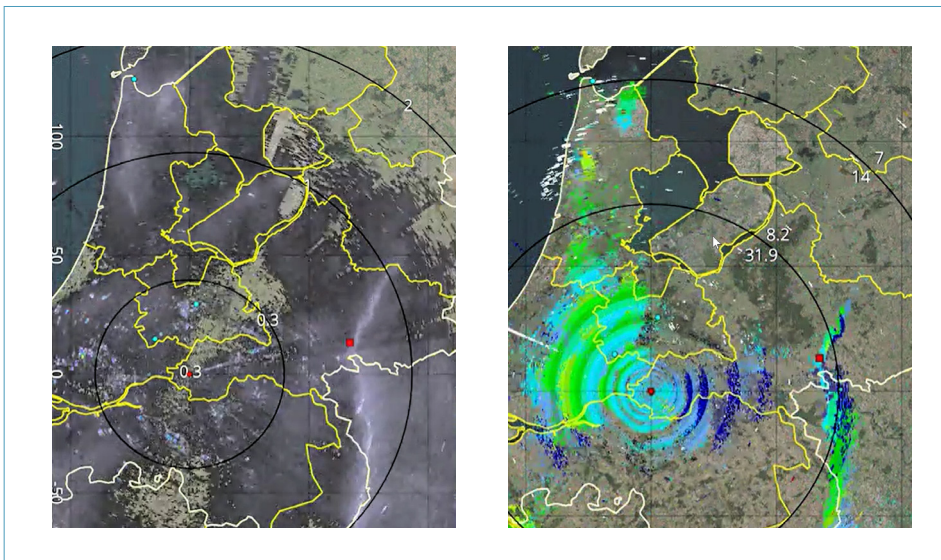
Uit analyse van radarbeelden door het KNMI bleek dat twee zeewindfronten (vanaf de Noordzee en het IJsselmeer) samensmolten die vervolgens als een geheel naar het oosten trok. Dit zeewindfront, de vore, passeerde rond 20.30 uur Didam. Het front was diep ontwikkeld en reikte tot 1,5 a 2 km hoogte. Achter het front nam de wind duidelijk toe naar ruim 20 knopen op enige hoogte.

Figuur 5: Beelden waarop de passage van het front, de vore, bij Didam (de rode stip) omstreeks 20.30 uur zichtbaar is. (Bron: KNMI)

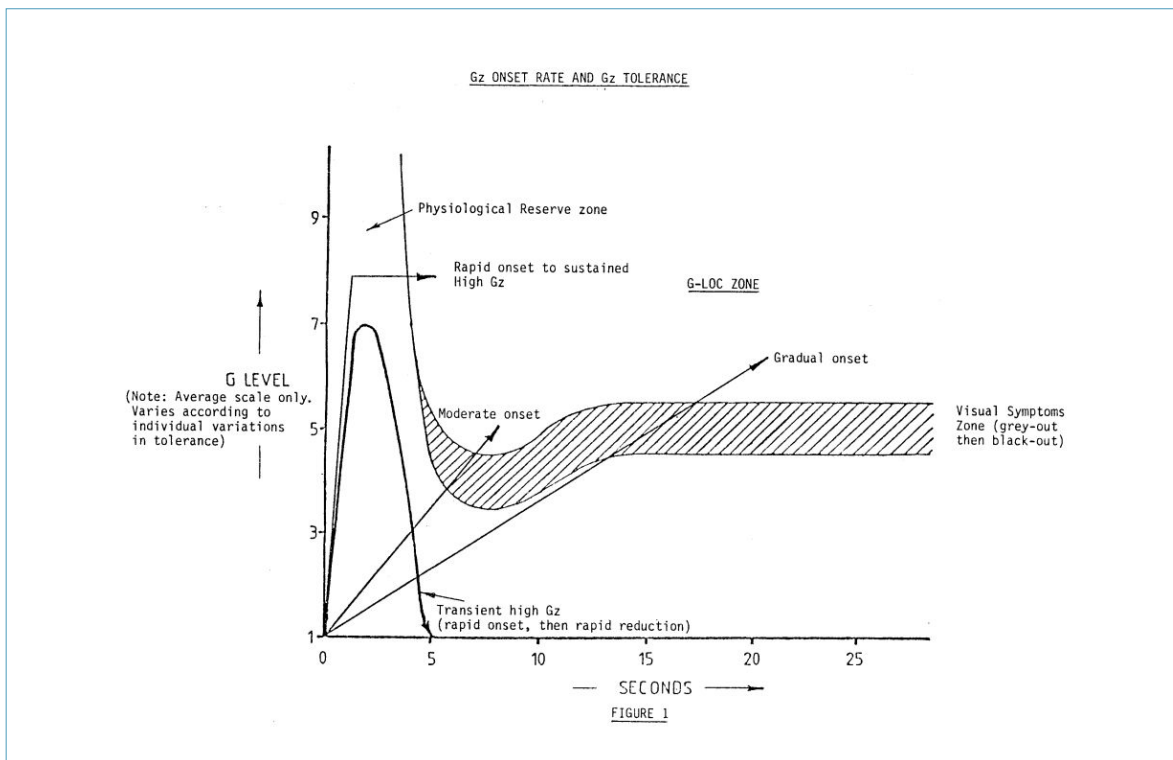
Bij deze beweging ontstaan een hoge daalsnelheid en hoge G-krachten. Op basis van analyse van de filmbeelden is berekend dat deze G-krachten ongeveer tussen +6G en +8G zijn geweest. Het filmfragment waarop is te zien dat de paramotortrike in de spiraalvlucht is en vervolgens achter de huizen verdwijnt, duurt elf seconden. Hieruit volgt dat de piloot meer dan elf seconden onderhevig is geweest aan hoge G-krachten. Uit de literatuur blijkt dat dat bij een dergelijke belasting grote kans is dat zogenaamde G-Loc (*G-Induced Loss of consciousness*) optreedt.¹³ Het optreden is onder andere afhankelijk van de lichamelijke conditie van de piloot. G-Loc wordt veroorzaakt doordat door de hoge G-krachten, het bloed niet meer in staat is het hoofd te bereiken waardoor zuurstoftekort in de hersenen optreedt. Dit leidt uiteindelijk tot bewusteloosheid. In figuur 6 is weergegeven wanneer G-Loc kan optreden. Het gearceerde vlak geeft aan wanneer de visuele symptomen optreden, daarboven treedt G-Loc op.

Figuur 6: G-Lock schema. (Bron: Bureau of Air Safety Investigation Australia)
