SE-HKS Augusta Bell 204 B
vid Riksgränsen, Norrbottens län
26 oktober 1983

UTREDNINGSRAPPORT SE-HKS 74/83

UTREDNINGSRAPPORT

angående haveri

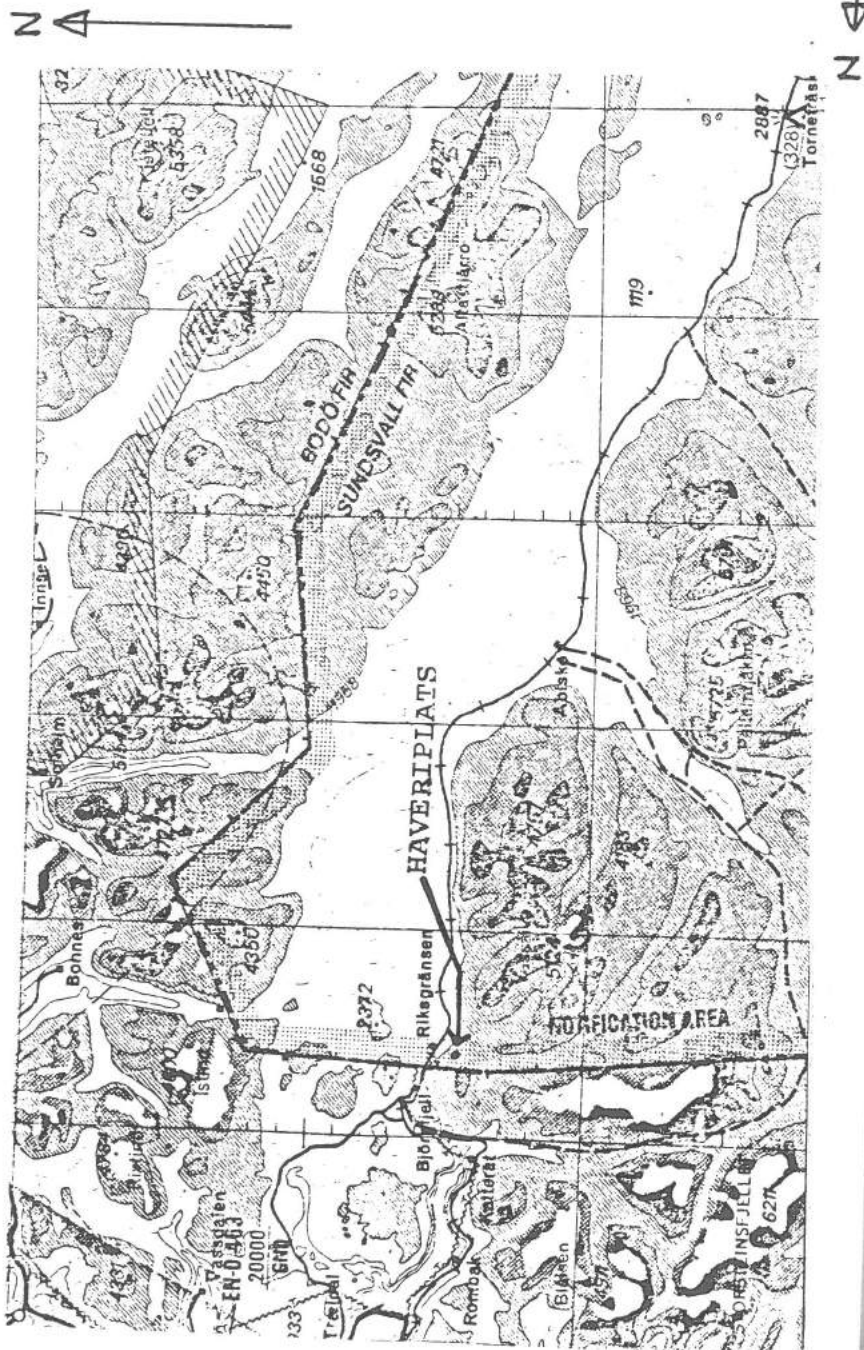
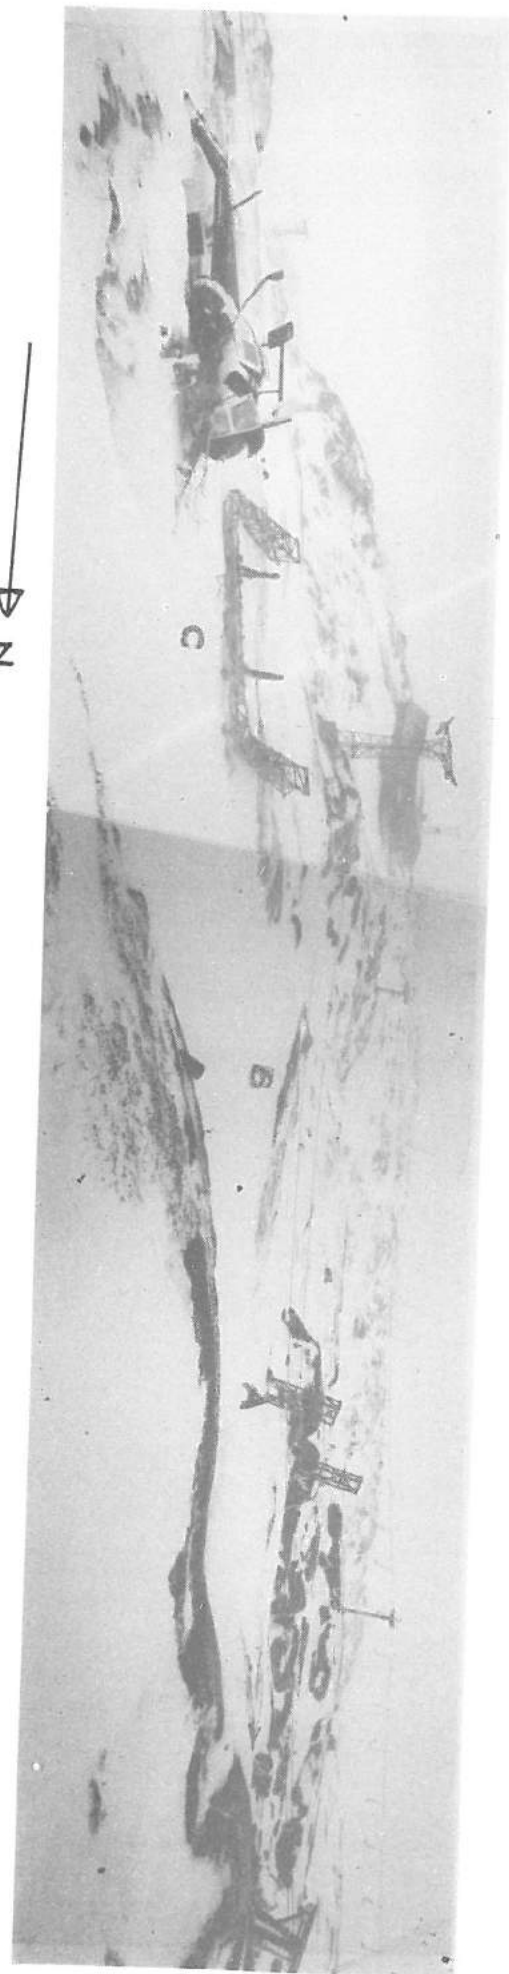
Haveriplatsen vid skidliftens bergstation. Bilden ger en uppfattning om terrängförhållandena där lasten lyftes vid A, den bergklack där portalens ena ben slog i marken (B) samt nedslagsplatsen för last och helikopter (C). Bilderna tagna mot öster. Liftlinjen går i nordsydlig riktning.

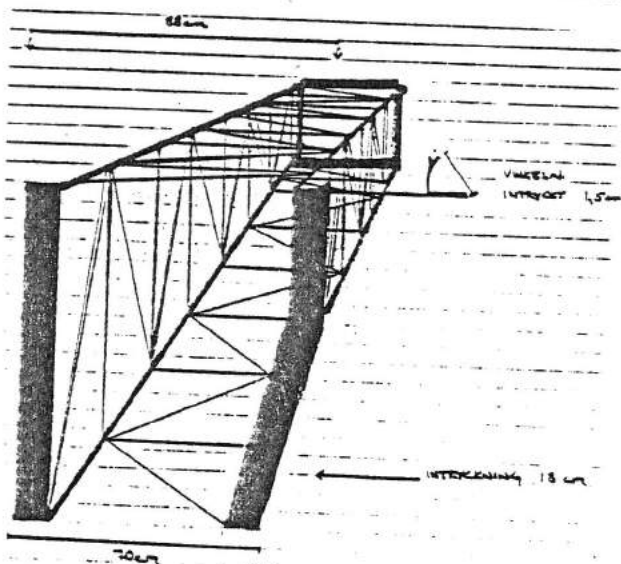
Schematisk skiss över det längre stödbenet. Stödbenet underifrån.

SKADA: Vinkeljärnet avslaget samt vinkeljärnet invikt i konstruktionen. Grå-gul färgavlagring omkring brottstället.

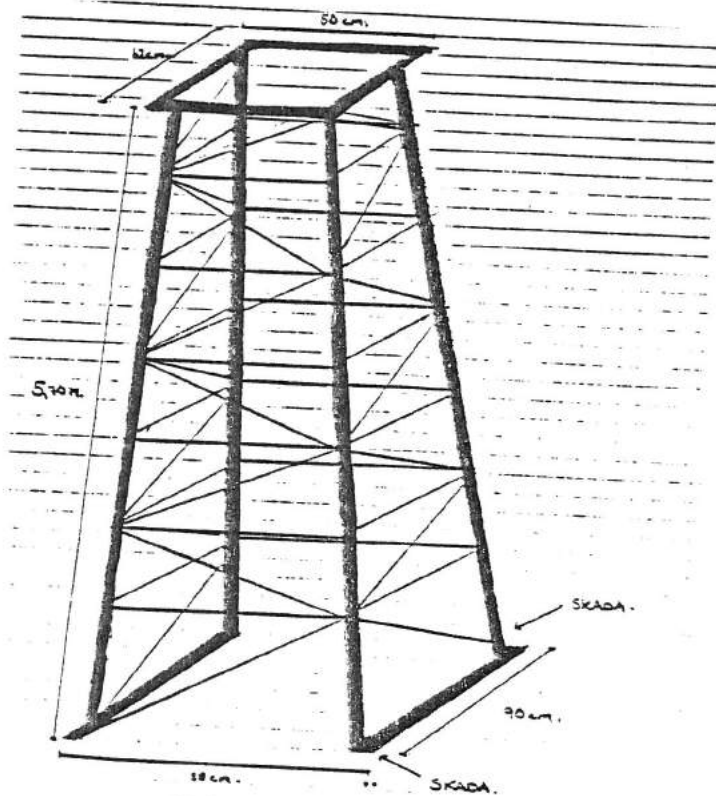
Schematisk skiss över det längre stödbenet.

Skissen ej skalenlig. Konstruktionen är uppbyggd likadant på alla 4 sidor. Den består av vinkeljärn, storlek 8 x 8 cm. Järnet 1 cm tjockt. Skador se separat skiss. Placeringen på skadorna se ovan.
