Rapport C 1990:12
Luftfartshändelse 1989-05-08
Oskarshamns flygplats, H län
Ärende SE-IZO 25/89

SAMMANFATTNING AV UTREDNINGSRAPPORT C 1990:12
Ärende SE-IZO 25/89

Luftfartyg typ:	Beech 99
Tidpunkt för händelsen:	1989-05-08 kl 09.38
Plats:	Oskarshamns flygplats, H län
Typ av flygning:	Passagerarflygning i linjefart (linjetaxi)
Väder:	Västlig vind omkring 15 knop, god sikt, enstaka moln på 2000-3000 fot, QNH 1011 hPa
Antal ombord:	Besättning: 2 Passagerare: 14
Personskador:	Samtliga ombordvarande omkom
Skador på luftfartyget:	Totalhavererat
Kaptenens ålder, certifikat:	36 år, C
" totala flygtid:	Ca 1600 timmar
Styrmannens ålder, certifikat:	48 år, C
" totala flygtid:	Ca 3900 timmar

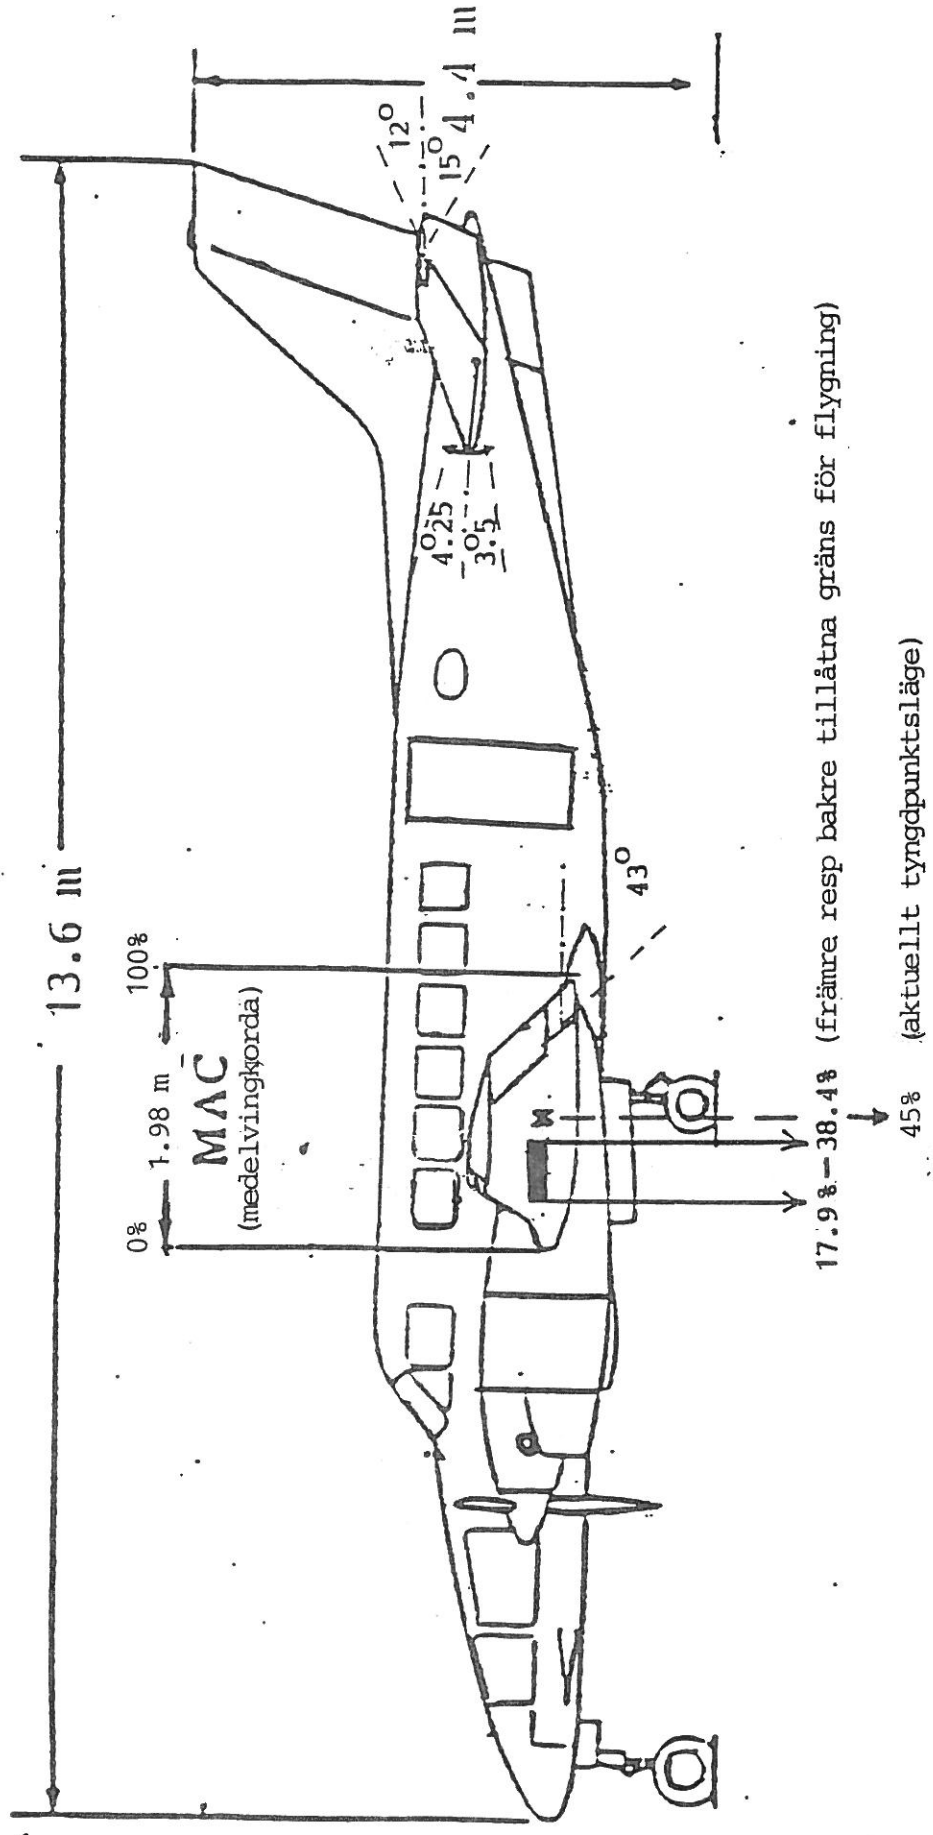
POLISMYNDIGHETEN I OSKARSHAMN
Kriminalavdelningen
Tekniska roteln, Kalmar
K nr. 1117-89
TR nr. 207-89

SKISS upprättad med anledning av
flygolycka under inflygning på
Virkvarn flygplats, Oskarshamn,
måndagen den 8 maj 1989 vid
kl. 09.40-tiden.
