Rapport C 1998:30

**Olycka med helikopter SE-HSX
den 15 mars 1997
strax söder om Lofssjön, Z län**

Statens haverikommission har undersökt en olycka som inträffade den 15 mars 1997 strax söder om Lofssjön, Z län, med en helikopter med registreringsbeteckningen SE-HSX.

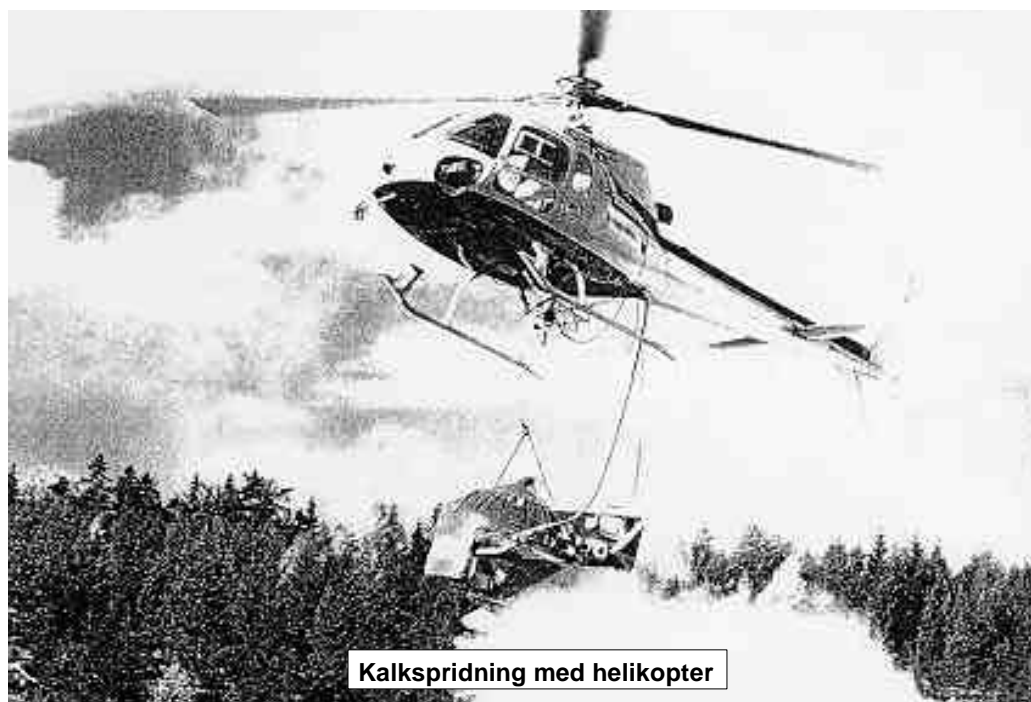
Kalkspridning med helikopter

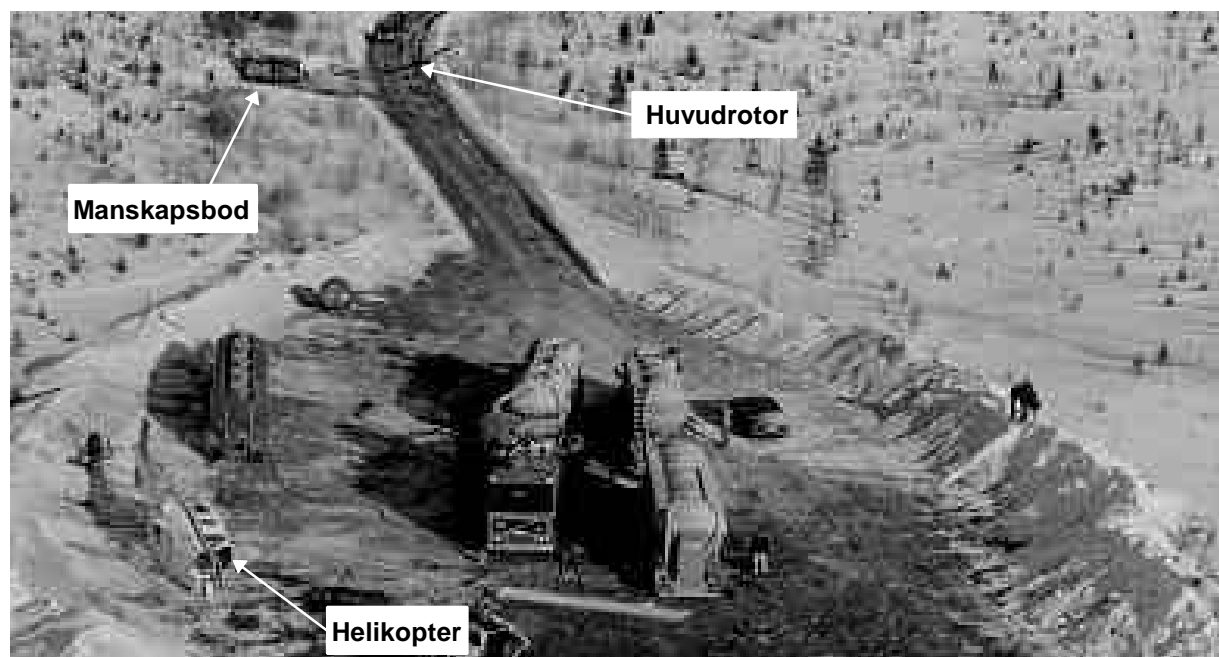
Kalkningsarbetet utfördes i fjällterräng på ett öppet myrområde. Den markbundna utrustningen för fyllning av kalkbehållare och bränslepåfyllning av helikoptern hade ställts upp på en vändplan i slutet av en mindre skogsbilväg vid myren. Helikoptern slog ner i den södra delen av vändplanen ca 10 meter söder om kalkpåfyllningsbilen.

En mobil manskapsbod var parkerad ungefär 125 meter väster om kalkpåfyllningsbilen.

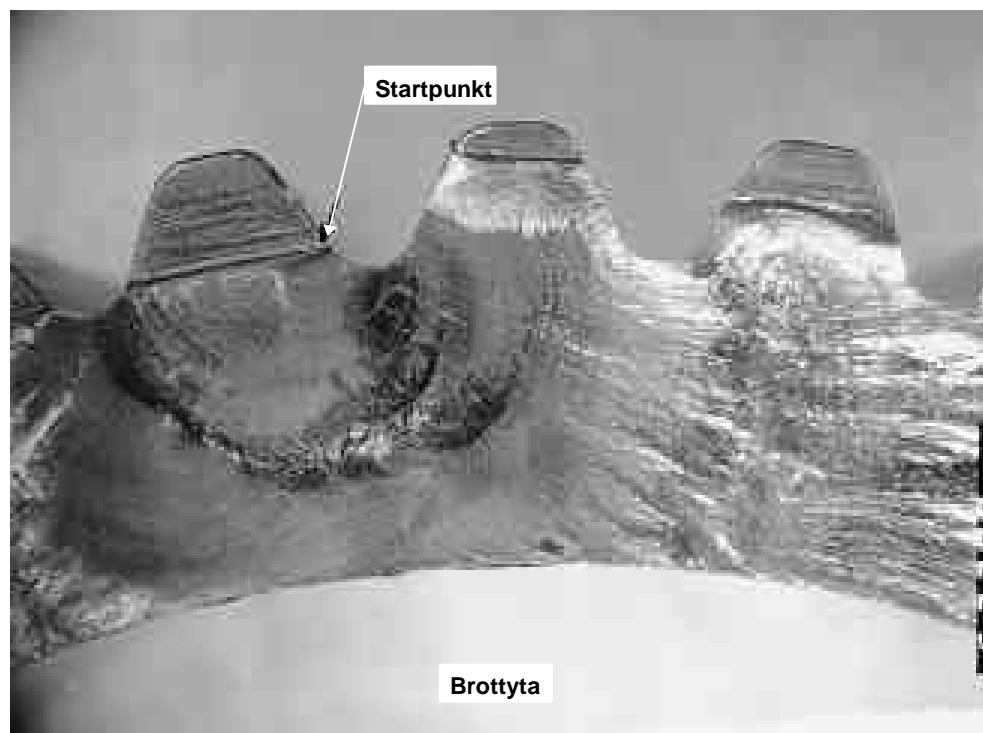
Undersökningen visade att masten hade brustit till följd av att en utmattningspricka uppstått i masten. Sprickan hade startat i den ena hålkälen² i botten på det nedre av två låsringsspår som bearbetats i en splines³ på masten ungefär 1/3 från masttoppen. Initialsprickans riktning var ca 45° i förhållande till mastens centrumlinje. När sprickan gått igenom godstjockleken i masten och vuxit till längden 90 mm (3,5 in), vilket motsvarar ungefär 1/3 av mastens omkrets, brast masten vid belastning.

I strukturen på brottytan i den ”yngre” delen av sprickan kan tydliga ”rastlinjer” (beach-marks) urskiljas vilka motsvaras av inträffade belastningstoppar i masten. Närmare sprickans startpunkt har rastlinjerna sammanfallit och en mer homogen struktur uppstått i brottytan. Detta tyder på att sprickans tillväxthastighet till en början var långsam men sedan ökade.

En markant rastlinje uppstod när sprickan hade nått ungefär halva godstjockleken, vilket talar för att en belastningstopp inträffat vid denna tidpunkt. Tidsförloppet för sprickans tillväxt är osäker men sprickan bedöms ha uppstått och utvecklats till brott under några tusen belastningscykler.
