**In aanraking gekomen met propeller  
tijdens het opstarten**

*van de KLM Cityhopper Fokker F27 Mk.050,  
registratie PH-KXM, op de luchthaven Amsterdam  
Airport Schiphol, 11 mei 2001*

Den Haag, december 2003 (onderzoeksnummer 2001053)

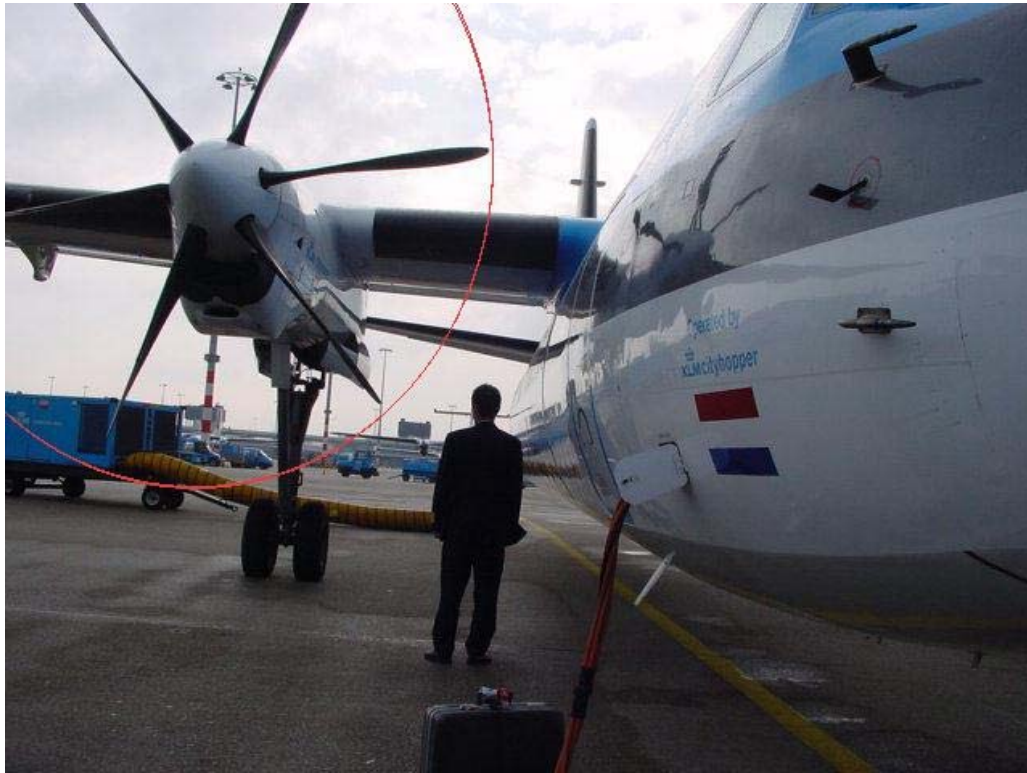
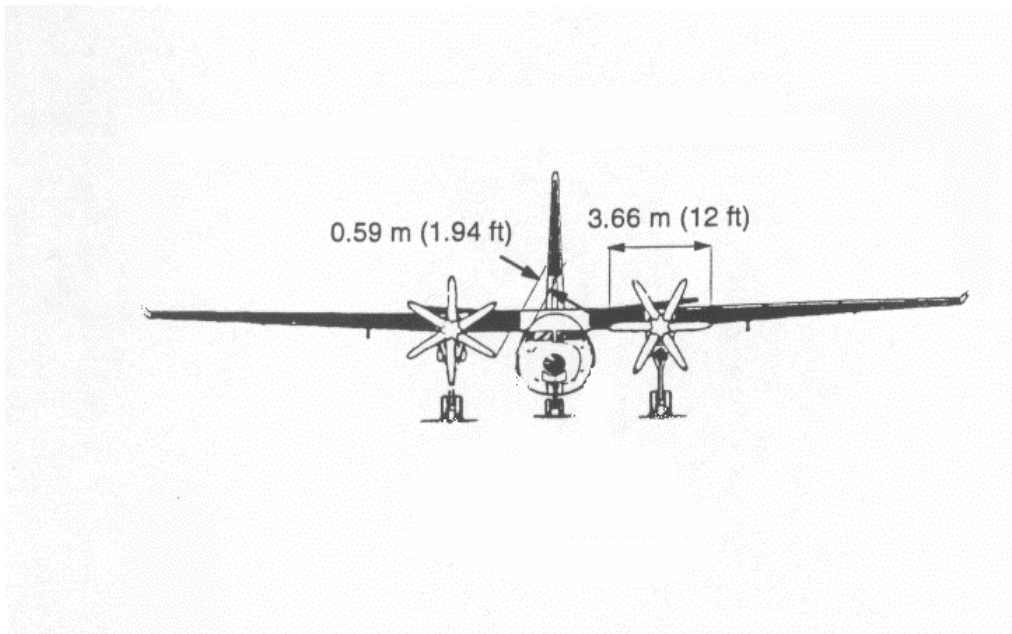
**BIJLAGE B**  
**APPENDIX B**

27. The mechanic took less than four seconds to walk from the ground / service interphone connection panel to the propeller.
28. The rotating propeller appeared transparent due to the lighting conditions.

29. There were no visual markings on the aircraft fuselage or propeller to indicate the propeller danger area.
30. Due to the ban on the use of the APU, the aircraft internal and external communication capabilities were degraded after the engines were shut down with the GPU disconnected.

Fokker 50 propeller  
*Fokker 50 propeller*
